Rapport de repérage des matériaux et produits contenant de l'amiante avant travaux

Gendarmerie Nationale Rouen

Rapport n° 2025-052-041/313857-2

CASERNE HATRY
BÂT LST service - Asc. BDP42
2 Rue du Général Sarrail
76000 ROUEN

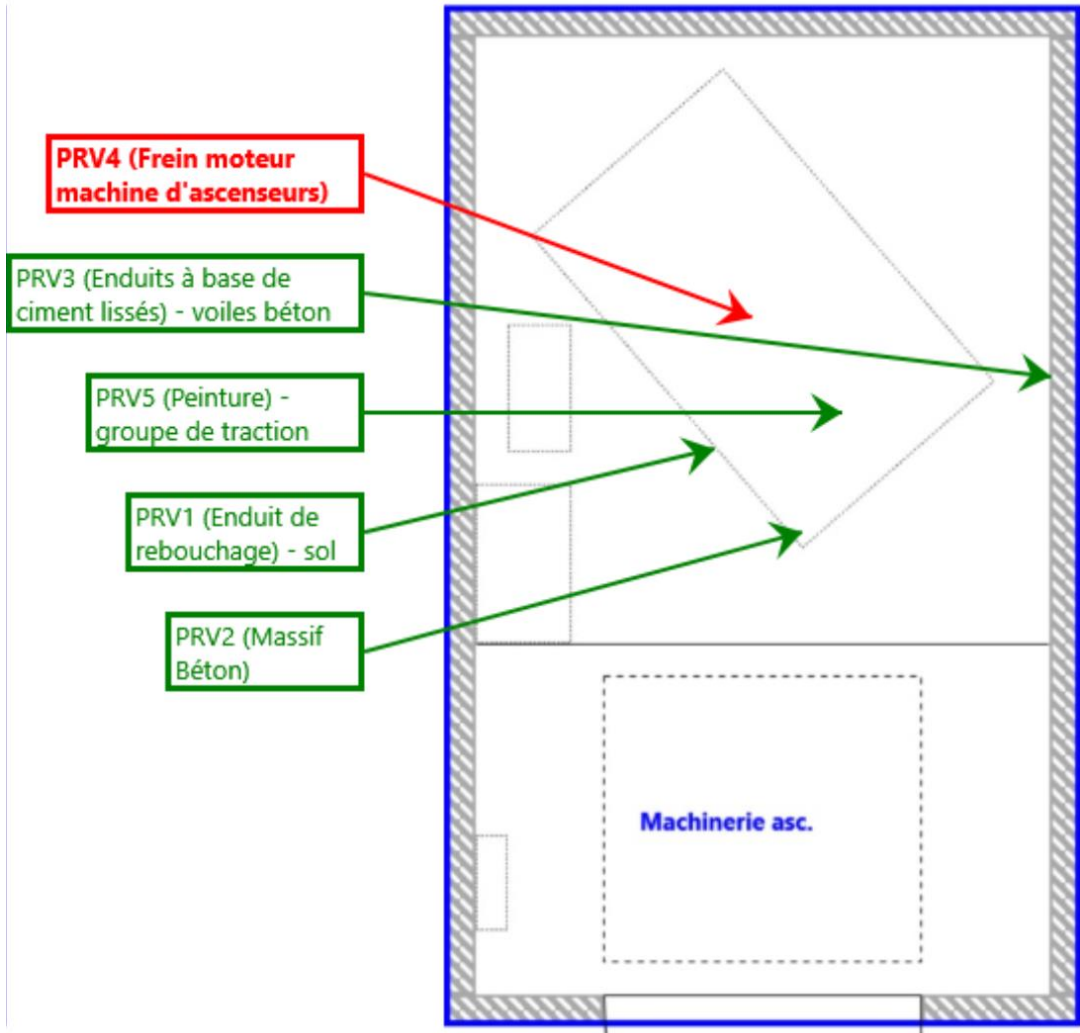
Planche de repérage de localisation des prélèvements	
Titre :	CASERNE HATRY - BÂT LST service - Asc. BDP42 - R+3		
Type :	Croquis	Date :	19/08/25

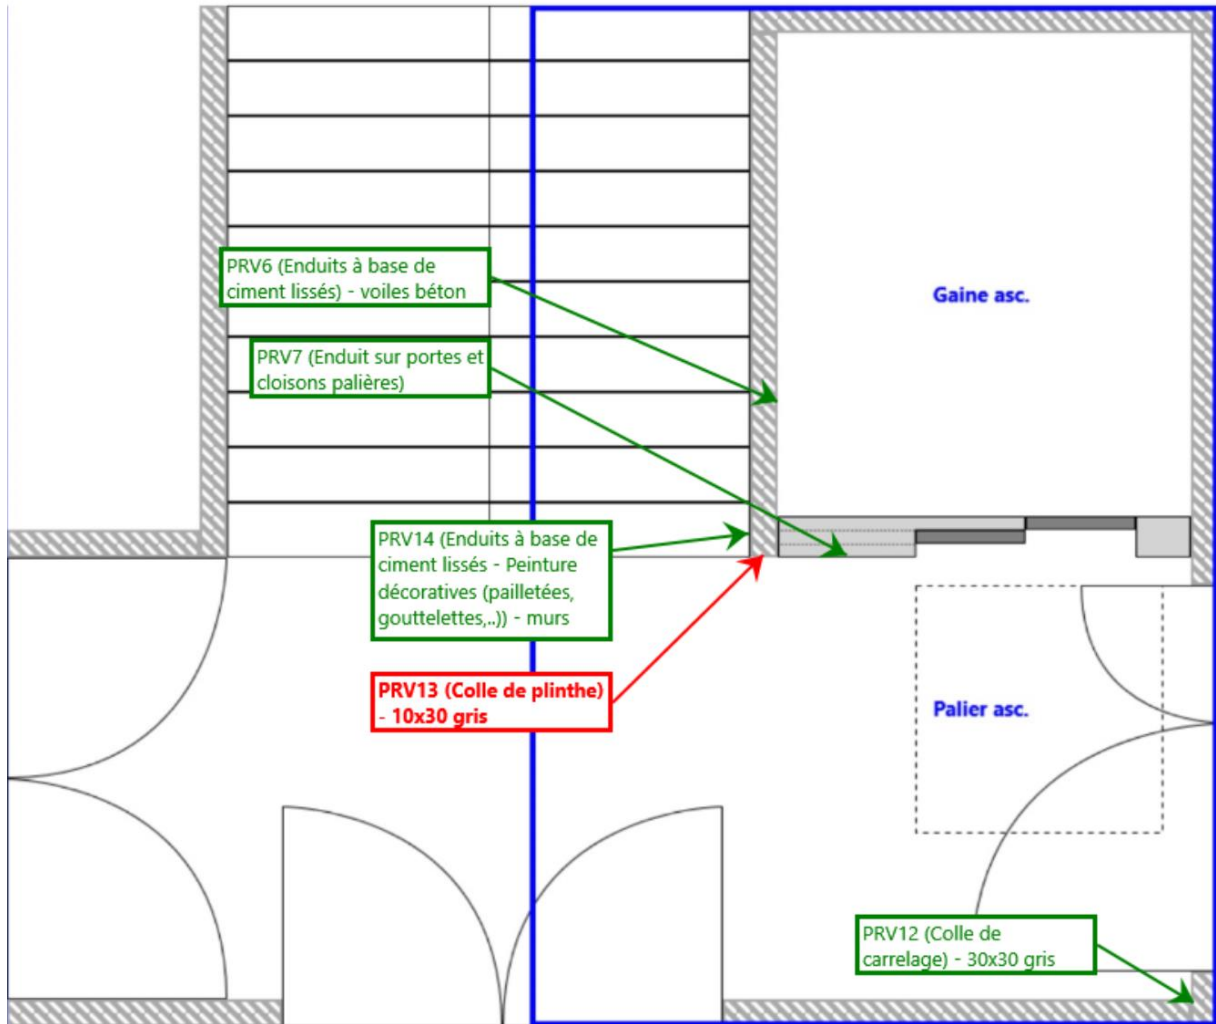
Planche de repérage de localisation des prélèvements	
Titre :	CASERNE HATRY - BÂT LST service - Asc. BDP42 - R+2
Type :	Croquis Date : 19/08/25

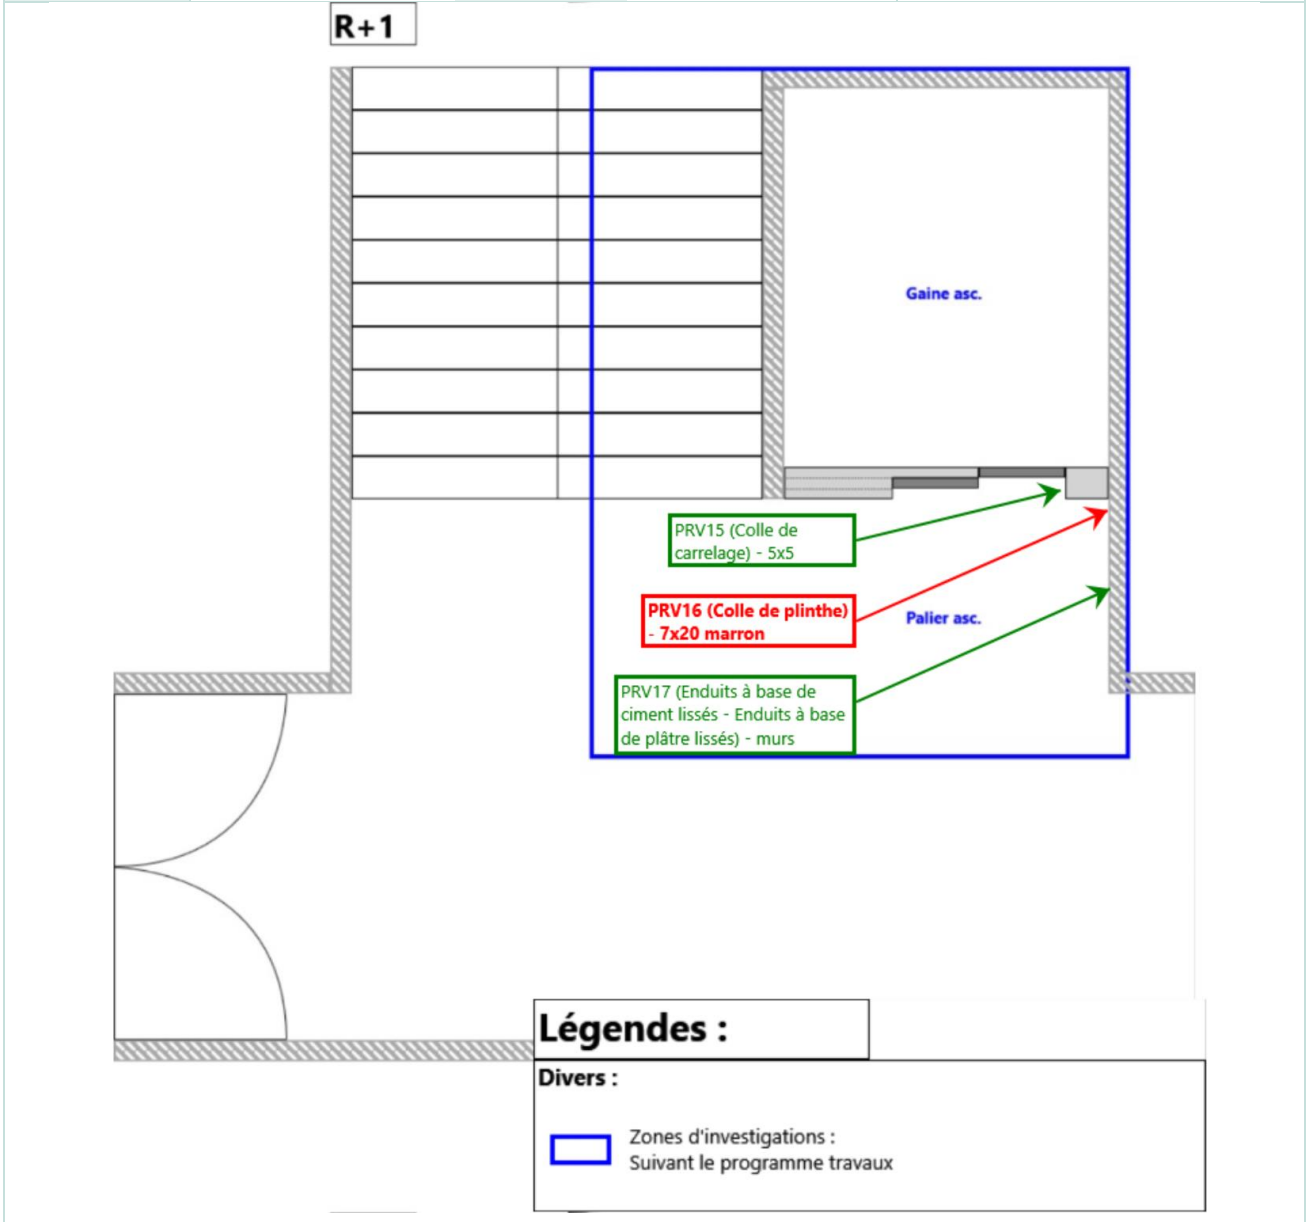
Planche de repérage de localisation des prélèvements	
Titre :	CASERNE HATRY - BÂT LST service - Asc. BDP42 - R+1		
Type :	Croquis	Date :	19/08/25

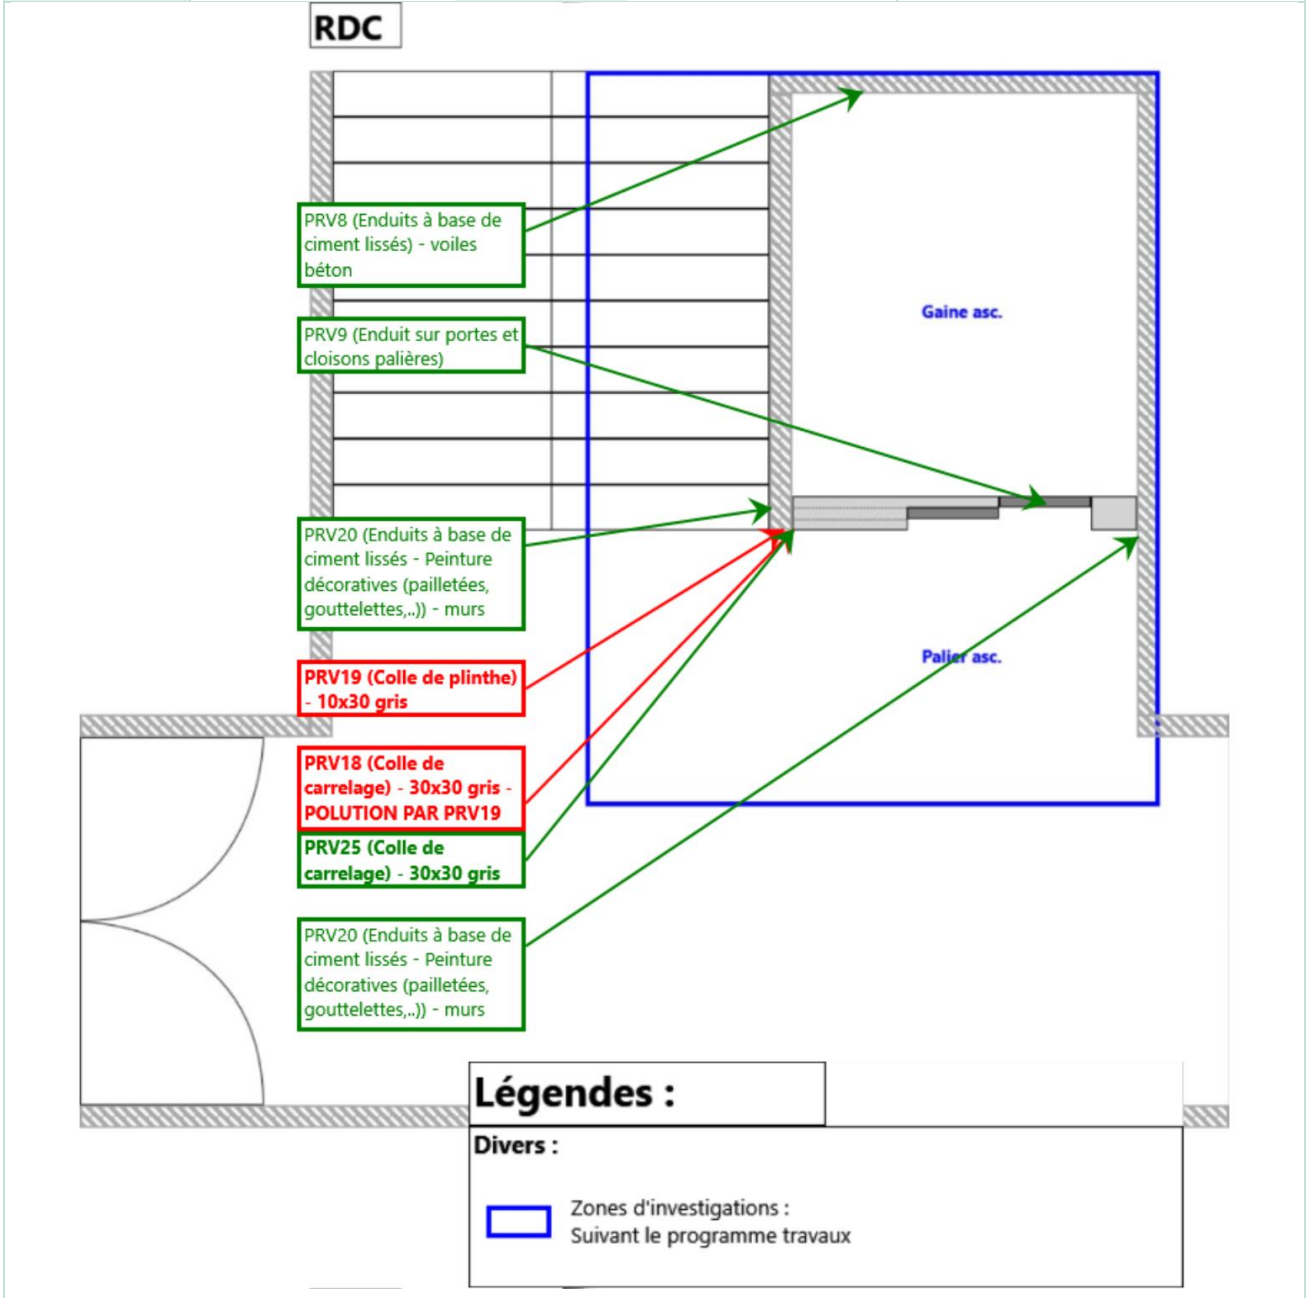
Planche de repérage de localisation des prélèvements	
Titre :	CASERNE HATRY - BÂT LST service - Asc. BDP42 - RDC
Type :	Croquis
Date :	19/08/25

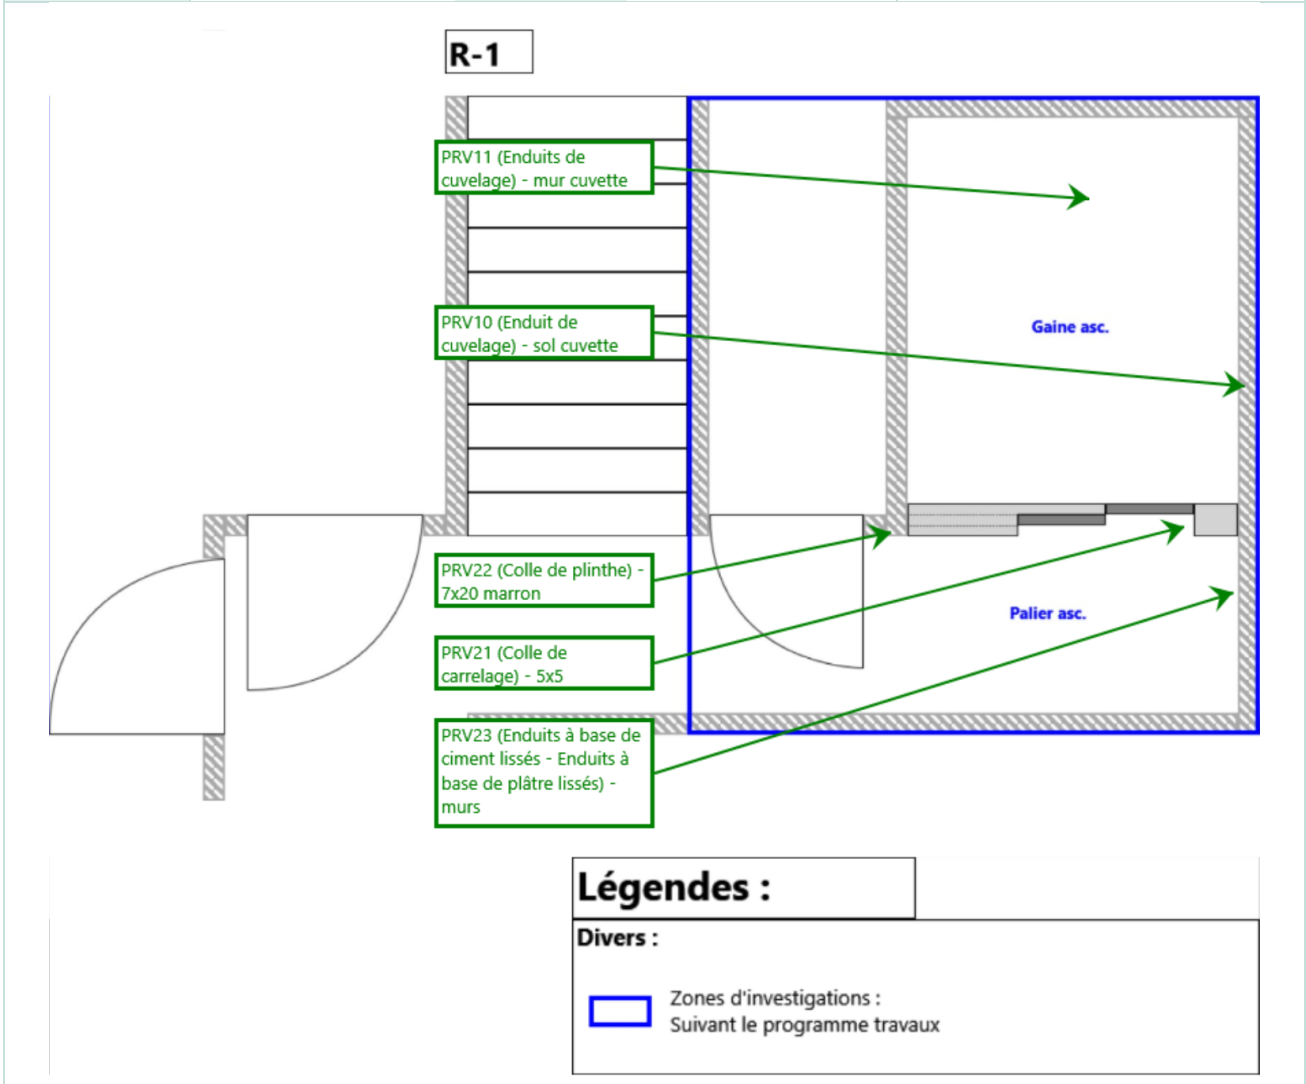
Planche de repérage de localisation des prélèvements	
Titre :	CASERNE HATRY - BÂT LST service - Asc. BDP42 - R-1
Type :	Croquis
Date :	19/08/25
