Rapport de repérage des matériaux et produits contenant de l'amiante avant réalisation de travaux

Nom du site : Direction Environnement Aménagement

Immeuble bâti objet du repérage :
AM-RTV Pointe de Jaham
BOULEVARD ROBERT ATTULY
97233 SCHOELCHER

Numéro d'affaire :
Référence du rapport : 340170106.2.R
Rédigé le : 25/03/2019
Par l'opérateur de repérage : Gabriel MONTAGARD
Date de la commande : 18/01/2019

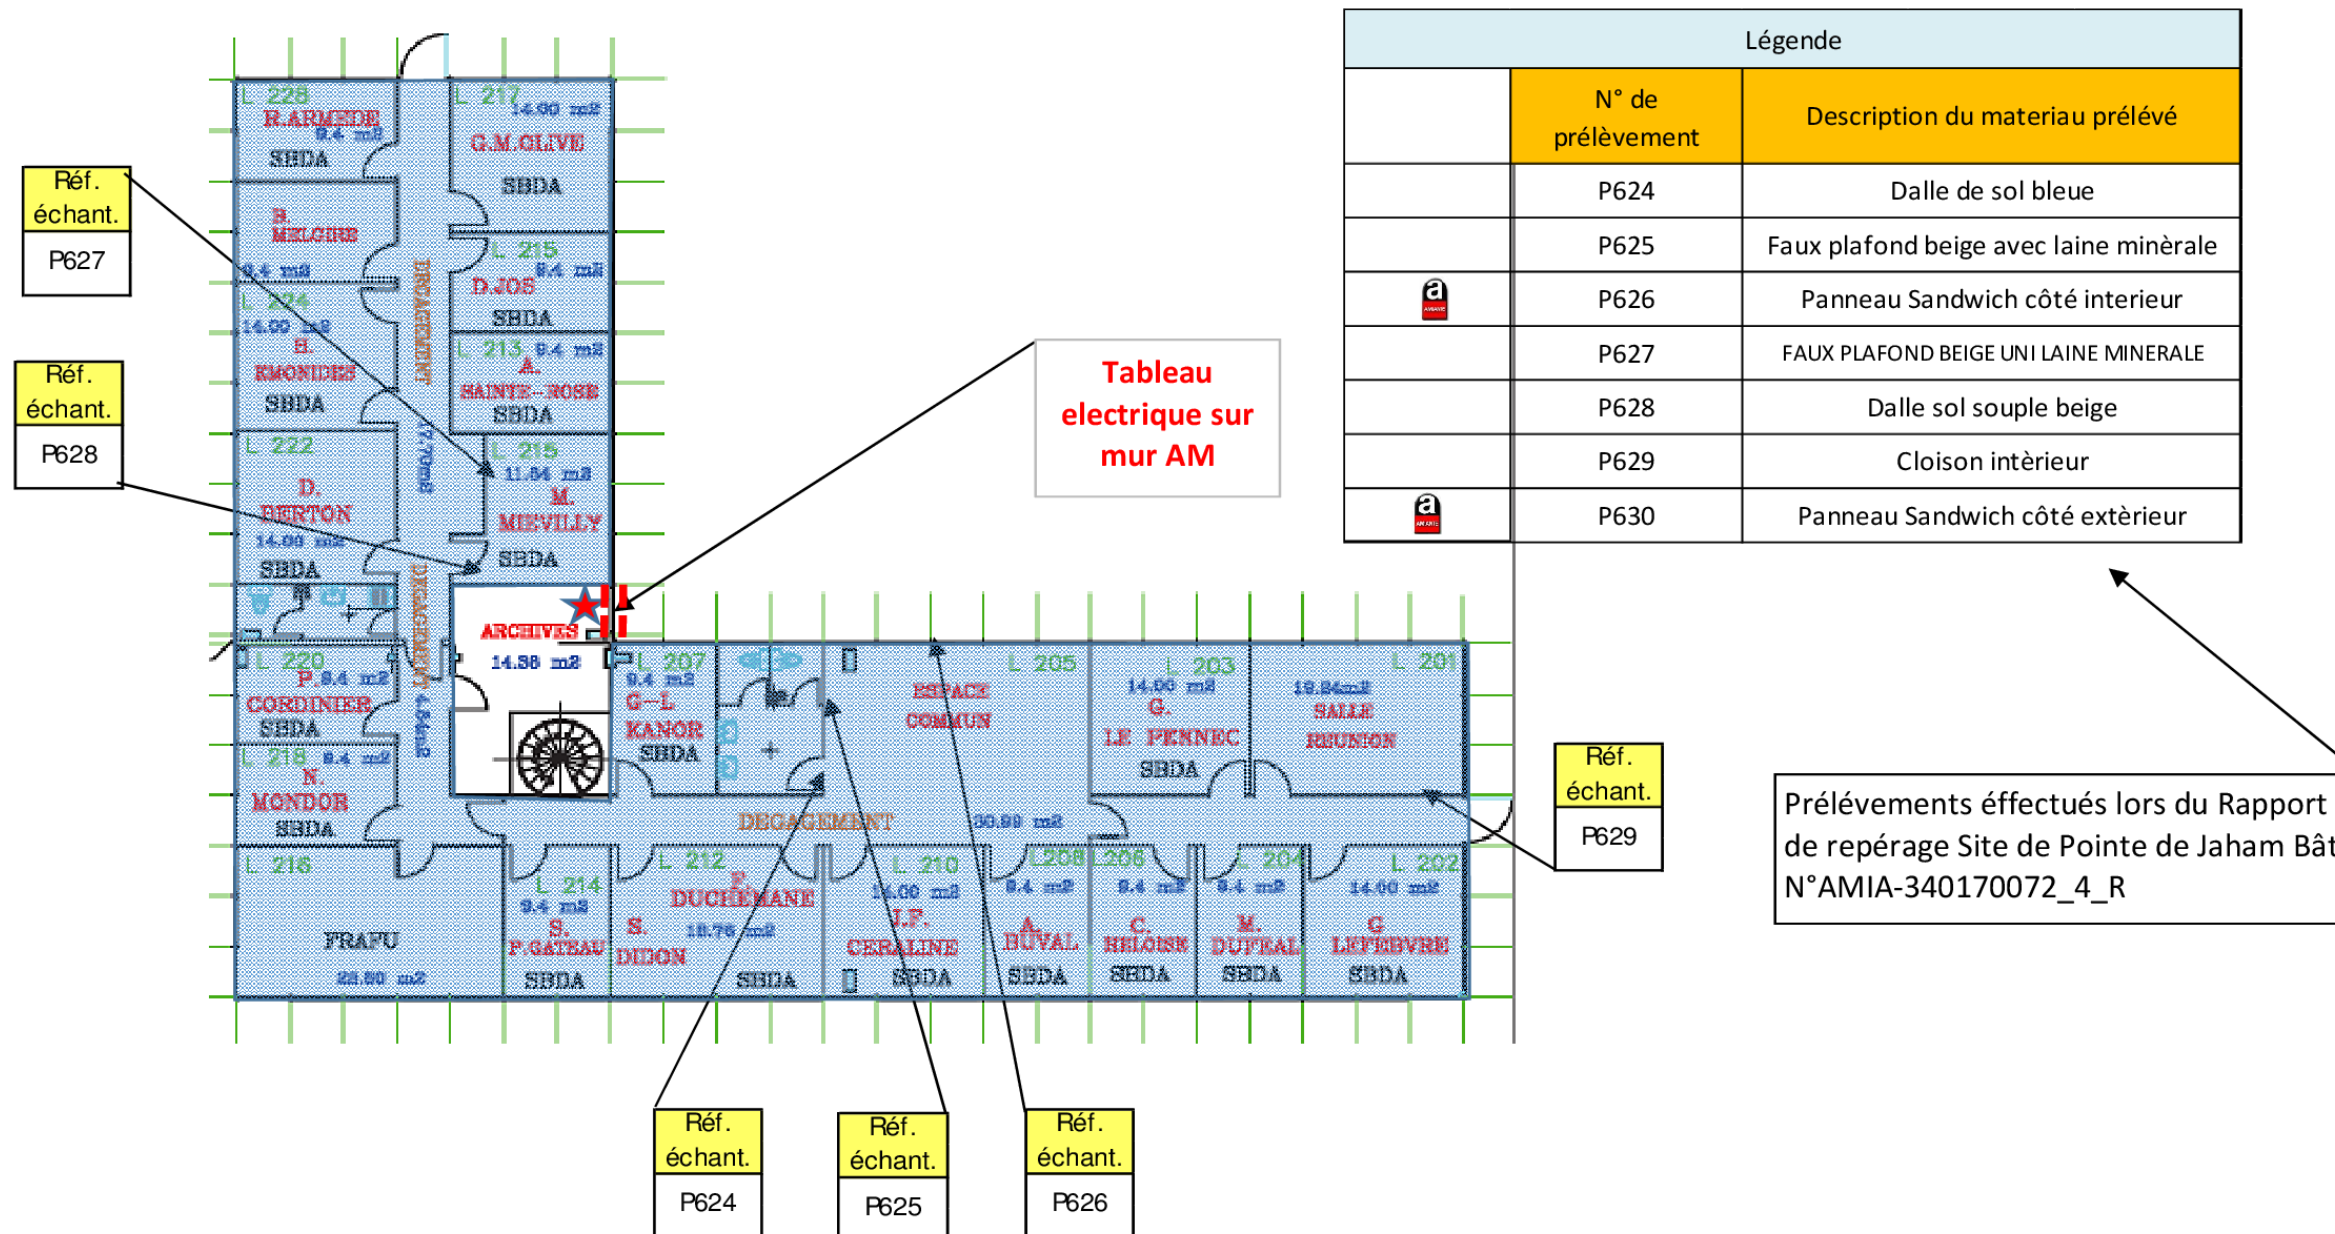
Planche de repérage (la planche de repérage est indissociable du rapport)		
Site : AM-RTV Pointe de Jaham	Adresse : BOULEVARD ROBERT ATTULY 97233 SCHOELCHER	Localisation : DEAL Site de Pointe de JAHAM
Réalisé par : Gabriel MONTAGARD	N° de planche : 4 / 9

ADRESSE DU SITE	SIEGE DEAL POINTE DE JAHAM
ZONE - NIVEAU	BATIMENT L1 R+2

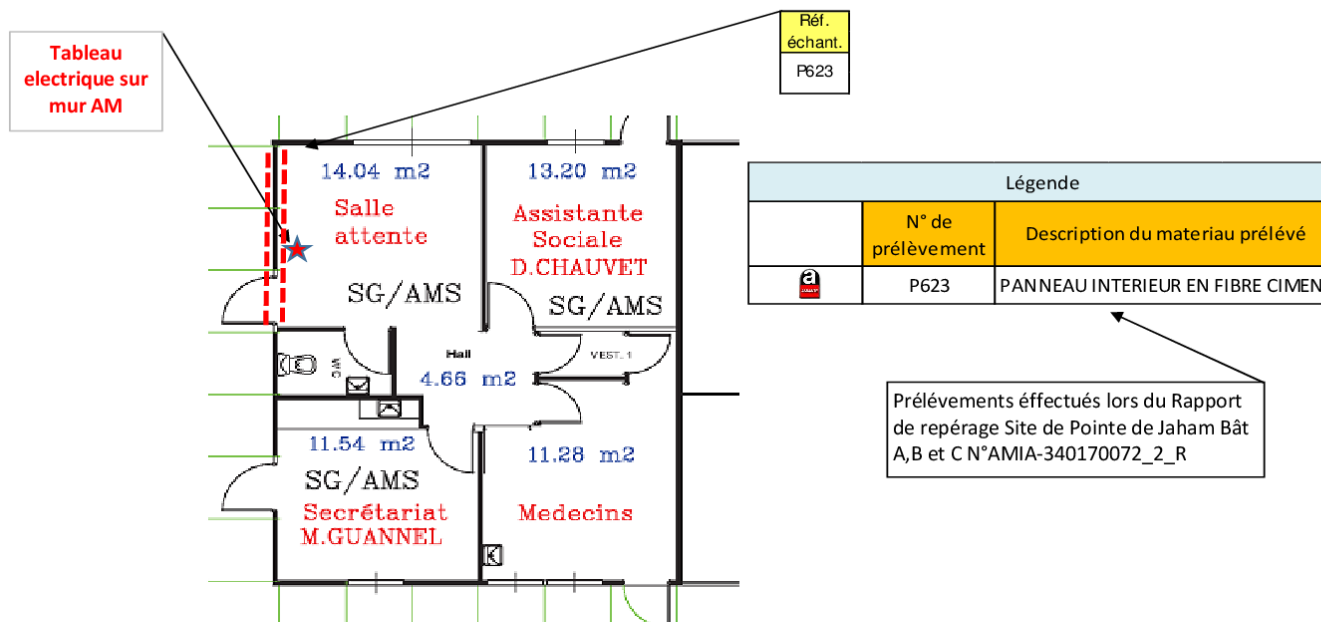
Planche de repérage (la planche de repérage est indissociable du rapport)

ADRESSE DU SITE	SIEGE DEAL POINTE DE JAHAM
ZONE - NIVEAU	BATIMENT C

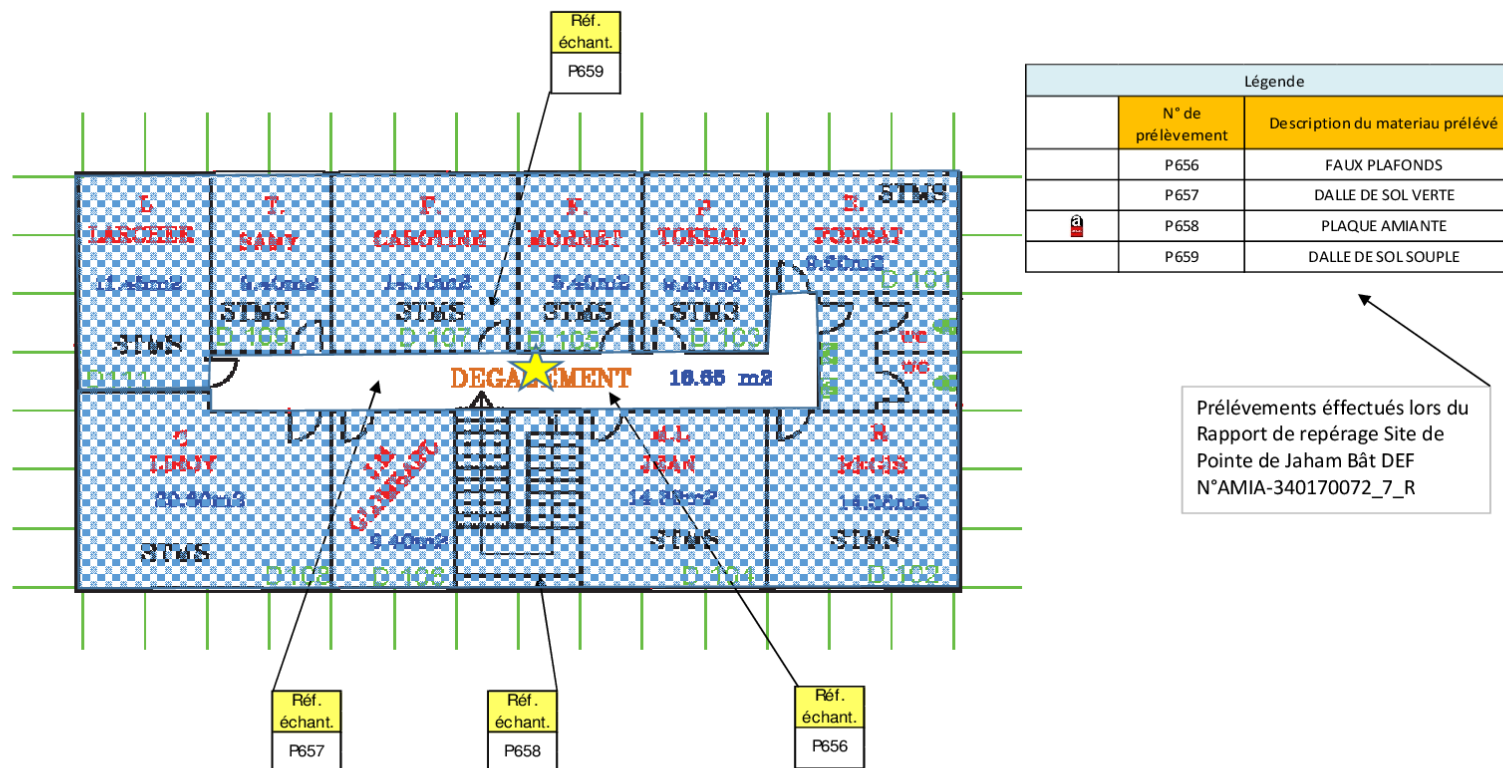
Planche de repérage (la planche de repérage est indissociable du rapport)

ADRESSE DU SITE	SIEGE DEAL POINTE DE JAHAM
ZONE - NIVEAU	BATIMENT D 1 ERE ETAGE
