Cahier des Clauses Particulières (CCP) Missions de Contrôle Technique Mémento technique

RUE LOUIS BLANC (ANGLE DE LA RUE FÉLIX ÉBOUÉ), 97262 FORT DE FRANCE

Le projet concerne le bâtiment D2 de la préfecture (Bâtiment Erignac) qui abrite les locaux du **Centre opérationnel Départemental (COD)** et du **Centre Opérationnel de la Zone (COZ)**, les deux instances principales de coordination dans le cadre de la gestion de crise.

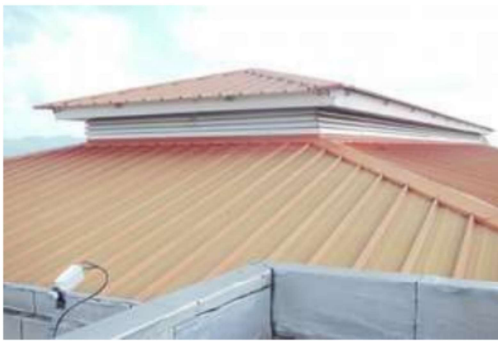
Vue extérieure de la toiture, des combles techniques et du système de ventilation par ventelles fixes

Le local technique est un local ventilé en partie haute par des ventelles fixes en aluminium. Dans ce local, sont installés les gaines de ventilations (extracteurs d'air) et le câblage des locaux, notamment le câblage informatique de la salle de décision.

En cas de fortes pluies associées à un fort vent, **l'eau s'infiltre par les ventelles** et il n'a pas été prévu d'étanchéité du revêtement ou de siphon pour la collecte des eaux de pluies qui pourraient y pénétrer.

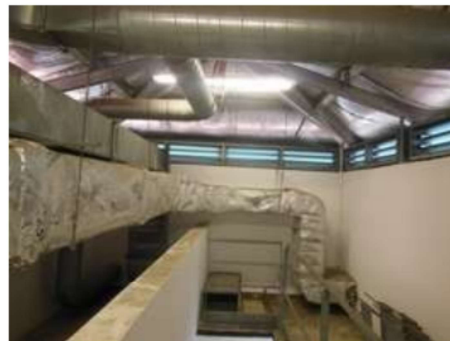
Vue intérieure au droit de la trémie de l'escalier métallique d'accès aux combles techniques

Selon les occupants des lieux, ces eaux d'infiltration peuvent être importantes en volume. Elles traversent généralement le plancher des locaux techniques par les réservations de passages de câbles ainsi que par l'escalier métallique d'accès aux combles et détériorent ainsi les faux-plafonds des locaux du 4ème étage, notamment celui de la salle de décision.

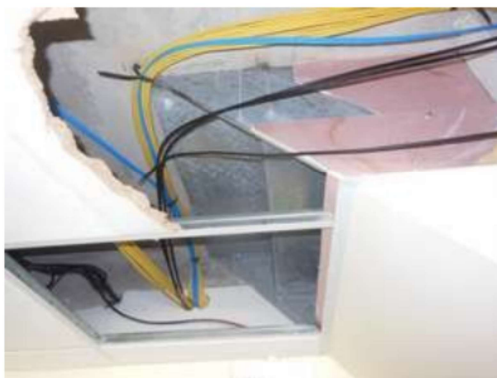
Vue d'une plaque de faux-plafond détériorée en raison d'infiltrations d'eau au niveau de la liaison dalle béton - escalier métallique : absence de traitement étanche (spectre d'infiltration d'eau encore visible), présence de câbles de téléphonie et informatique.

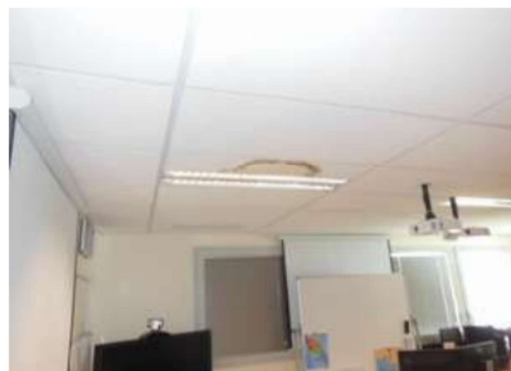
Vue d'une auréole sur plaque de faux-plafond abîmée au niveau d'un luminaire de la salle de décision.

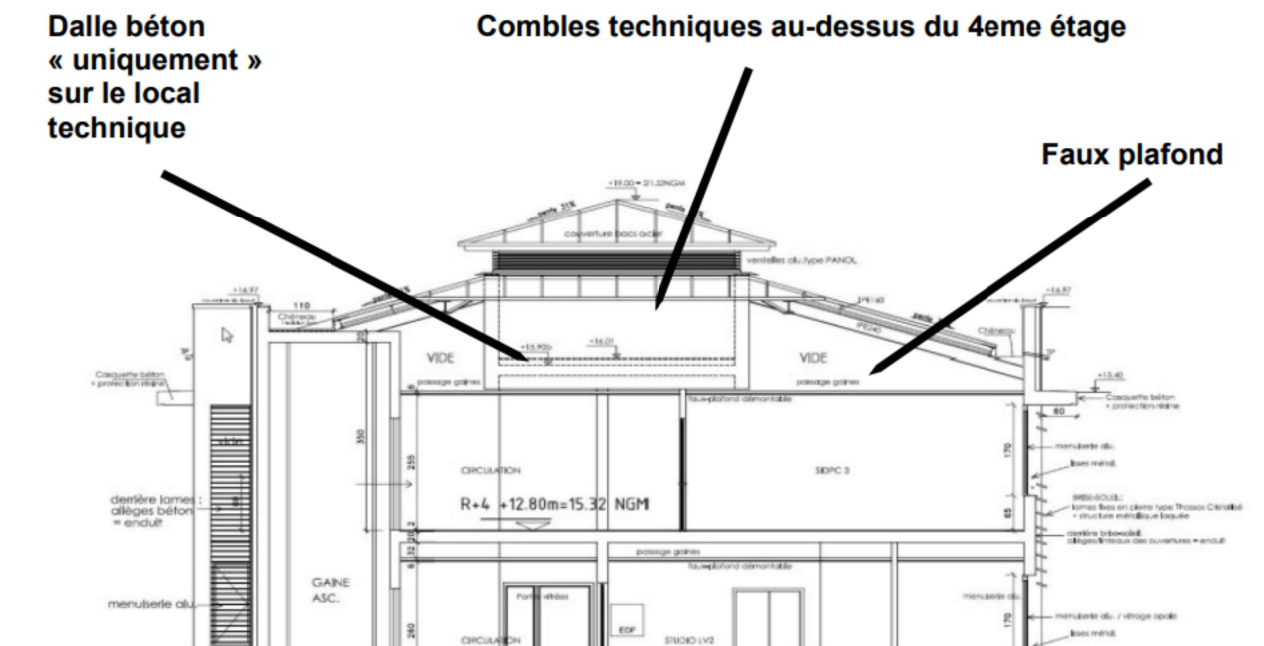
Comme on peut le constater sur le plan de coupe ci-dessus, les éléments de la charpente à quatre pans (arêtiers et arbalétriers) recouvrant la zone bureaux sont ancrés sur les acrotères en façade. Au 4ème étage, seuls les locaux situés sous les combles aménagés en local technique se trouvent protégés de manière efficace contre la projection d'objets sur la toiture. Les autres locaux en cas d'endommagement de la toiture ne sont protégés que par un faux-plafond. Ces combles techniques abritent principalement les extracteurs d'air de la ventilation du bâtiment. Le plancher de 4,50 m de large par 20 m de long de ce local, accessible par un escalier métallique a été livré, brut sans revêtement d'étanchéité. Il est ventilé en permanence grâce à des ventelles fixes. La toiture du local technique est composée d'une charpente métallique à quatre pans et d'une couverture en bac acier.

Le haut du 4ème étage ne dispose pas d'une dalle en béton armé sur la totalité de son couvert. Selon le rapport de retour d'expérience du bureau de contrôle technique et expert ANCO sur les ouragans Irma et Maria, « des trouées de plusieurs mètres carrés de surface dans des toitures culminant à plus de 20 m de haut » ont été constatées, ce qui rend de fait le local inexploitable pendant l'évènement cyclonique.

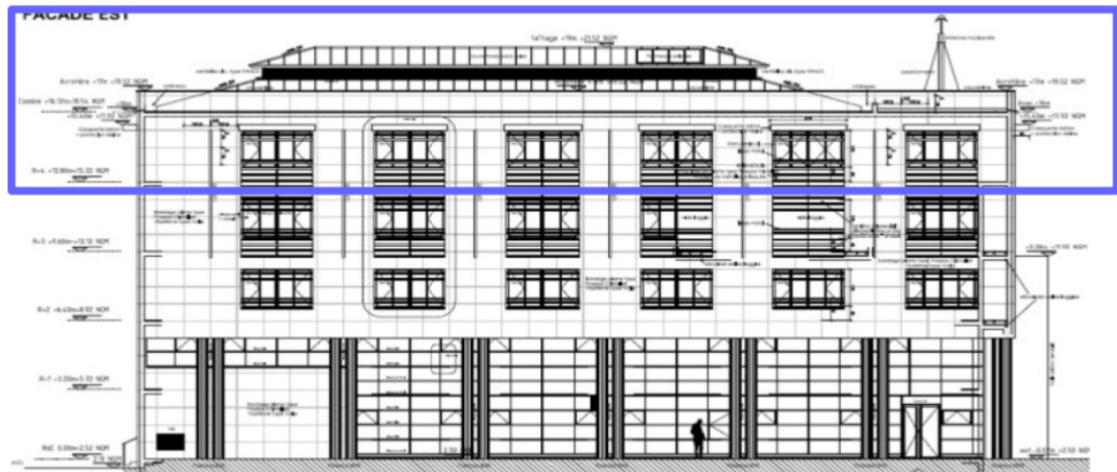
Niveau 4^e
étage et
combles
techniques

Niveau 5 et combles techniques

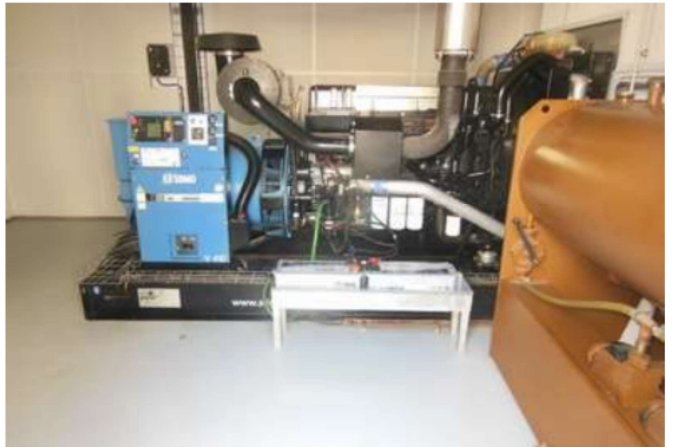
Ce local est accessible par une double porte métallique de 192 x 210 cm ht surmontée d'une imposte de 80 cm ht. L'étage de ce bâtiment technique est entièrement occupé par les « groupes froids » de climatisation. La marge de surélévation du groupe électrogène par rapport au fini du plancher sur lequel il repose est relativement faible. Elle est estimée à 30 cm. Il est donc difficilement envisageable de surélever son socle d'assise de plus de 30 cm ni de le déplacer pour une mise « hors d'eau » au-dessus de 3 mètres ce que confirme, par ailleurs, dans son rapport sur la résilience des bâtiments de la Préfecture, le bureau d'études SODIA.

Cette localisation ne peut donc pas garantir son fonctionnement en cas d'inondation avec une hauteur d'eau de 2,5 et 3 mètres.
