Rapport de repérage des matériaux et produits contenant de l'amiante avant travaux

Rapport n° 2025-052-041/313854-2

CASERNE HATRY
BÂT 006 - Asc. BDP48
2 Rue du Général Sarrail
76000 ROUEN

NF X 46-020 d'Août 2017 : Repérage des matériaux et produits contenant de l'amiante

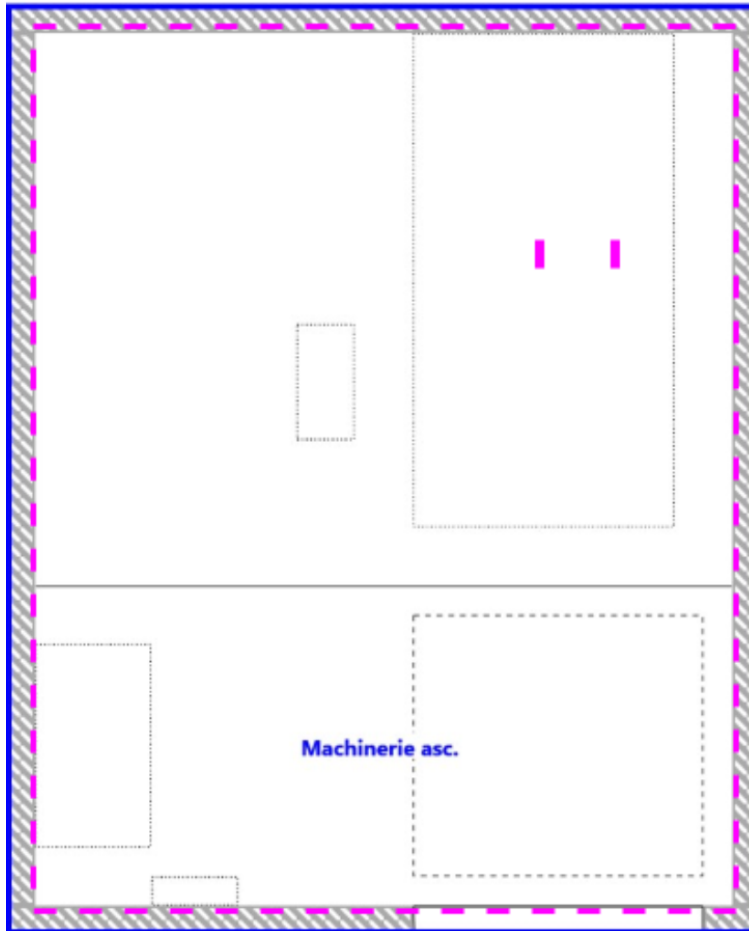
Planche de repérage de localisation des étendues	
Titre :	CASERNE HATRY - Logements - Entrée 6 - Asc. BDP48 - R+7		
Type :	Croquis	Date :	19/08/25

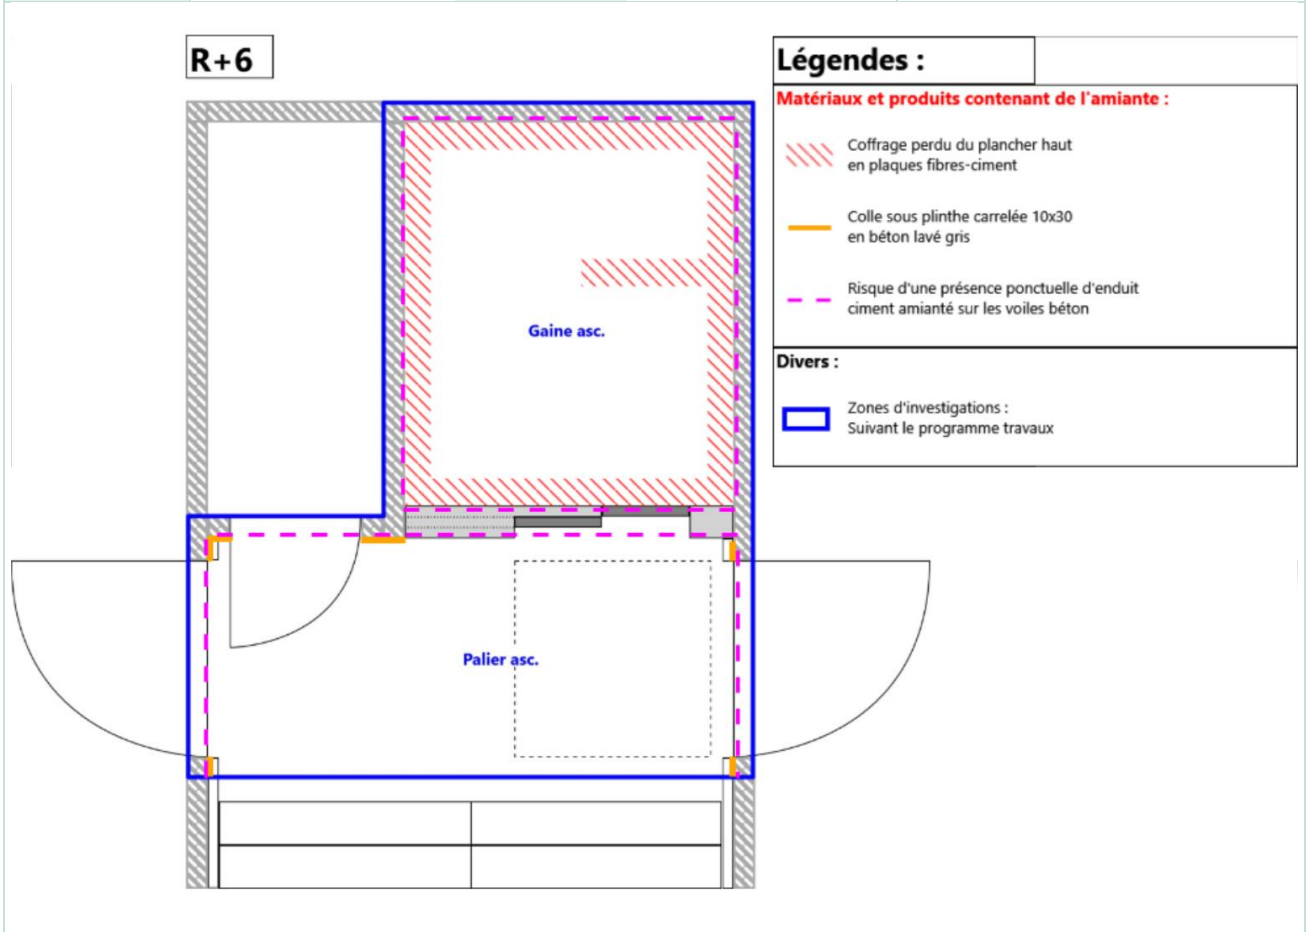
A2 ONTROLE		Planche de repérage de localisation des étendues	
Titre :	CASERNE HATRY - Logements - Entrée 6 - Asc. BDP48 - R+6		
Type :	Croquis	Date :	19/08/25

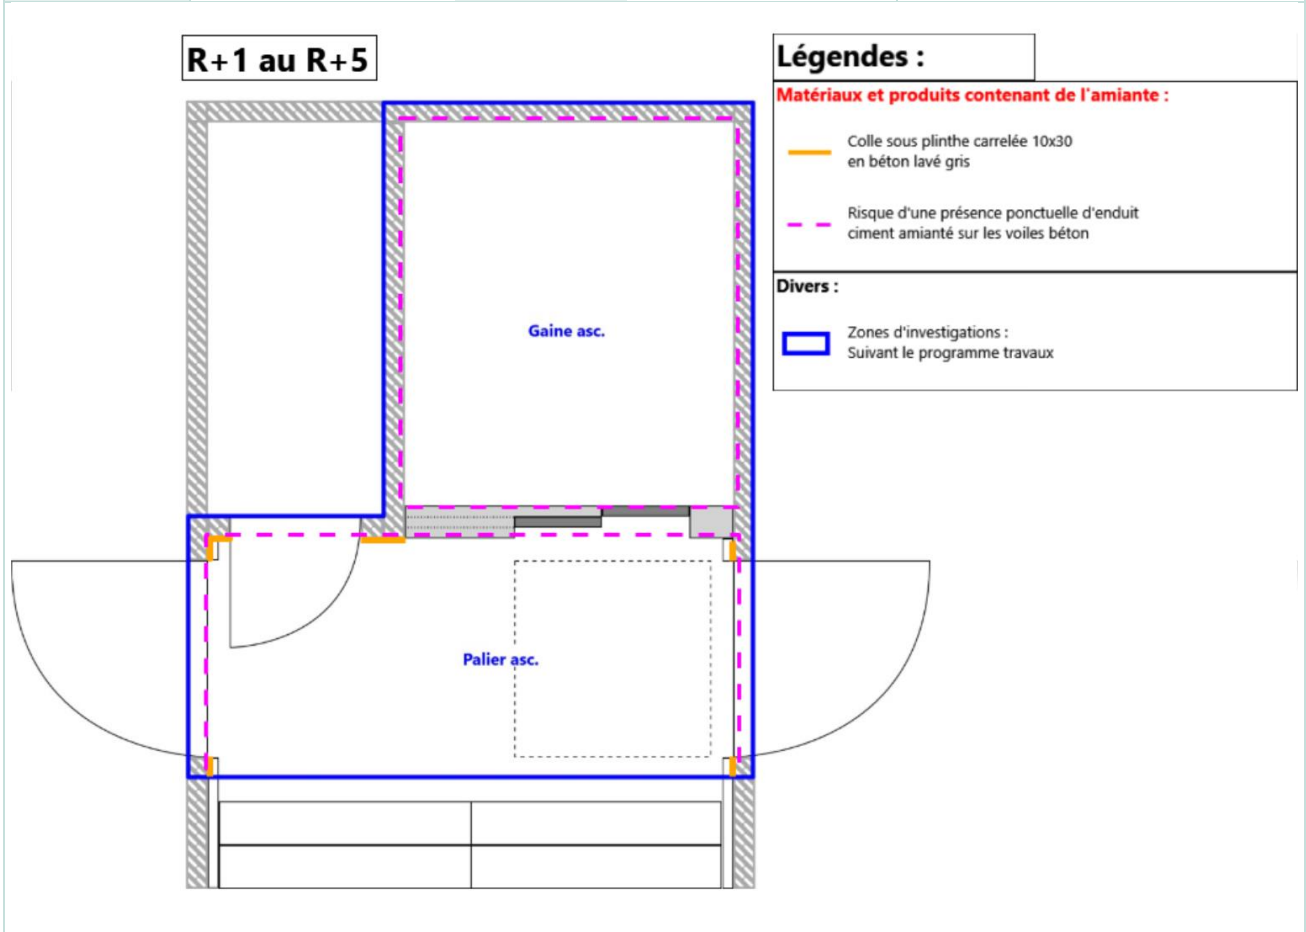
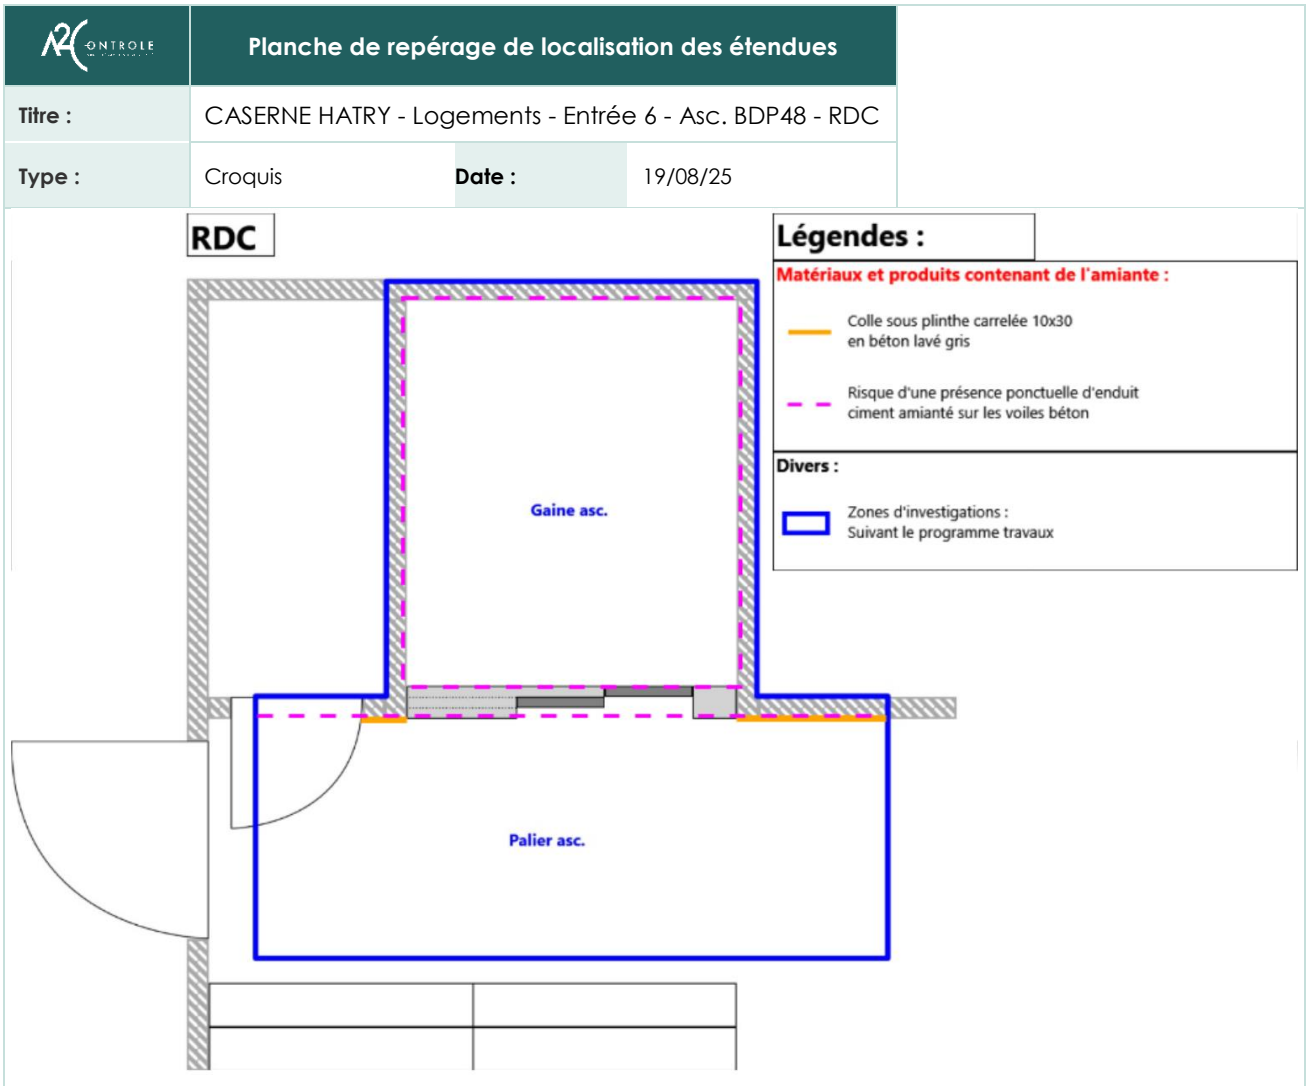
Planche de repérage de localisation des étendues	
Titre :	CASERNE HATRY - Logements - Entrée 6 - Asc. BDP48 - R+1 au R+5
Type :	Croquis Date : 19/08/25

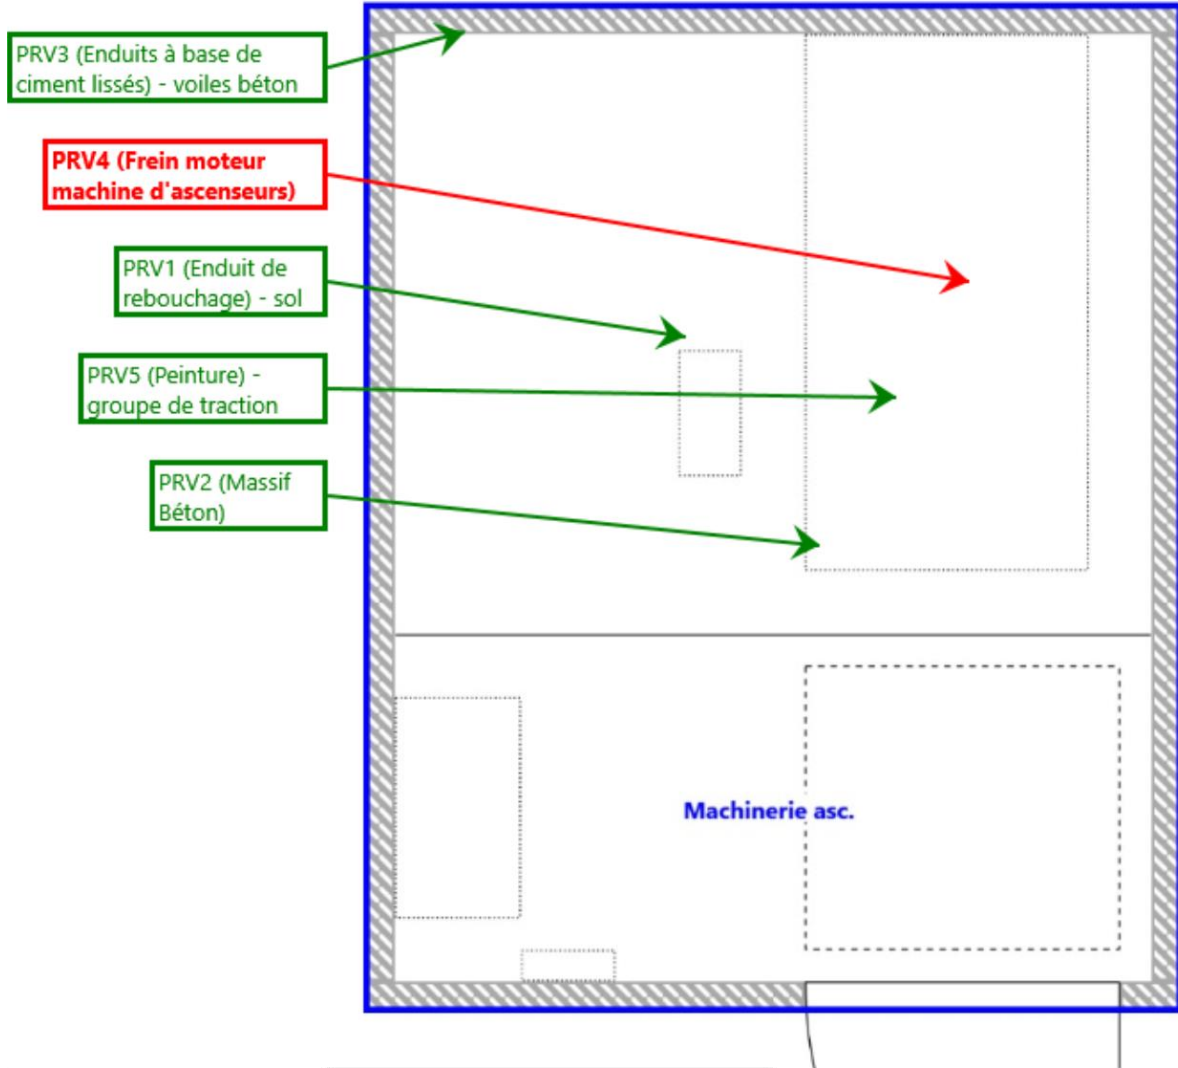
Planche de repérage de localisation des prélèvements	
Titre :	CASERNE HATRY - Logements - Entrée 6 - Asc. BDP48 - R+7
Type :	Croquis Date : 19/08/25

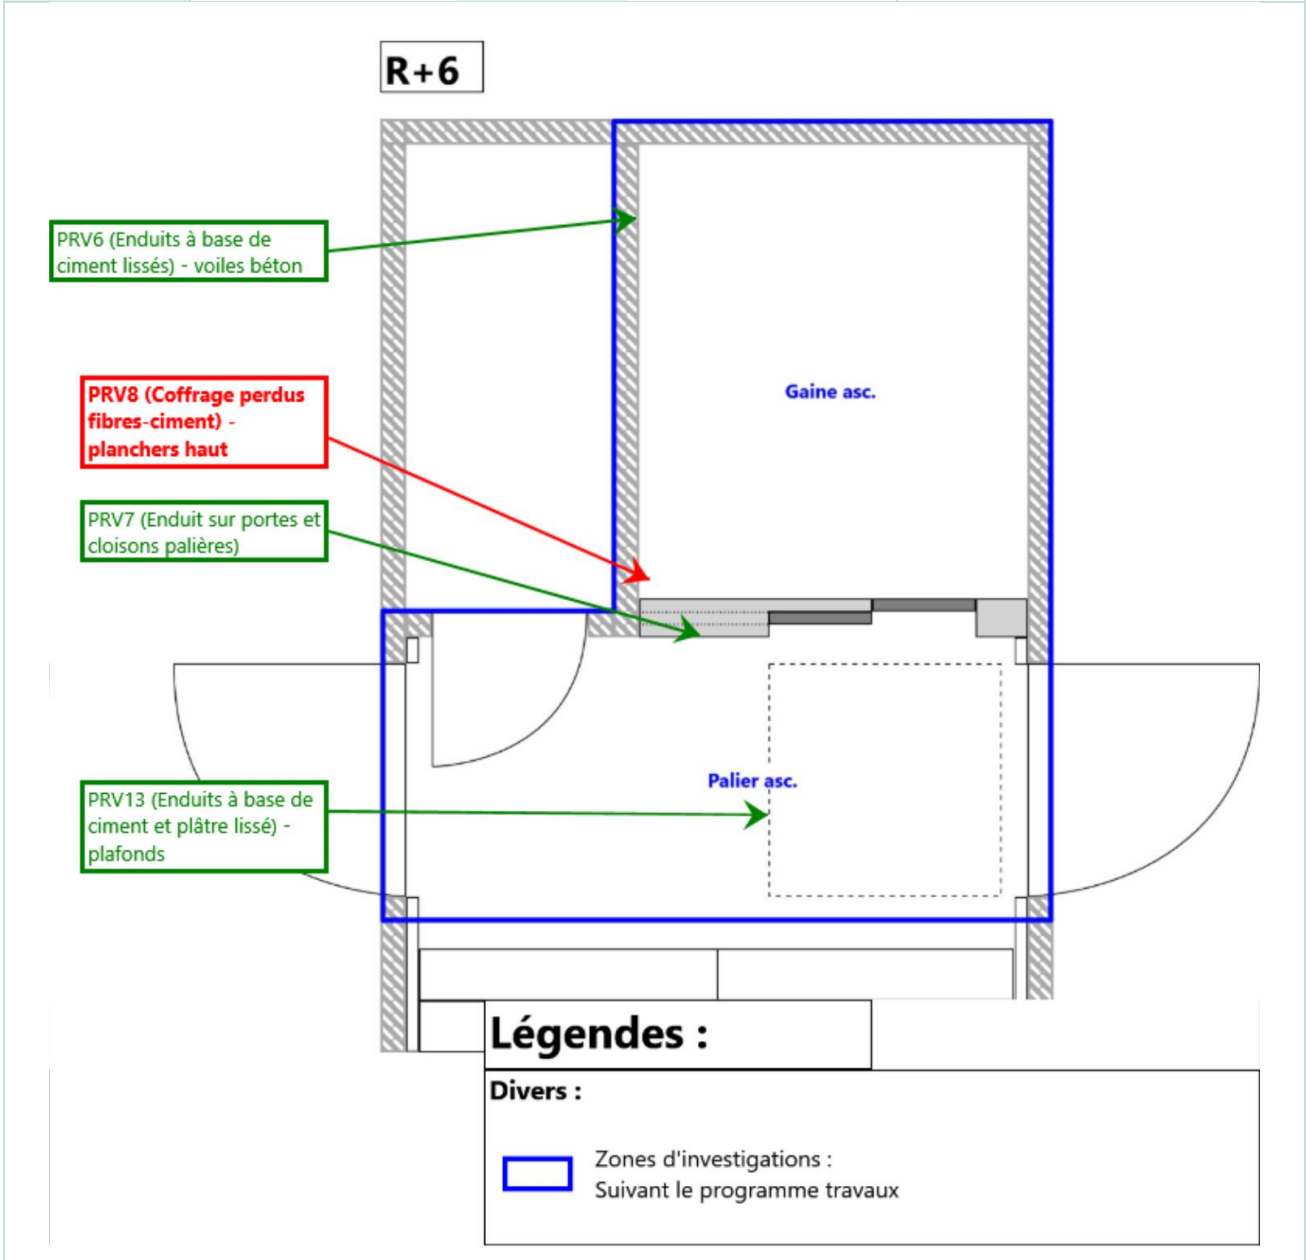
Planche de repérage de localisation des prélèvements	
Titre :	CASERNE HATRY - Logements - Entrée 6 - Asc. BDP48 - R+6		
Type :	Croquis	Date :	19/08/25

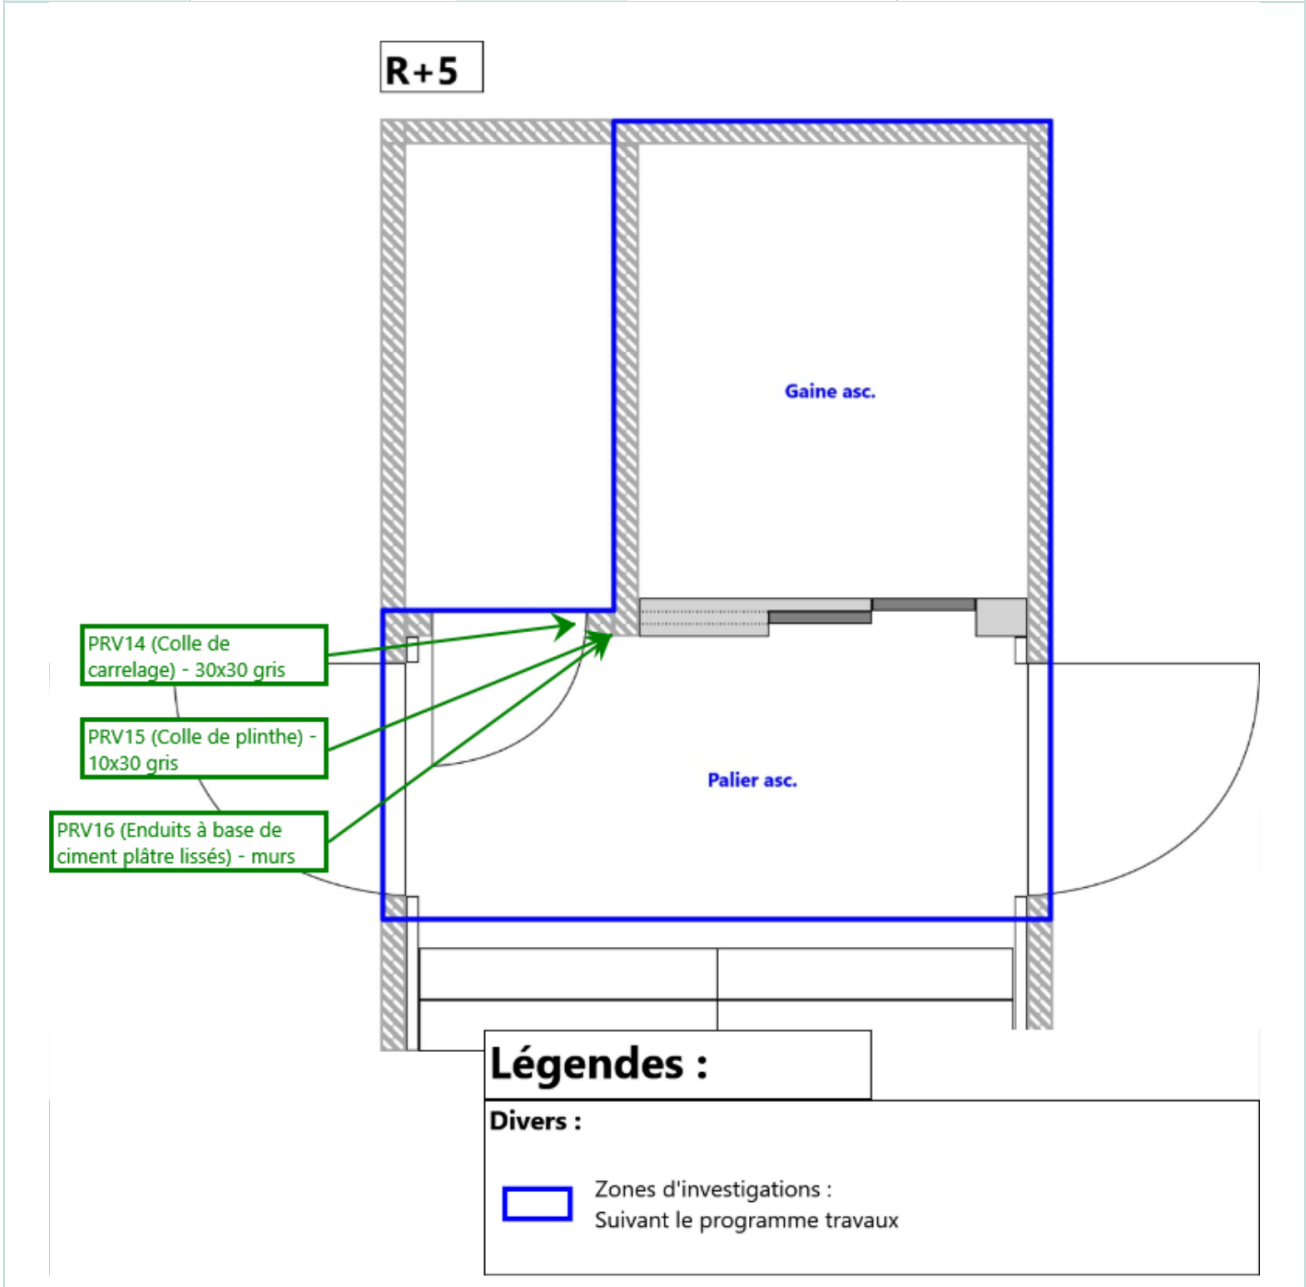
Planche de repérage de localisation des prélèvements	
Titre :	CASERNE HATRY - Logements - Entrée 6 - Asc. BDP48 - R+5
Type :	Croquis
Date :	19/08/25

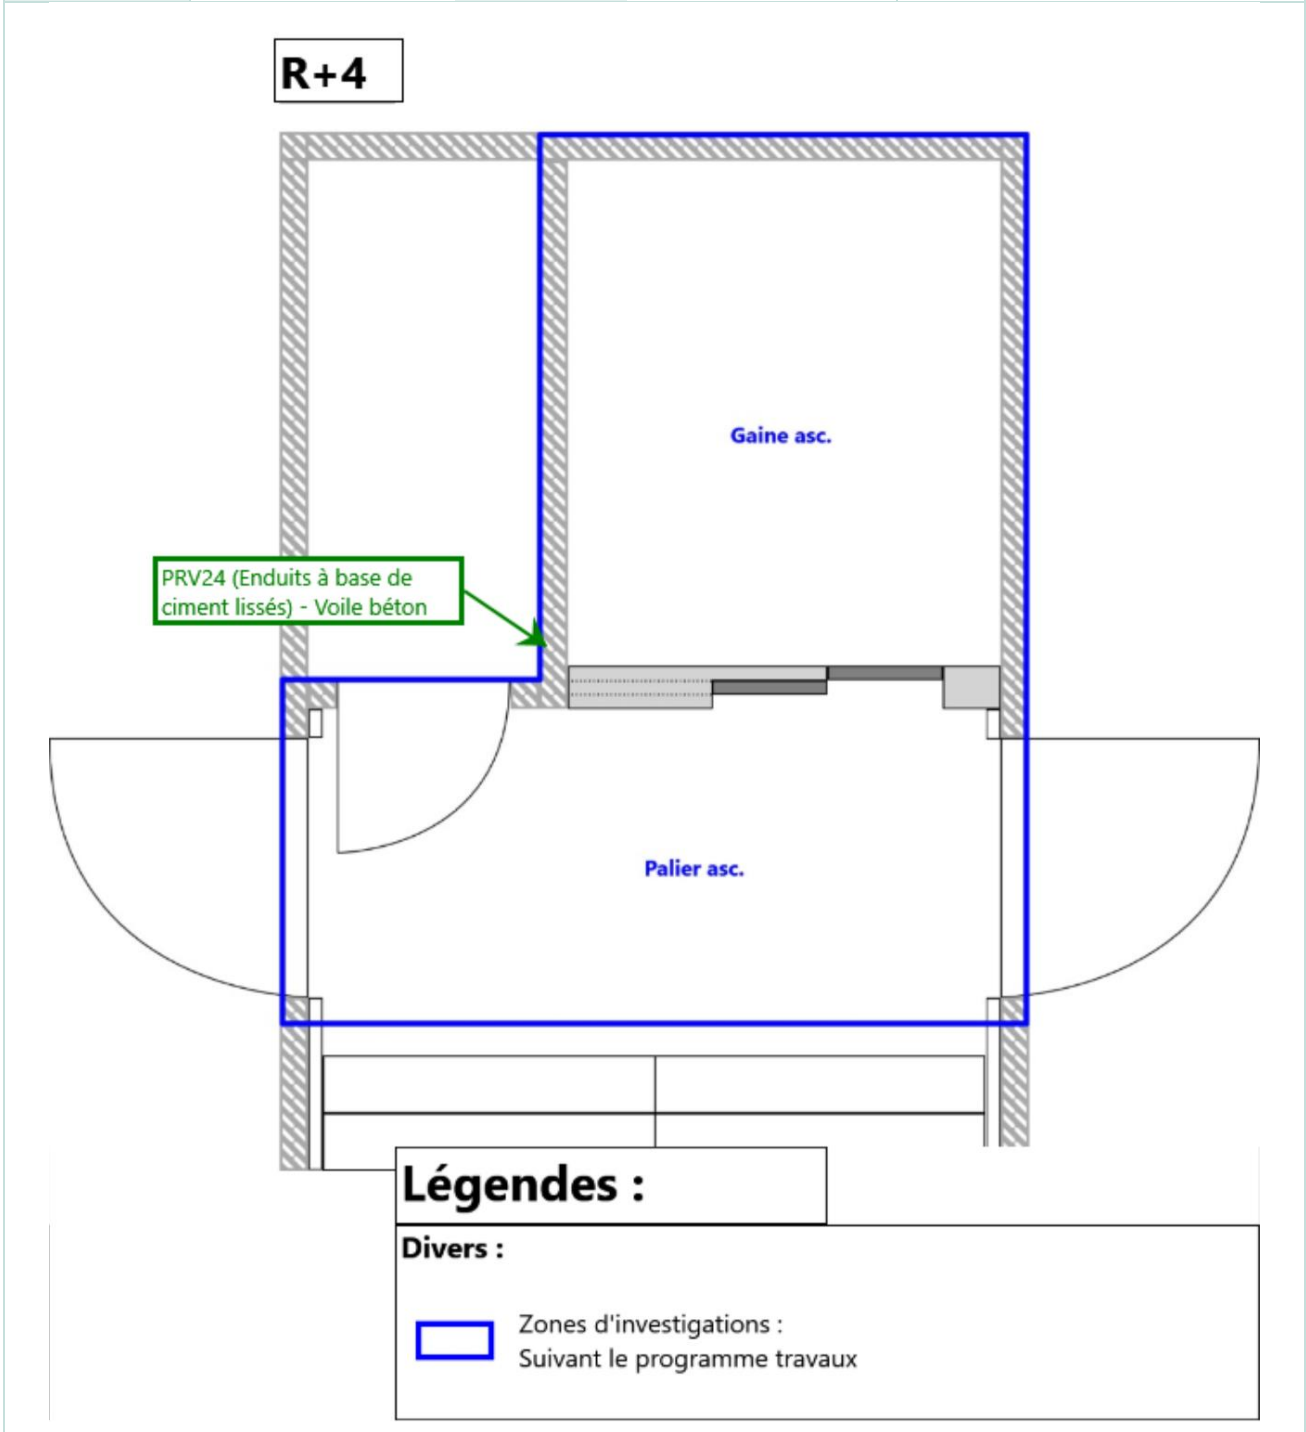
Planche de repérage de localisation des prélèvements	
Titre :	CASERNE HATRY - Logements - Entrée 6 - Asc. BDP48 - R+4
Type :	Croquis Date : 19/08/25

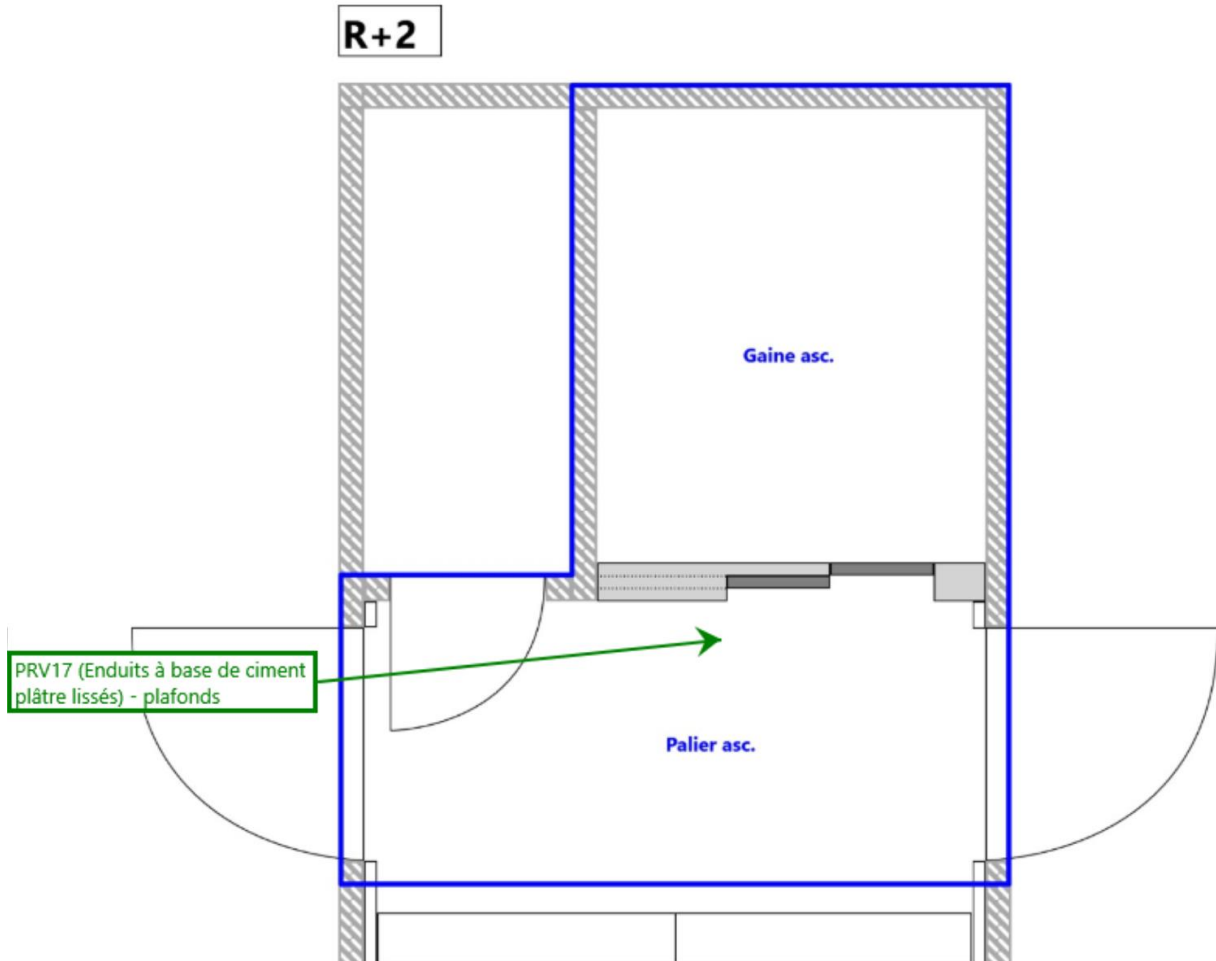
A2 ONTROLE		Planche de repérage de localisation des prélèvements	
Titre :	CASERNE HATRY - Logements - Entrée 6 - Asc. BDP48 - R+2		
Type :	Croquis	Date :	19/08/25

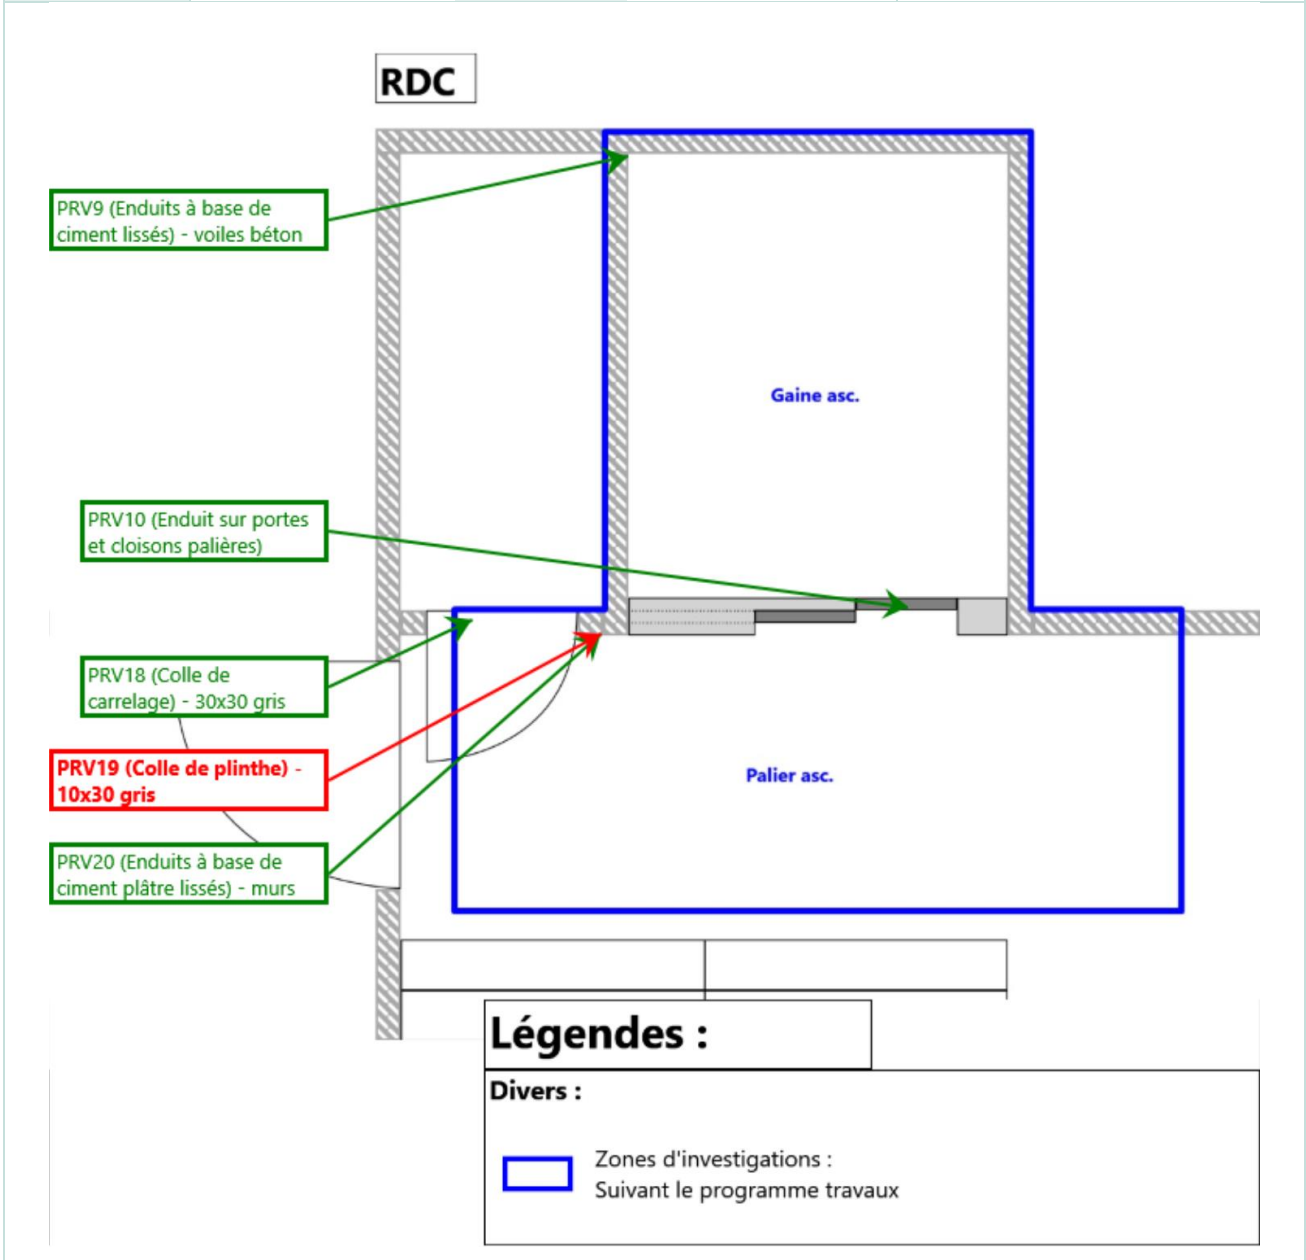
Planche de repérage de localisation des prélèvements	
Titre :	CASERNE HATRY - Logements - Entrée 6 - Asc. BDP48 - RDC
Type :	Croquis
Date :	19/08/25

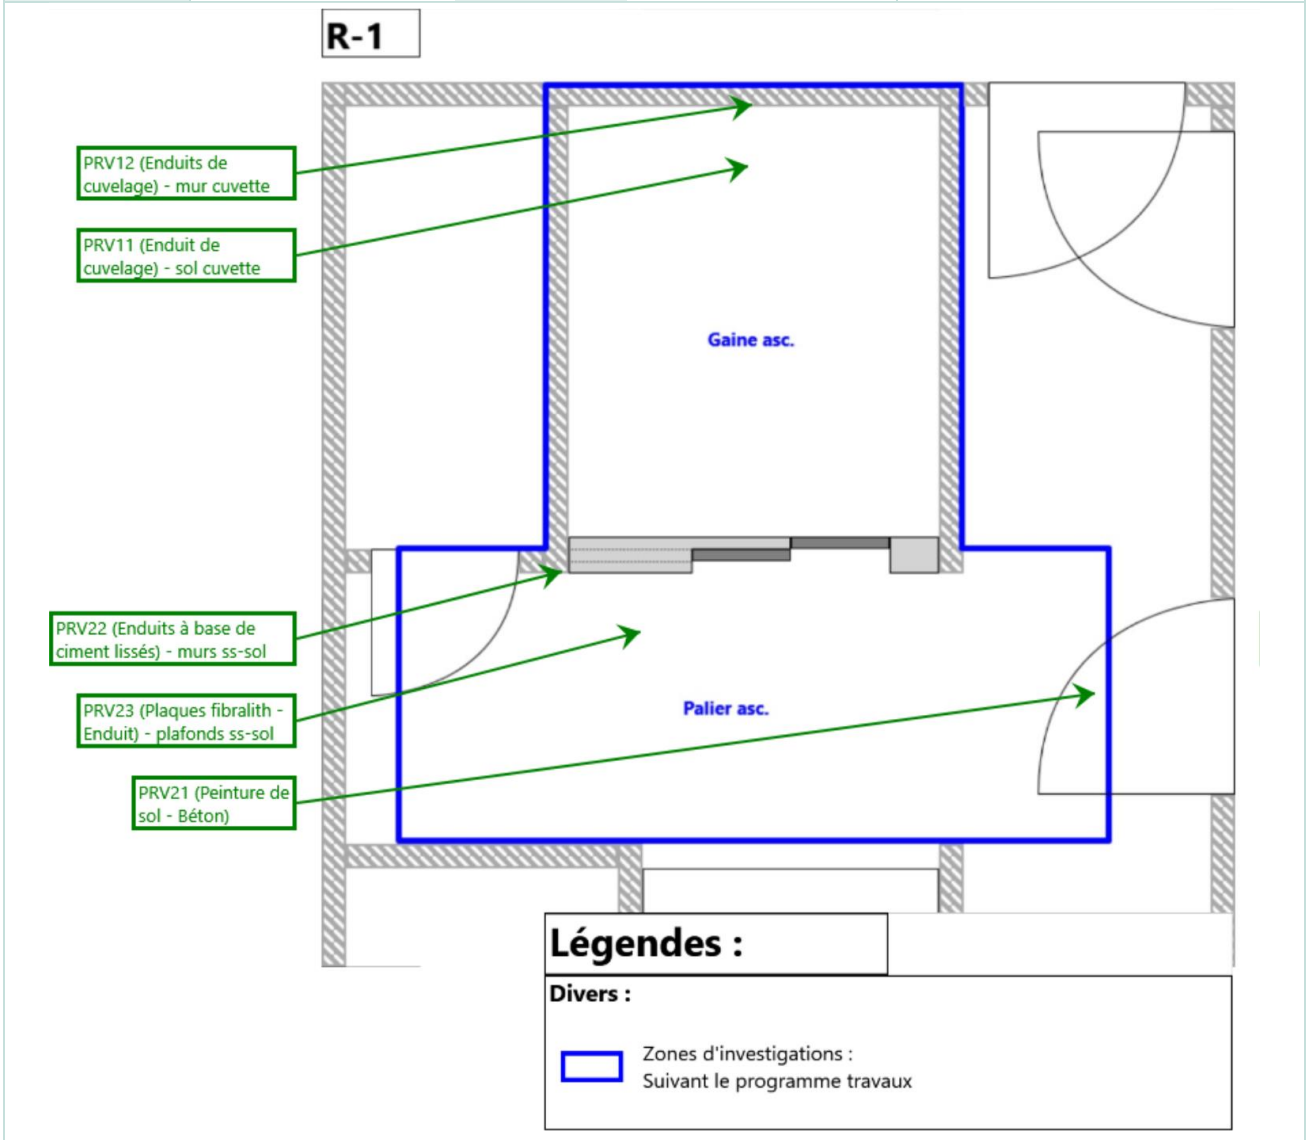
Planche de repérage de localisation des prélèvements	
Titre :	CASERNE HATRY - Logements - Entrée 6 - Asc. BDP48 - R-1
Type :	Croquis Date : 19/08/25
