Rapport de repérage des matériaux et produits contenant de l'amiante avant réalisation de travaux

Article R4412-97 du Code du Travail, Norme NF X 46-020 du 5 aout 2017

Nom du site : SITE POINTE DE JAHAM

AM-RTV Pointe de Jaham
ROUTE DE LA POINTE DE JAHAM
97274 SCHOELCHER

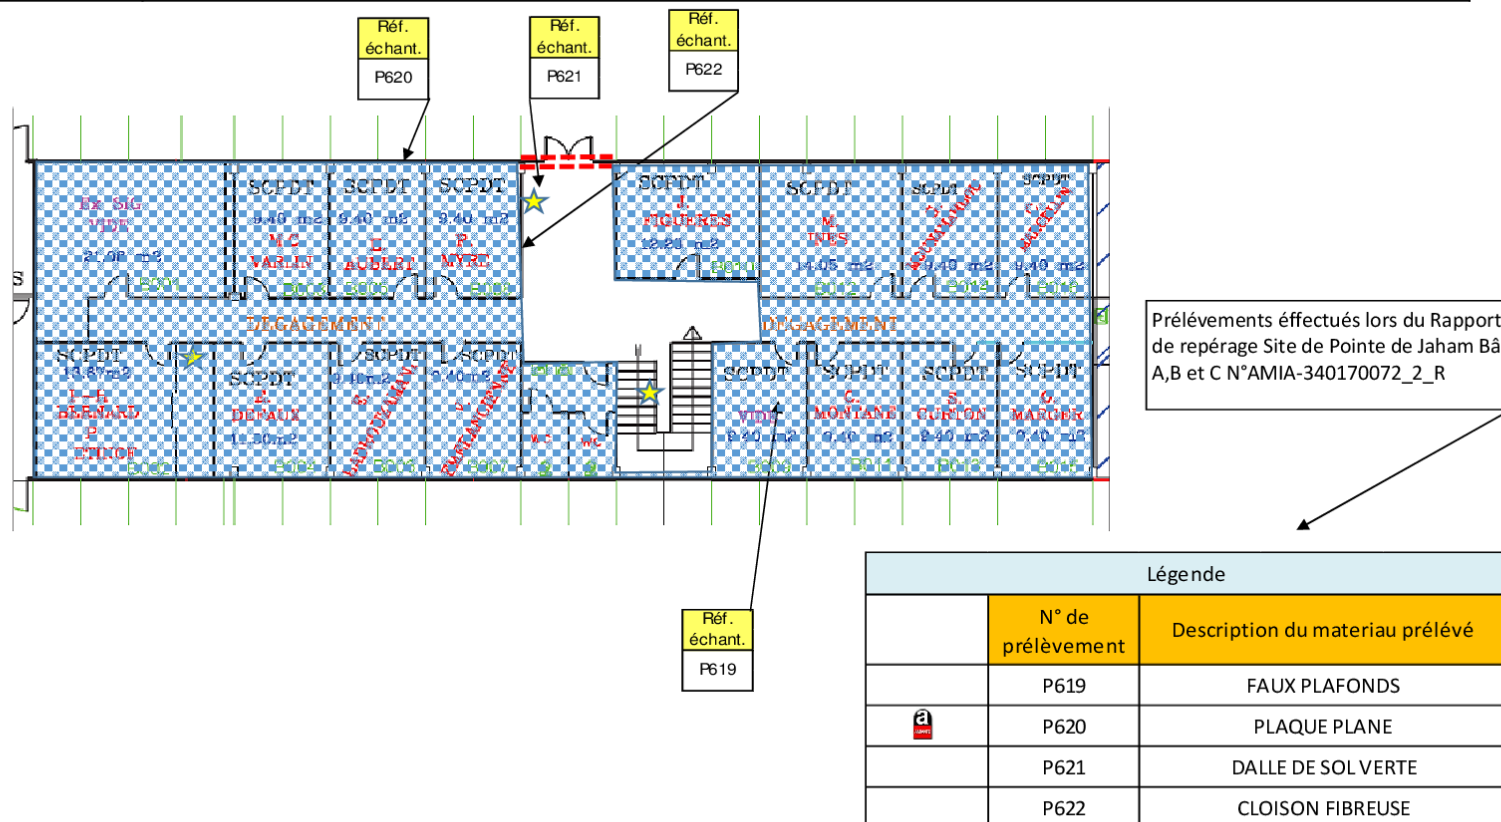
Site : AM-RTV Pointe de Jaham	Adresse : ROUTE DE LA POINTE DE JAHAM 97274 SCHOELCHER	Localisation : DEAL Site de Pointe de JAHAM
Réalisé par : Gabriel MONTAGARD	N° de planche : 6 / 9

ADRESSE DU SITE	SIEGE DEAL POINTE DE JAHAM
ZONE - NIVEAU	BATIMENT B

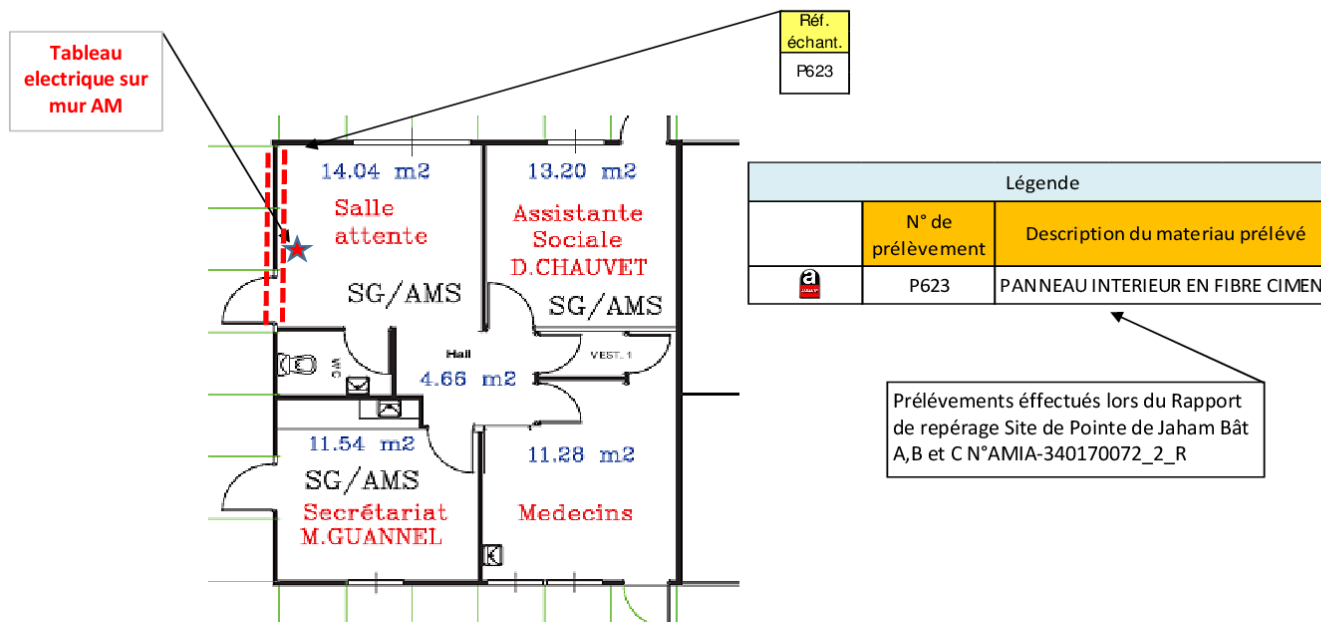
Site : AM-RTV Pointe de Jaham	Adresse : ROUTE DE LA POINTE DE JAHAM 97274 SCHOELCHER	Localisation : DEAL Site de Pointe de JAHAM
Réalisé par : Gabriel MONTAGARD	N° de planche : 7 / 9

ADRESSE DU SITE	SIEGE DEAL POINTE DE JAHAM
ZONE - NIVEAU	BATIMENT C
