Dossier de diagnostics techniques

Repérage du plomb dans les revêtements avant travaux

Référence PBREPAV-E7195515-2501 4 juin 2025

Bien	Autre
Adresse	Rue Montaigne 33500 LIBOURNE
Référence Cadastre	NC
Propriétaire	CAISSE ALLOCATIONS FAMILIALES GIRONDE Le Lac 1 Rue du Docteur Gabriel Pery 33300 BORDEAUX
Demandeur	CAISSE ALLOCATIONS FAMILIALES GIRONDE Le Lac 1 Rue du Docteur Gabriel Pery 33300 BORDEAUX

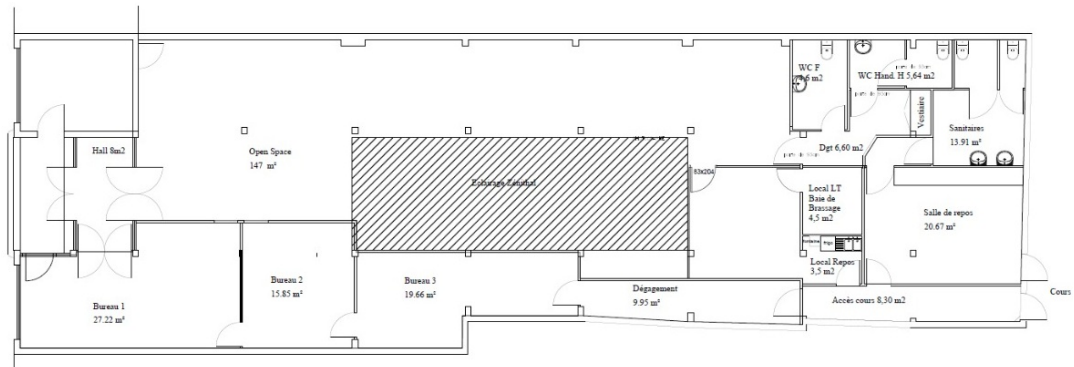
Planche de repérage usuel		1/1
Référence	PBREPAV-E7195515-2501	Version 1
Origine	Dekra diagnostic / STEPHEN ROGELET	
Adresse	Rue Montaigne 33500 LIBOURNE

- la zone de l'accès au local est nommée «A» et est reportée sur le croquis. Les autres zones sont nommées «B», «C», «D», ... dans le sens des aiguilles d'une montre
