## Rapport de repérage du plomb avant travaux

| Numéro de rapport | <b>(DIAG P) 27073077 - CASERNE AULT - BÂTIMENT 02</b> |
| Adresse de l'immeuble | <b>Caserne AULT - Bâtiment 02 - Logements</b> |
| Bâtiment ou installation | <b>Bâtiment 02 : Logements</b> |

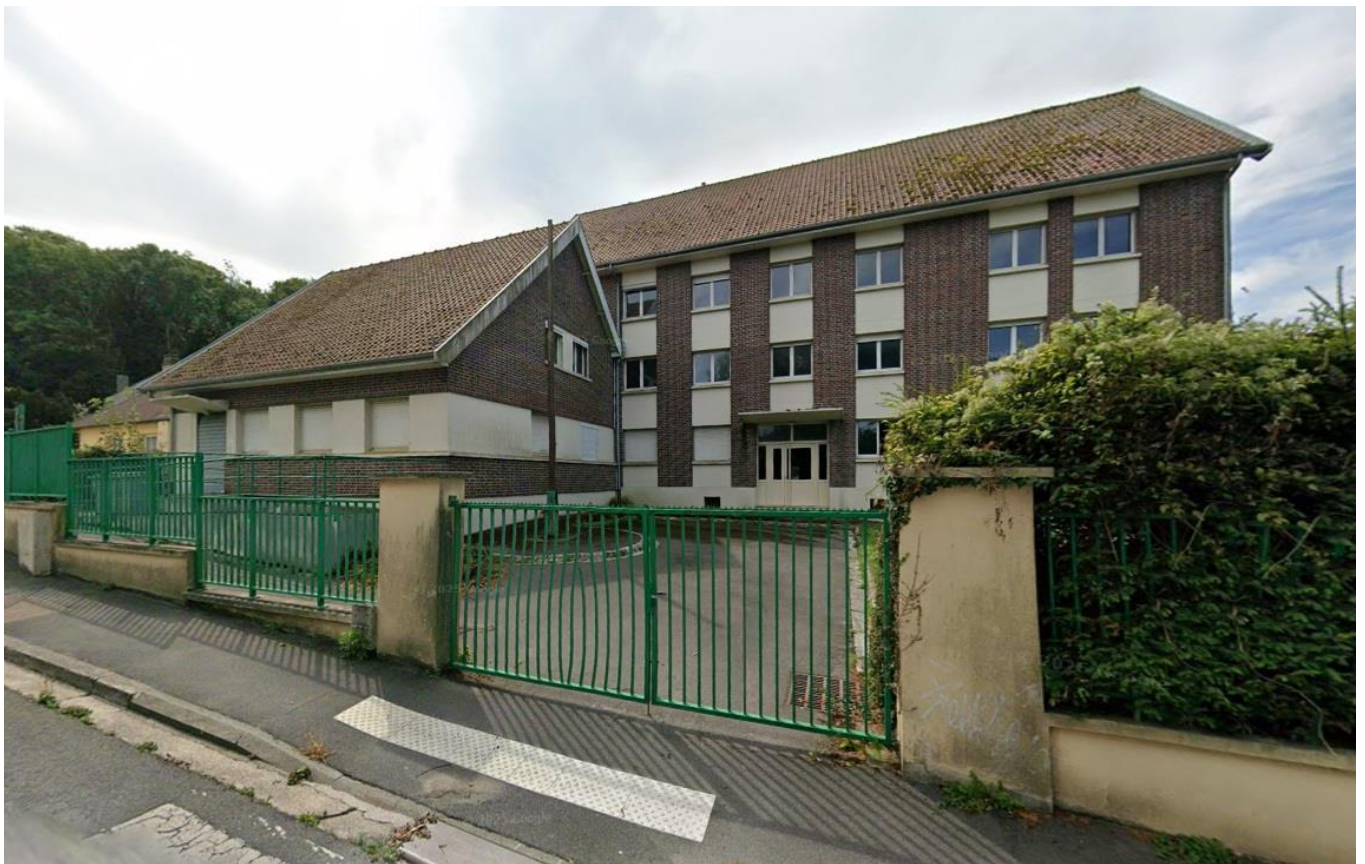
| PLANCHE DE REPERAGE USUEL | | | | Adresse de l'immeuble : | Caserne AULT<br>66 avenue Général Leclerc<br>80460 AULT |

| PLANCHE DE REPERAGE USUEL | | | | Adresse de l'immeuble : | Caserne AULT<br>66 avenue Général Leclerc<br>80460 AULT |
|---|---|---|---|---|---|
| | | | | Bâtiment – Niveau : | Caserne d'AULT |

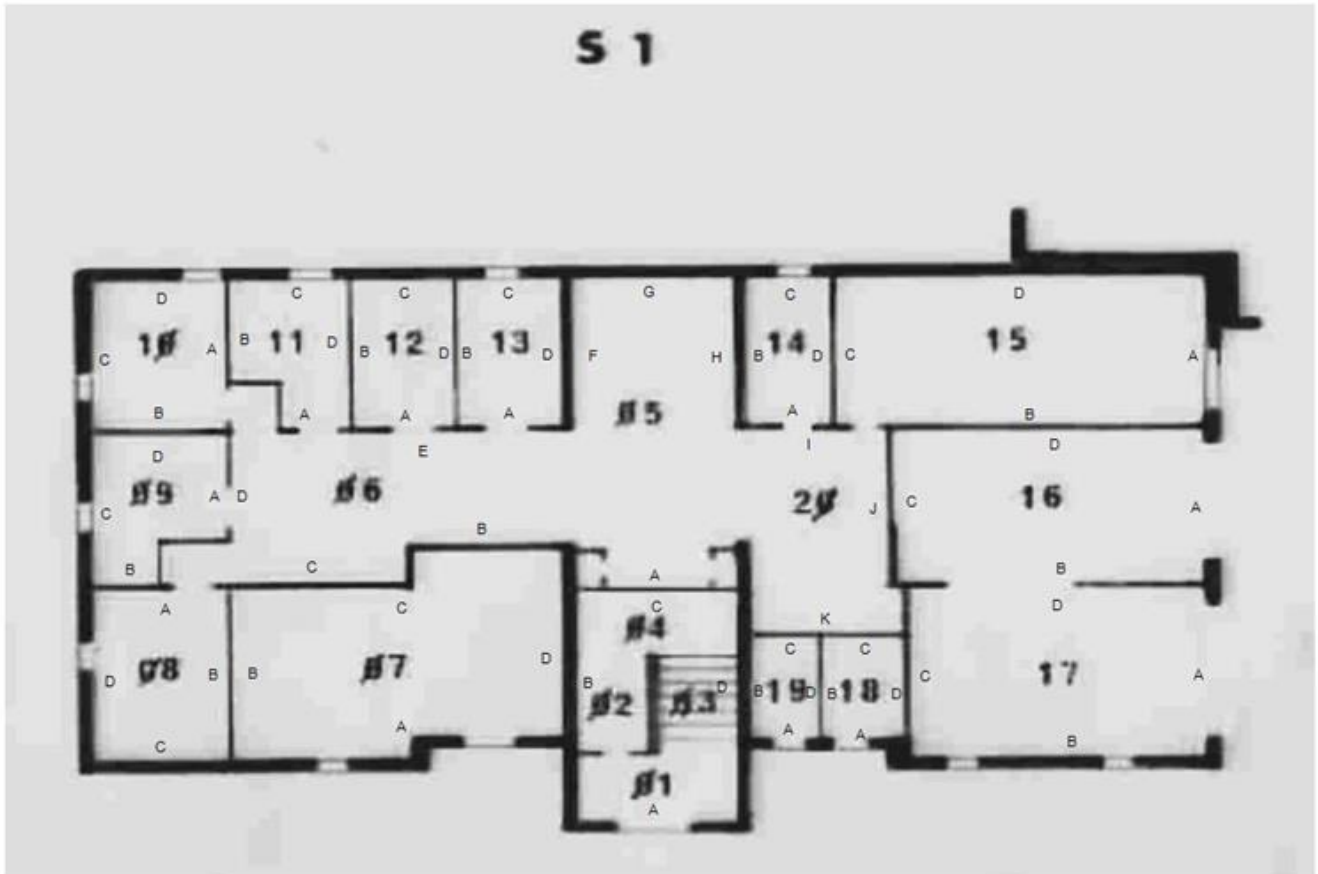
| PLANCHE DE REPERAGE USUEL | | | | Adresse de l'immeuble : | Caserne AULT<br>66 avenue Général Leclerc<br>80460 AULT |
|---|---|---|---|---|---|
| N° planche : | 2/10 | Version : 0 | Type : Croquis | | |

| PLANCHE DE REPERAGE USUEL | | | | Adresse de l'immeuble : | Caserne AULT<br>66 avenue Général Leclerc<br>80460 AULT |
|---|---|---|---|---|---|
| Origine du plan : | Cabinet de diagnostics | | | Bâtiment – Niveau : | Caserne d'AULT - SOUS-SOL |

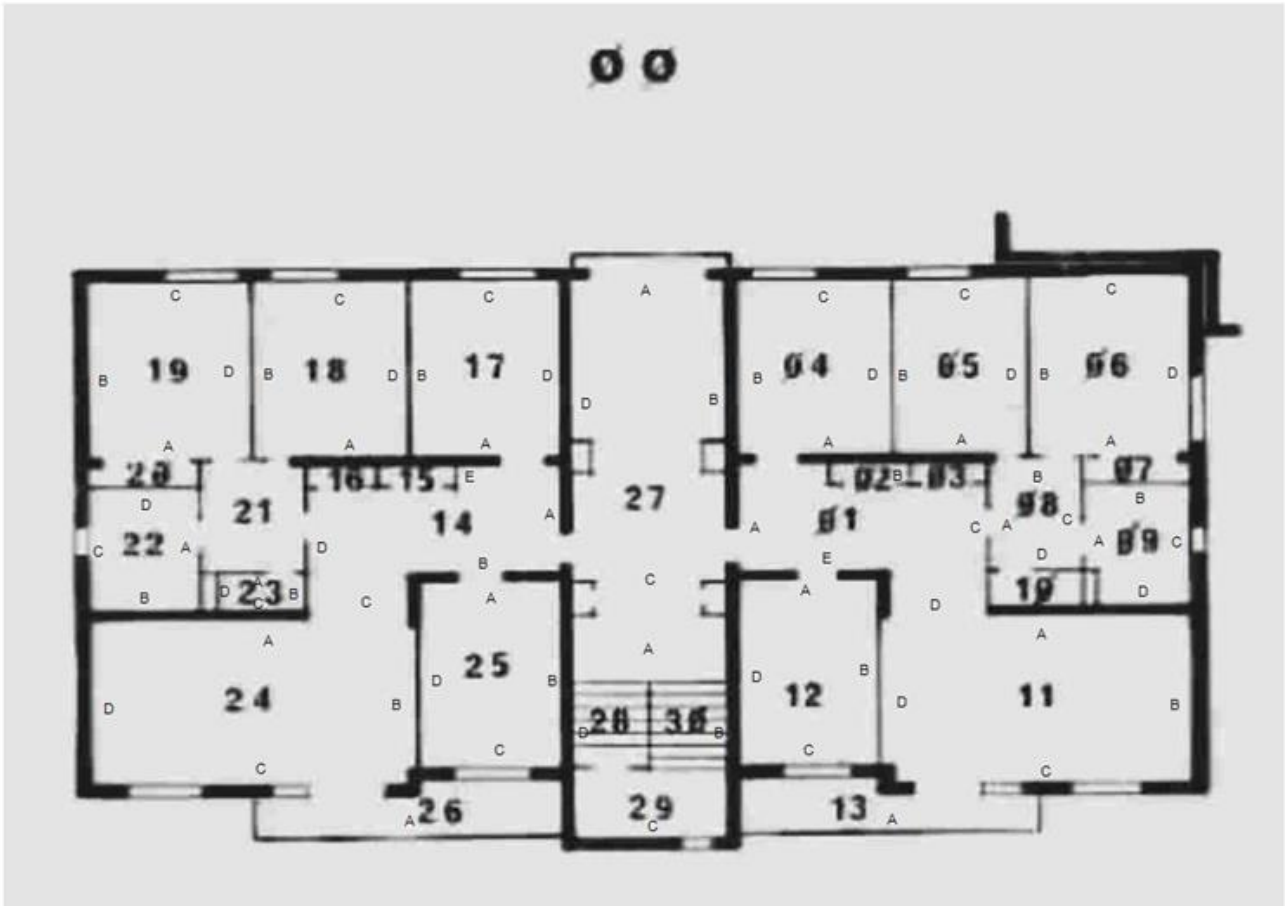
| PLANCHE DE REPERAGE USUEL | | | | Adresse de l'immeuble :<br>Caserne AULT<br>66 avenue Général Leclerc<br>80460 AULT |
|---|---|---|---|---|
| N° planche : | 3/10 | Version : 0 | Type : Croquis | |

| PLANCHE DE REPERAGE USUEL | | | | Adresse de l'immeuble :<br>Caserne AULT<br>66 avenue Général Leclerc<br>80460 AULT |
|---|---|---|---|---|
| Origine du plan : | Cabinet de diagnostics | | | Bâtiment – Niveau : Caserne d'AULT - REZ-DE-CHAUSSEE |

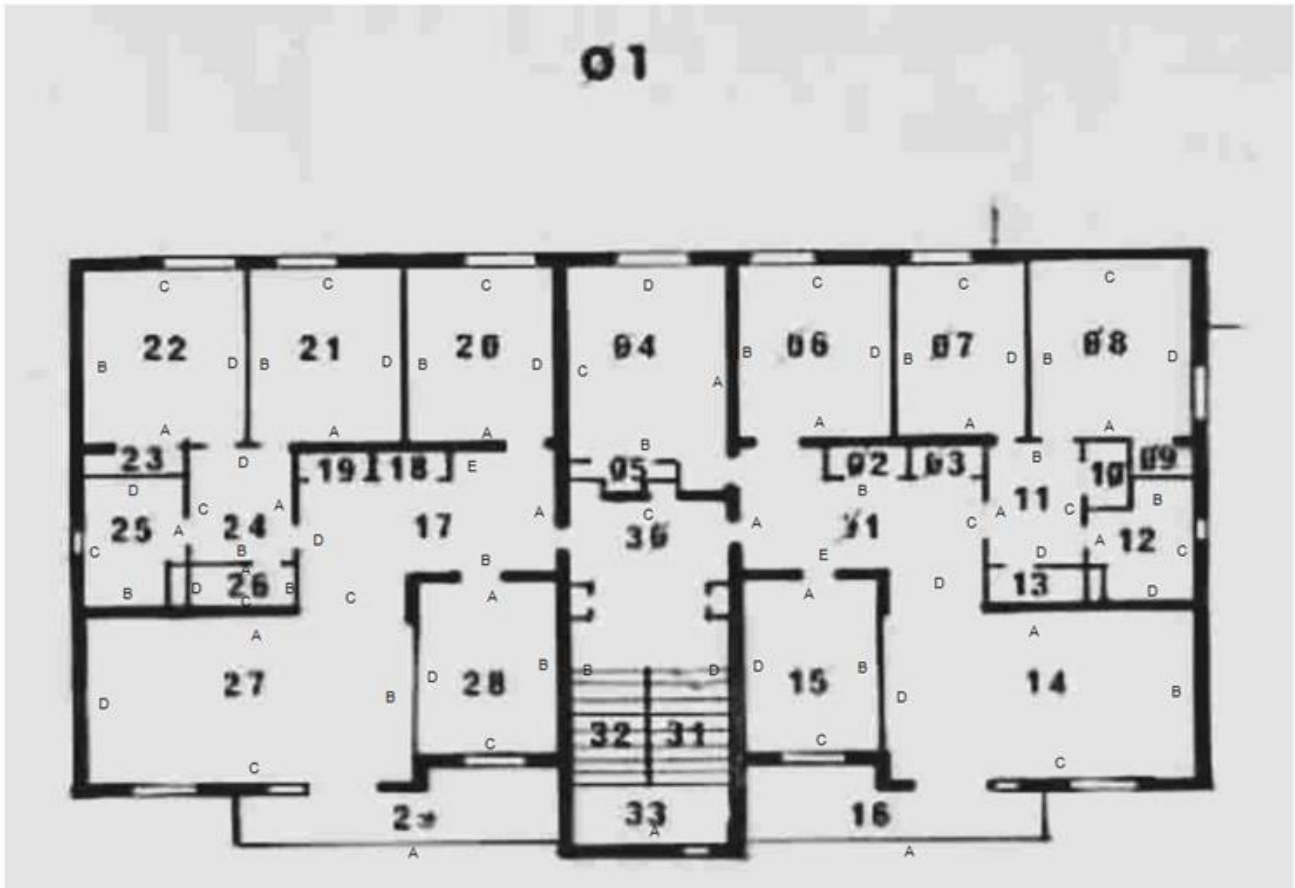
| PLANCHE DE REPERAGE USUEL | | | | Adresse de l'immeuble : | Caserne AULT<br>66 avenue Général Leclerc<br>80460 AULT |
|---|---|---|---|---|---|
| N° planche : | 4/10 | Version : 0 | Type : Croquis | | |

| PLANCHE DE REPERAGE USUEL | | | | Adresse de l'immeuble : | Caserne AULT<br>66 avenue Général Leclerc<br>80460 AULT |
|---|---|---|---|---|---|
| Origine du plan : | Cabinet de diagnostics | | | Bâtiment – Niveau : | Caserne d'AULT - R+1 |

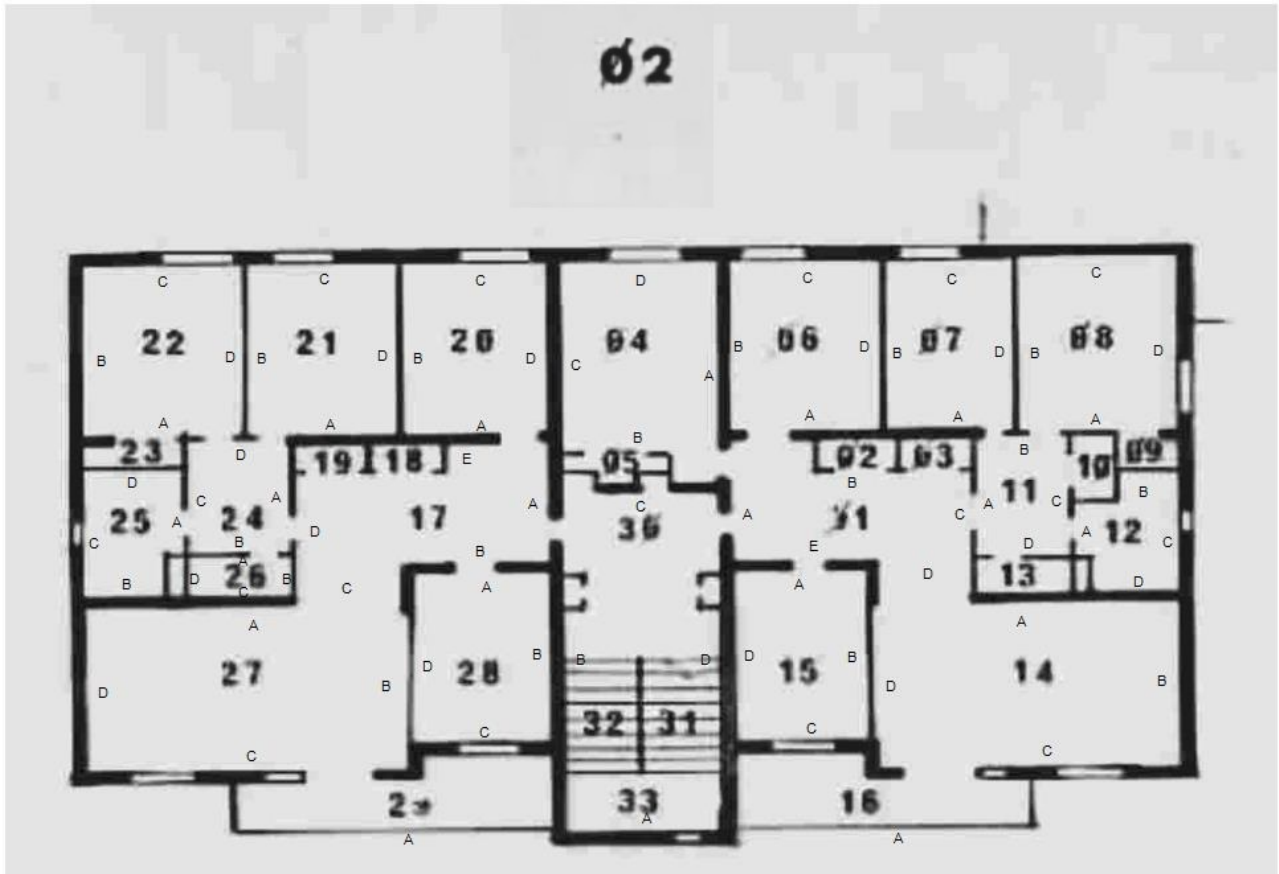
| PLANCHE DE REPERAGE USUEL | | | | Adresse de l'immeuble : | Caserne AULT<br>66 avenue Général Leclerc<br>80460 AULT |
|---|---|---|---|---|---|
| | | | | Bâtiment – Niveau : | Caserne d'AULT - R+2 |

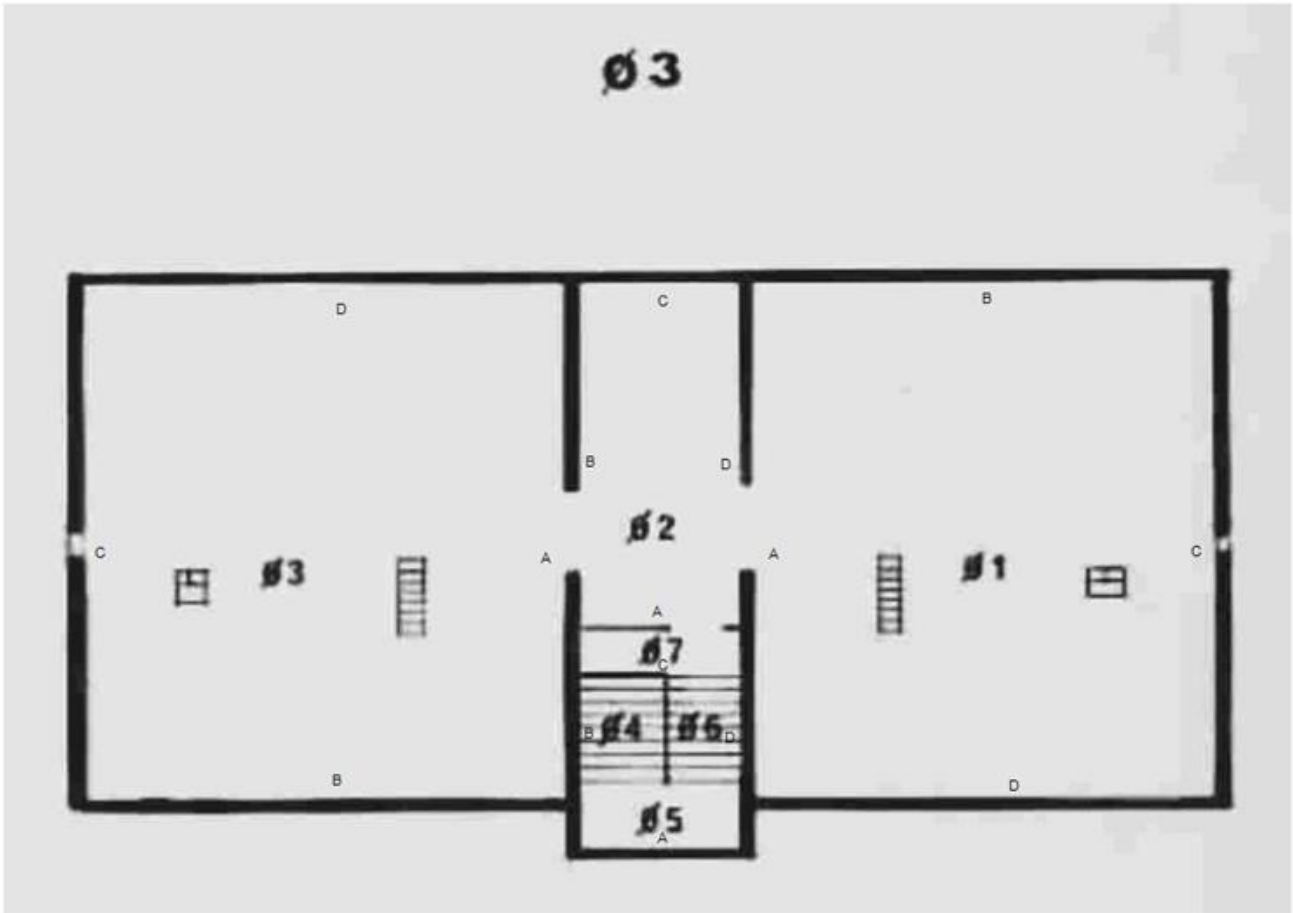
| PLANCHE DE REPERAGE USUEL | | | | Adresse de l'immeuble : | Caserne AULT<br>66 avenue Général Leclerc<br>80460 AULT |
|---|---|---|---|---|---|
| N° planche : | 6/10 | Version : 0 | Type : Croquis | | |

| PLANCHE DE REPERAGE USUEL | | | | Adresse de l'immeuble : | Caserne AULT<br>66 avenue Général Leclerc<br>80460 AULT |
|---|---|---|---|---|---|
| Origine du plan : | Cabinet de diagnostics | | | Bâtiment – Niveau : | Caserne d'AULT - R+3 |
