# Rapport de mission de repérage du plomb avant travaux

**(Hors champ du code de la santé publique)**Numéro de dossier : 26-CAF-1  
Date du repérage : 17/03/2026

| <b>Adresse du bien immobilier</b><br><i>Localisation du ou des bâtiments :</i><br>Département : ... <b>Manche</b><br>Adresse : ..... <b>63 BOULEVARD AMIRAL GAUCHET</b><br>Commune : ..... <b>50300 AVRANCHES</b><br><br>Désignation et situation du ou des lot(s) de copropriété :<br><b>, Lot numéro Non communiqué</b><br>Année de construction : | <b>Donneur d'ordre / Propriétaire :</b><br><br>Donneur d'ordre :<br><b>CAF DE LA MANCHE - Mr Bertrand BRAZEAU</b><br><b>54 BOULEVARD ROBERT SHUMAN</b><br><b>50100 CHERBOURG EN COTENTIN</b><br><br>Propriétaire :<br><b>CAF DE LA MANCHE</b><br><b>54 BOULEVARD ROBERT SHUMAN</b><br><b>50100 CHERBOURG EN COTENTIN</b> |

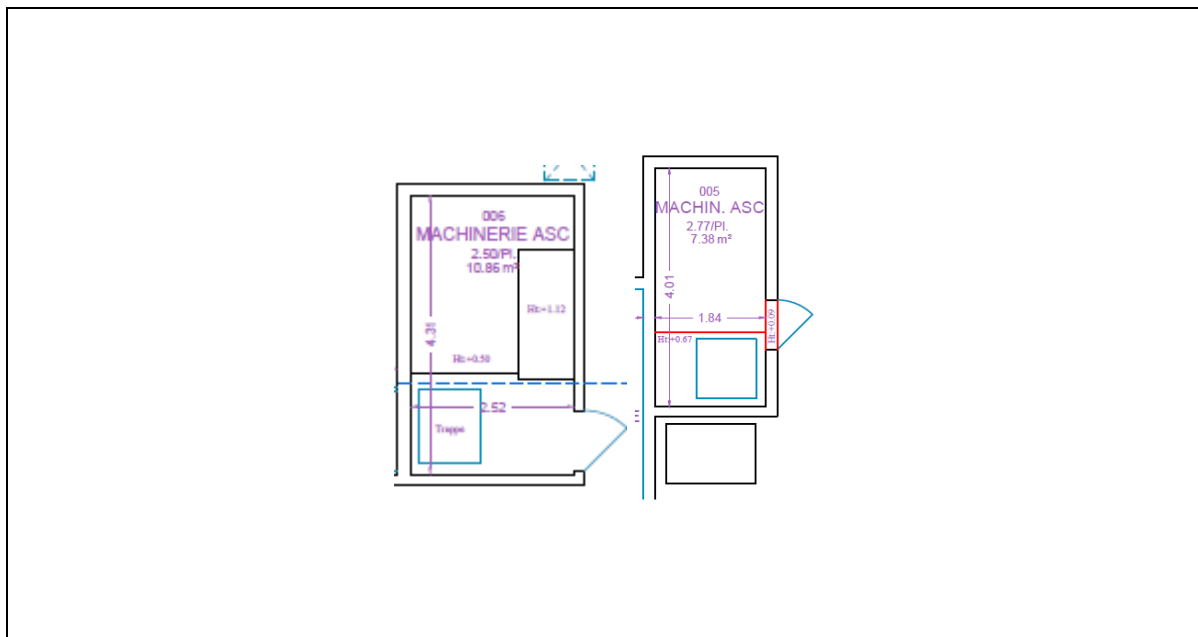
## 6. Localisation des mesures sur croquis de repérage

Afin de faciliter la localisation des mesures, l'auteur du constat divise chaque local en plusieurs zones, auxquelles il attribue une lettre (A, B, C ...) selon la convention décrite ci-dessous.

La convention d'écriture sur le croquis et dans le tableau des mesures est la suivante :

- la zone de l'accès au local est nommée «A» et est reportée sur le croquis. Les autres zones sont nommées «B», «C», «D», ... dans le sens des aiguilles d'une montre ;
- la zone «plafond» est indiquée en clair.
