**INSTALLATION ET DECONSTRUCTION DE DEUX PONTS ROUTIERS  
EN ZONE VAUBAN**

**ANNEXE 5 – DIAGNOSTIC DES MASSIFS D’APPUIS EXISTANTS**

**Diagnostic corrosion et structurel  
des massifs**

Référence    A24 11870  
Indice        C  
Date         10/02/2025

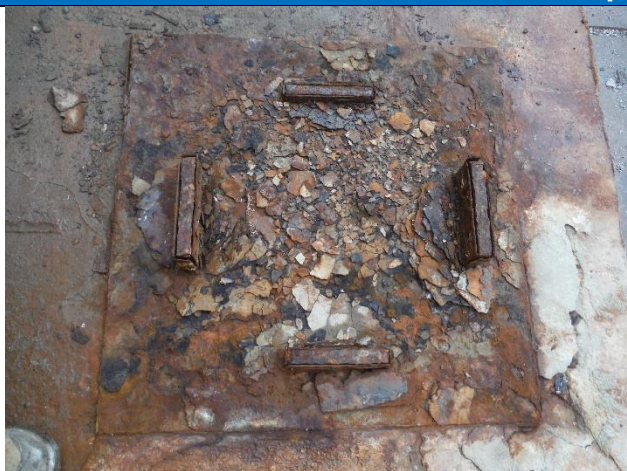
Photographie 15 : Mesures ultrasonores avant préparation de la platine métallique

épaisseur nominale de 15 mm et épaisseur résiduelle d'environ 11 mm, soit une perte de section de 4 mm en moyenne.

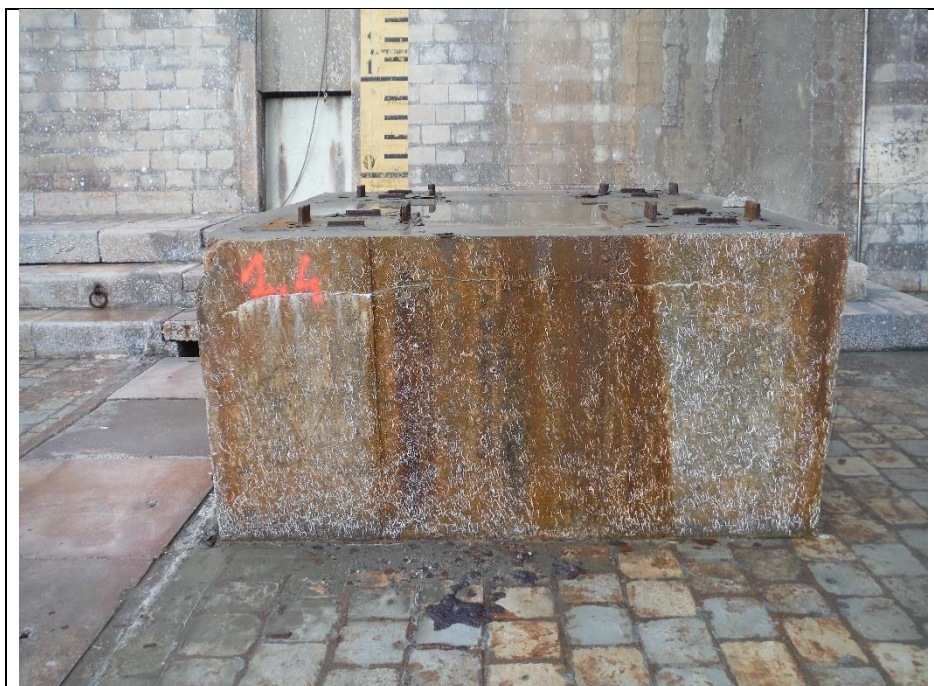
N° Photo	Localisation	Constats
3	M1.4	Vue générale d'une face d'un massif

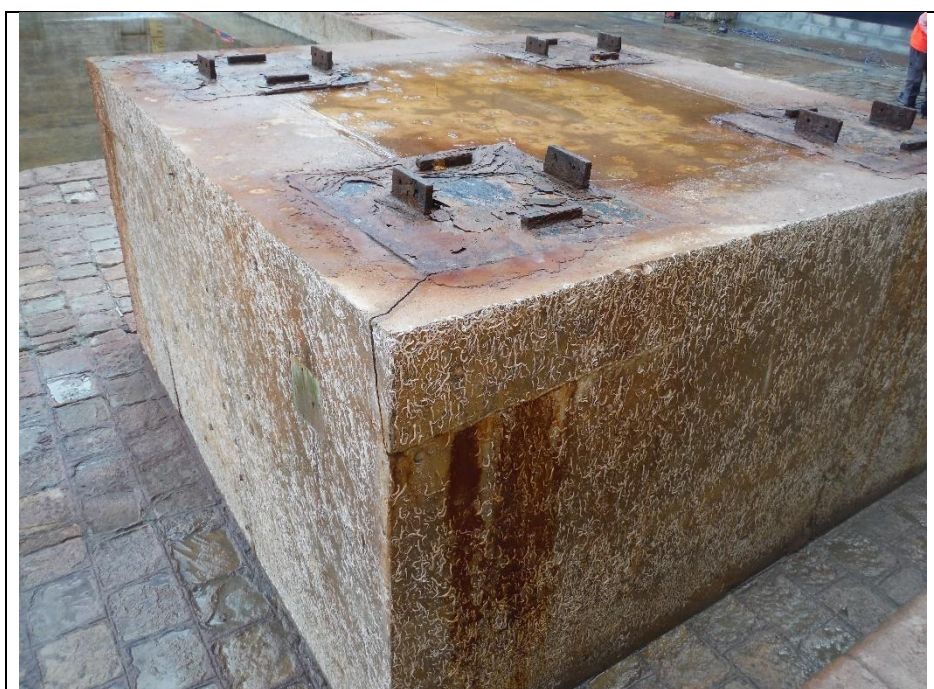
N° Photo	Localisation	Constats
4	M1.2	Vue générale de la surface latérale d'un massif

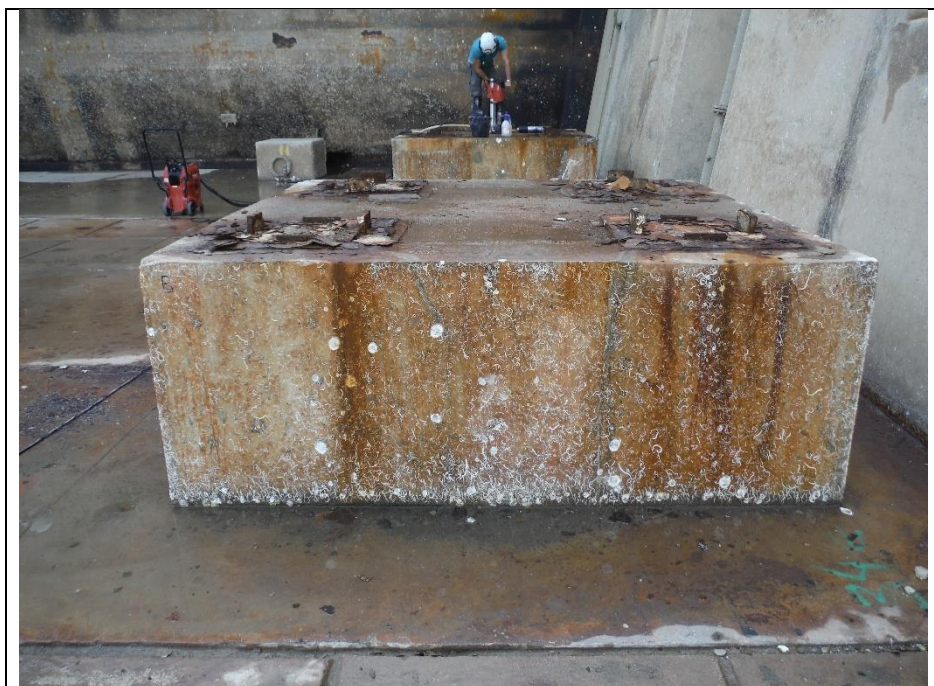
N° Photo	Localisation	Constats
5	M2.2	Vue générale d'une face latérale d'un massif

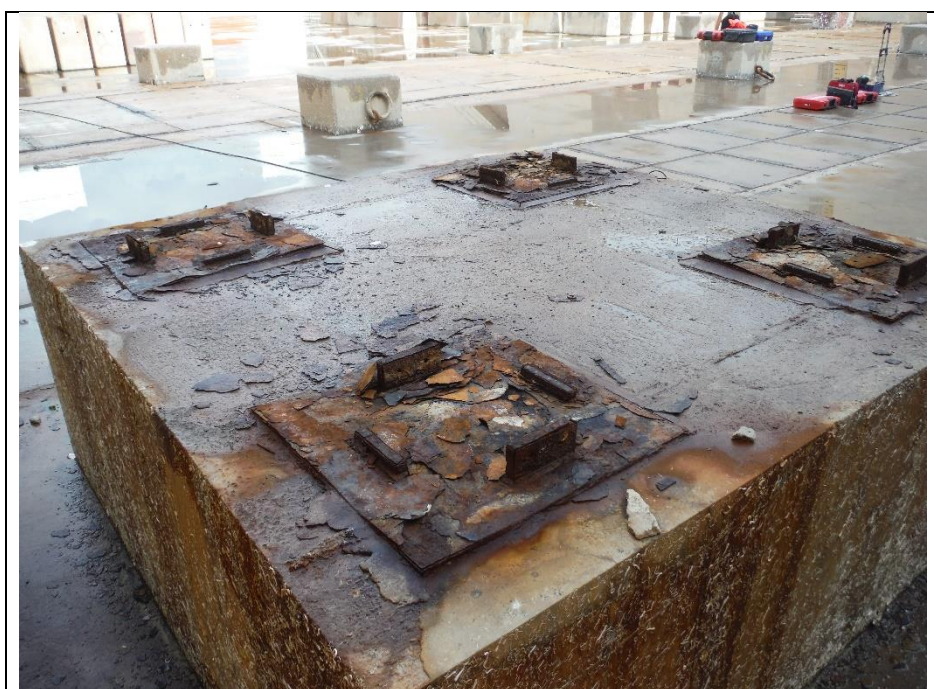
N° Photo	Localisation	Constats
6	M1.2	Vue générale de la surface d'un massif

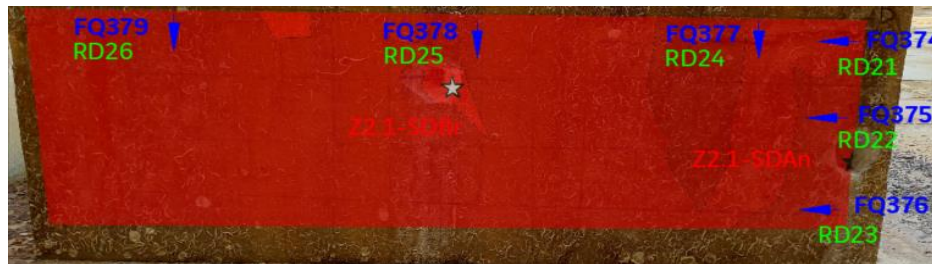
#### Mesures de potentiel

Valeur min (mV):	-588
Valeur max (mV):	-486
Ecart (mV):	102

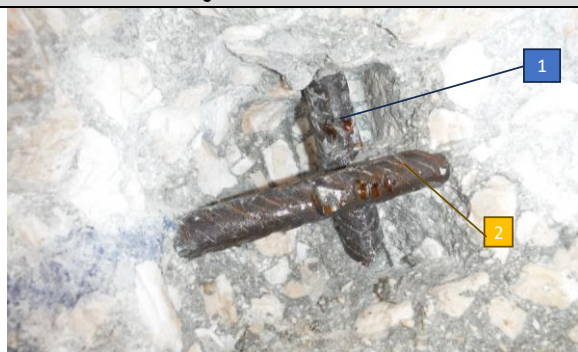
#### Sondage de branchement

N°	Direction	Type	Ø (mm)	Niv.	Etat	Enr. (mm)	Esp. (mm)
1	Verticaux	HA	12	1	SAIN	60	150
2	Horizontaux	HA	12	1	SAIN	45	200

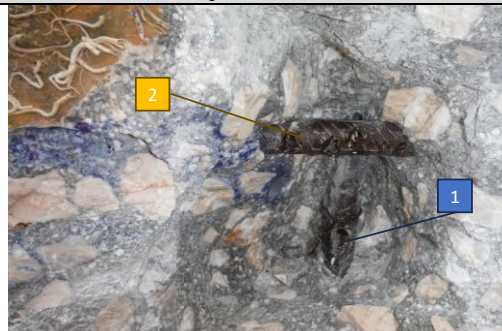
#### Sondage de branchement

N°	Direction	Type	Ø (mm)	Niv.	Etat	Enr. (mm)	Esp. (mm)
1	Verticaux	HA	12	1	SAIN	57	150
2	Horizontaux	HA	12	1	SAIN	37	200

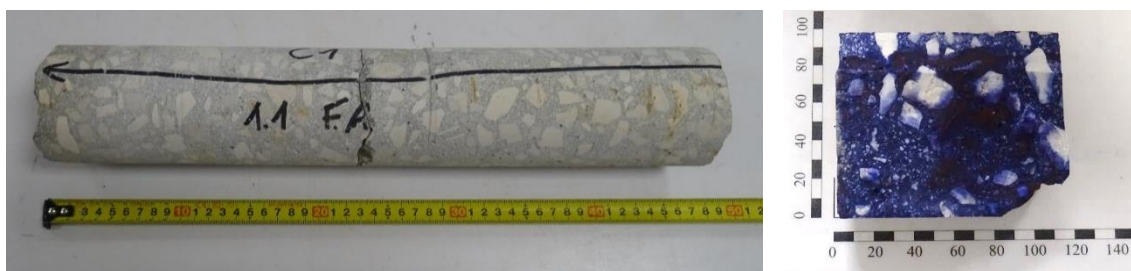
Photo 27

*Bassin 1 – Massif 1.1 – Face A – Echantillon C1*

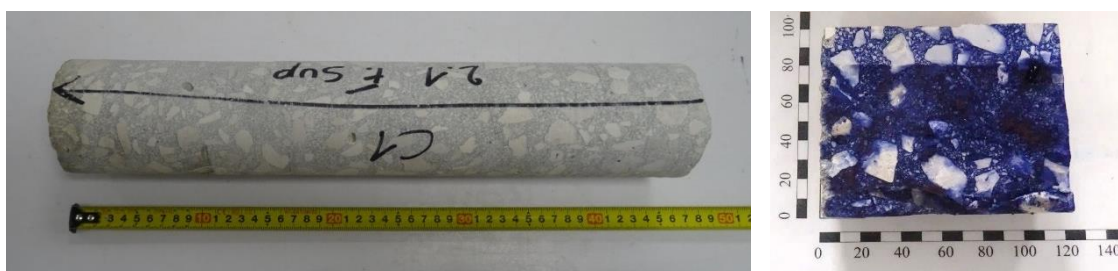
Photo 30

*Bassin 2 – Massif 2.1 – Face supérieure – Echantillon C1*

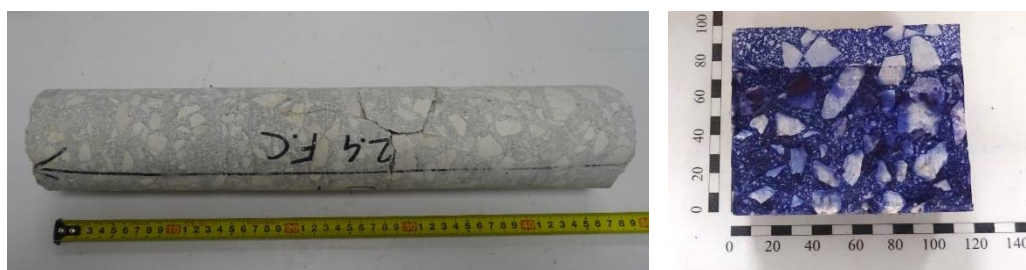
Photo 33

*Bassin 2 – Massif 2.4 – Face C – Echantillon C4*
