# Pré-rapport de repérage amiante avant réalisation de travaux dans un immeuble bâti

**Rapport N° :** 27073052/S1/1/AM-RTV\_V1**Rédigé le :** 10/03/2026**Référence au programme de travaux :**  
PROGRAMME PREVISIONNEL AULT / réalisé le  
20/06/2025 par BUREAU VERITAS / EDDY FLAMANT

**CASERNE D AULT**

**BAT 001****Date(s) d'intervention(s) :**

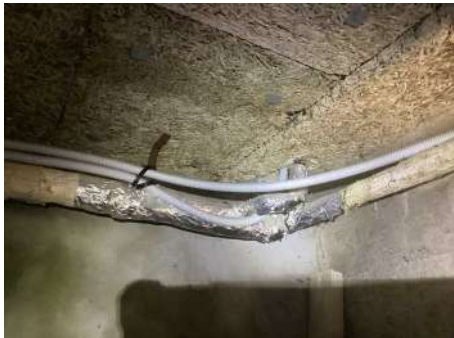
| P15 | ZPSO 16 |

| Conduits -> Rubans adhésifs | |

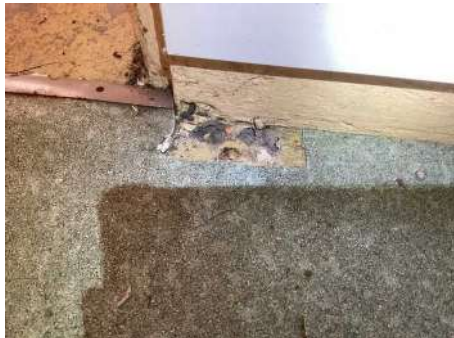
| P16 | ZPSO 16 |

| Revêtements de sol -> Colles non bitumineuses Peintures de sol Sols coulés à base ciment | |

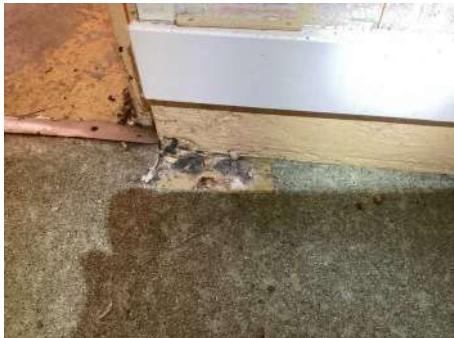
| P17 | ZPSO 17 |

| Revêtements de sol -> Colles non bitumineuses Peintures de sol Sols coulés à base ciment | |

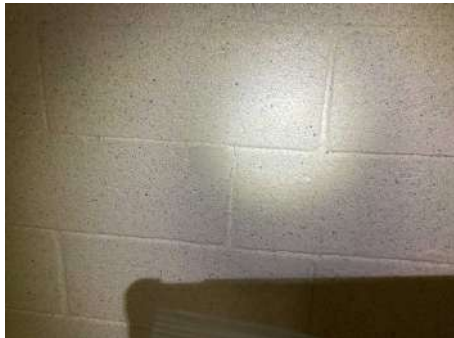
| P18 | ZPSO 17 |

| Murs et cloisons maçonnées "en dur" -> Peinture Peinture | |

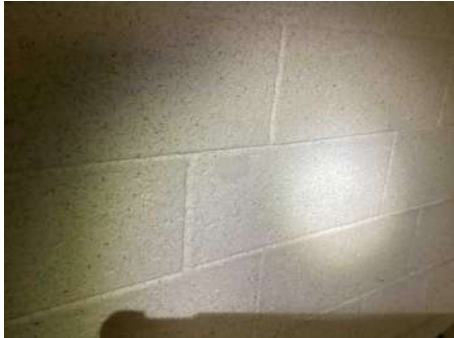
| P19 | ZPSO 18 |

| Murs et cloisons maçonnées "en dur" -> Peinture Peinture | |

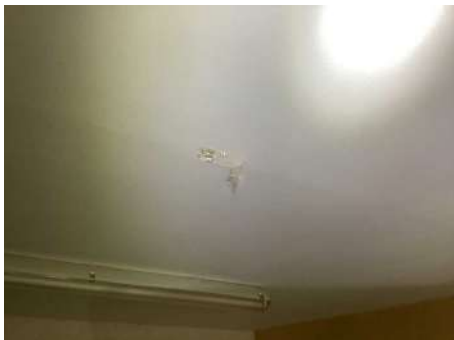
| P20 | ZPSO 19 |

| Plafonds -> Bandes calicot | |

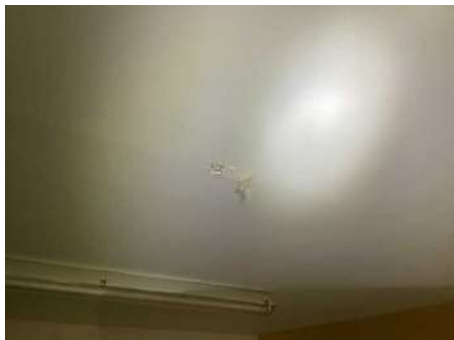
| P21 | ZPSO 18 |

| Plafonds -> Bandes calicot | |

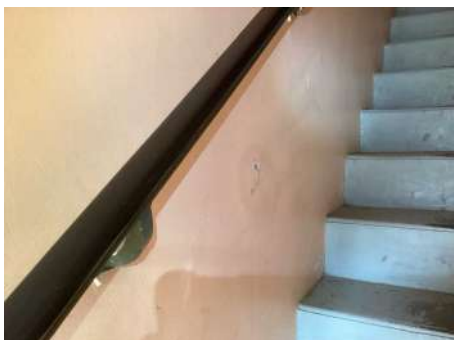
| P22 | ZPSO 21 |

| Murs et cloisons maçonnées "en dur" -> Enduits lissés, projetés ou talochés | |

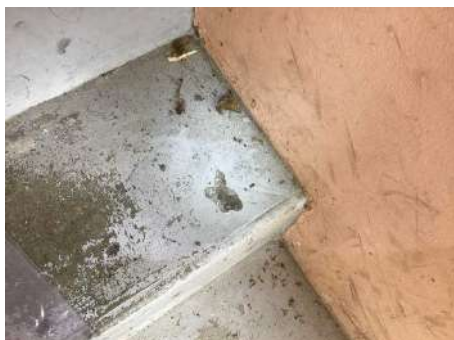
| P23 | ZPSO 7 |

| Revêtements de sol -> Peintures de sol Sols coulés à base ciment | |

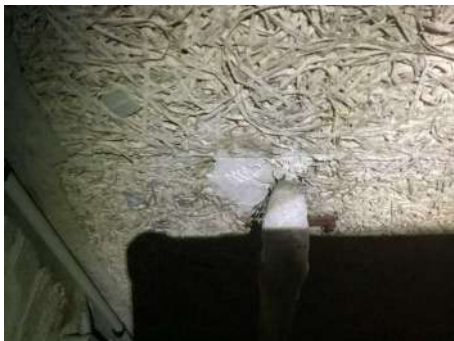
| P24 | ZPSO 22 |

| Plafonds -> Enduits lissés, projetés ou talochés | |

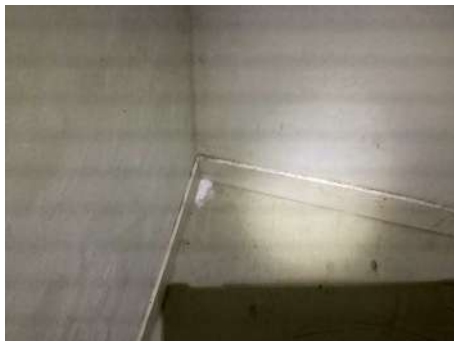
| P25 | ZPSO 22 |

| Revêtements de sol -> Sous-couches des revêtements souples Colles non bitumineuses Sols coulés à base ciment | |

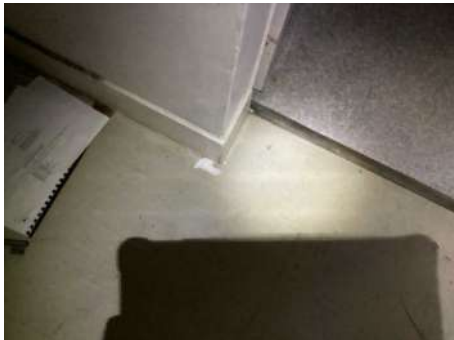
| P26 | ZPSO 23 |

| Revêtements de sol -> Sous-couches des revêtements souples Colles non bitumineuses Sols coulés à base ciment | |

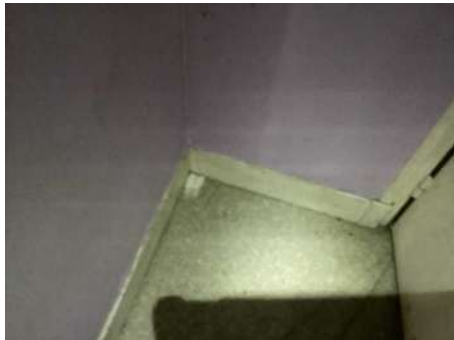
| P27 | ZPSO 23 |

| Revêtements de sol -> Sous-couches des revêtements souples Colles non bitumineuses Sols coulés à base ciment | |

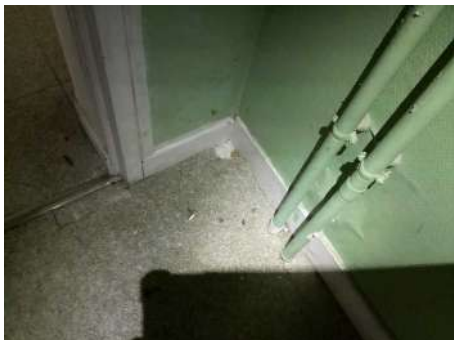
| P28 | ZPSO 24 |

| Revêtements de sol -> Sous-couches des revêtements souples Colles non bitumineuses Sols coulés à base ciment | |

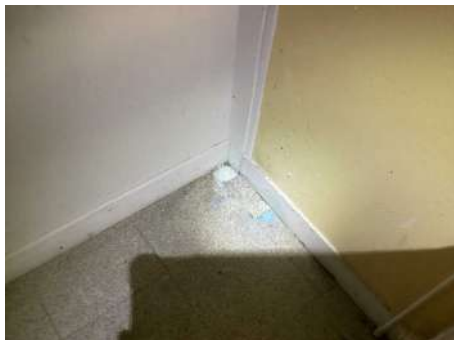
| P29 | ZPSO 24 |

| Revêtements de sol -> Sous-couches des revêtements souples Colles non bitumineuses Ragréages | |

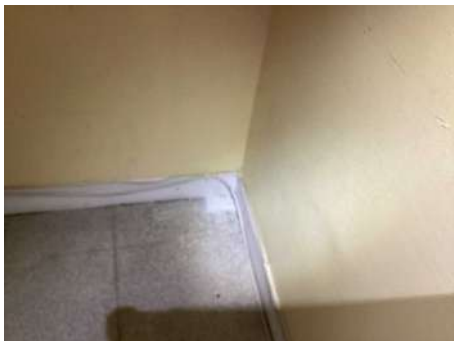
| P30 | ZPSO 25 |

| Revêtements de sol -> Sous-couches des revêtements souples Colles non bitumineuses Ragréages | |

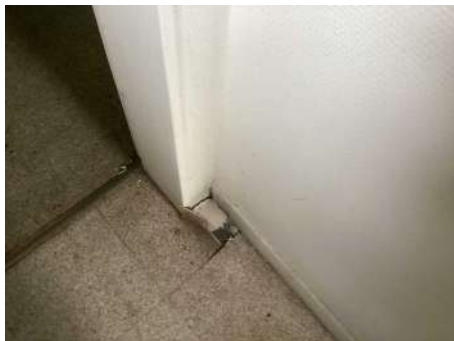
| P31 | ZPSO 25 |

| Revêtements de sol -> Colles de carrelage Joints de carrelage | |

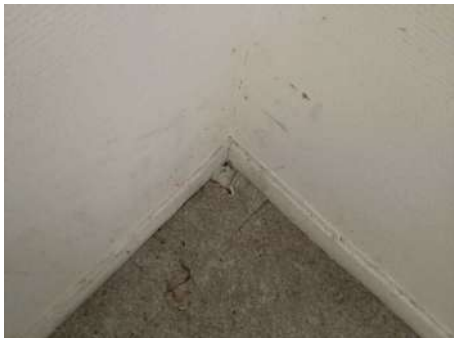
| P32 | ZPSO 27 |

| Revêtements de sol -> Colles de carrelage Joints de carrelage | |

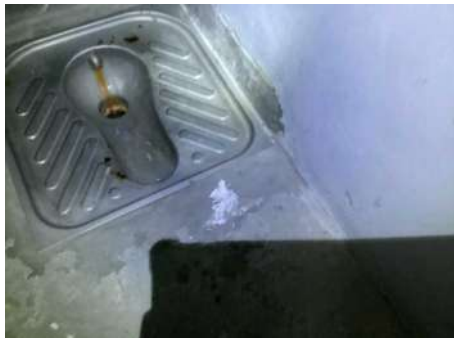
| P33 | ZPSO 28 |

| Revêtements de sol -> Sols coulés à base ciment | |

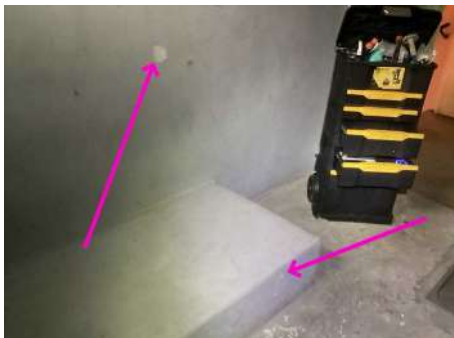
| P34 | ZPSO 29 |

| Murs et cloisons maçonnées "en dur" -> Enduits lissés, projetés ou talochés | |

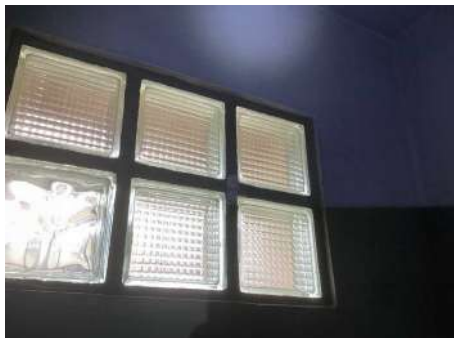
| P35 | ZPSO 30 |

| Murs et cloisons maçonnées "en dur" -> Enduits lissés, projetés ou talochés | |

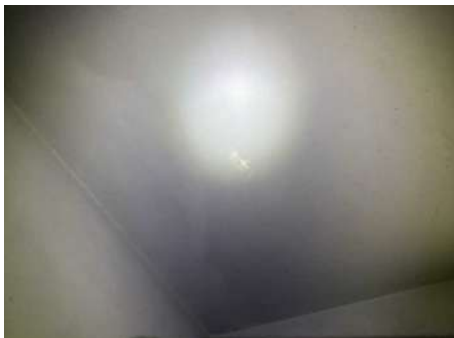
| P36 | ZPSO 27 |

| Plafonds -> Peintures décoratives | |

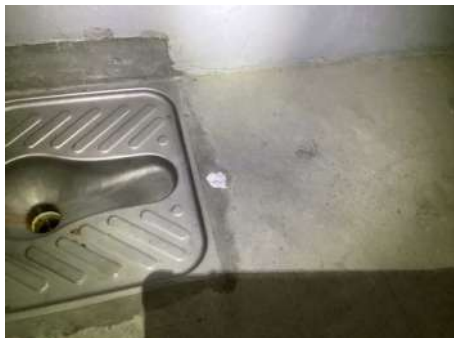
| P37 | ZPSO 28 |

| Revêtements de sol -> Sols coulés à base ciment | |

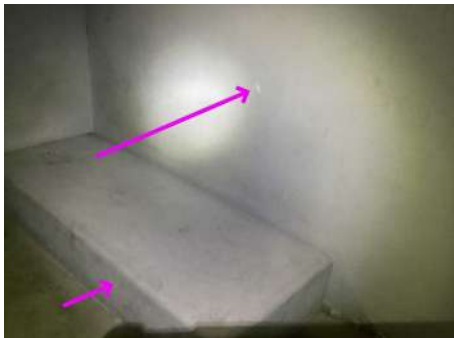
| P38 | ZPSO 29 |

| Murs et cloisons maçonnées "en dur" -> Enduits lissés, projetés ou talochés | |

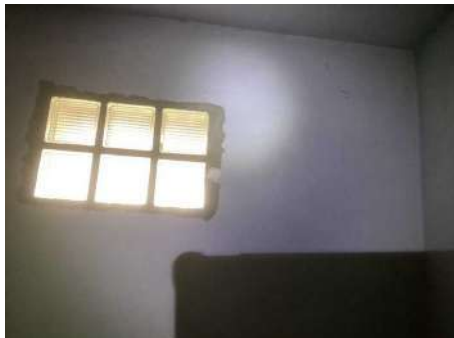
| P39 | ZPSO 30 |

| Murs et cloisons maçonnées "en dur" -> Enduits lissés, projetés ou talochés | |

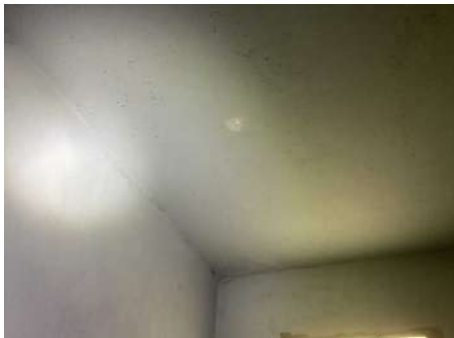
| P40 | ZPSO 31 |

| Plafonds -> Peintures décoratives | |

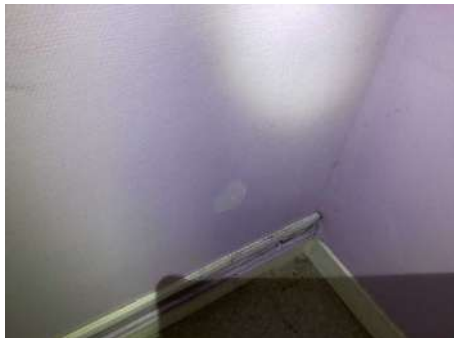
| P41 | ZPSO 31 |

| Murs et cloisons maçonnées "en dur" -> Enduits lissés, projetés ou talochés | |

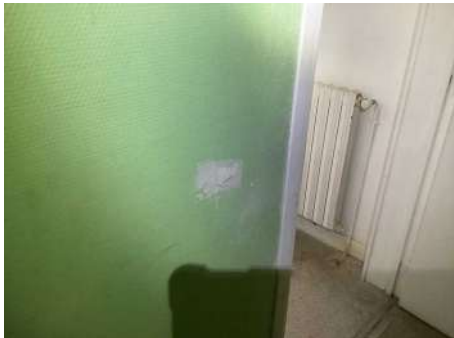
| P42 | ZPSO 32 |

| Murs et cloisons maçonnées "en dur" -> Enduits lissés, projetés ou talochés | |

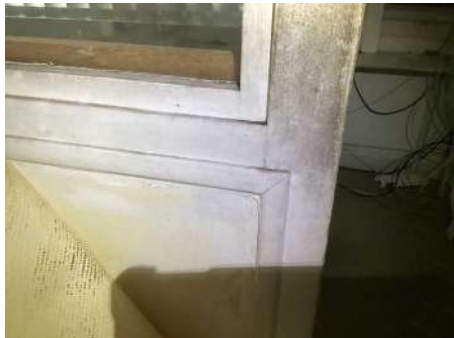
| P43 | ZPSO 32 |

| Cloisons (légères et préfabriquées) -> Enduits lissés, projetés ou talochés | |

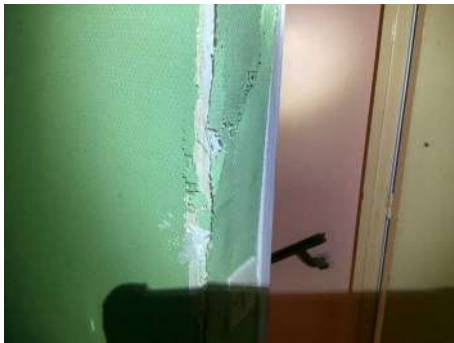
| P44 | ZPSO 33 |

| Cloisons (légères et préfabriquées) -> Enduits lissés, projetés ou talochés | |

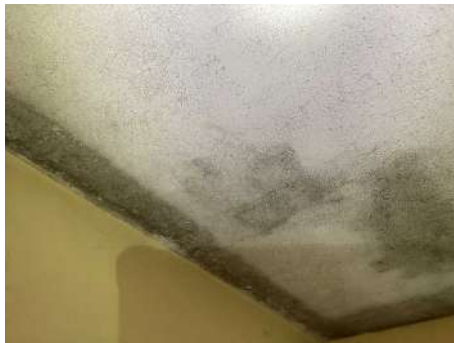
| P45 | ZPSO 33 |

| Plafonds -> Enduits de ragréage, débullage, lissage | |

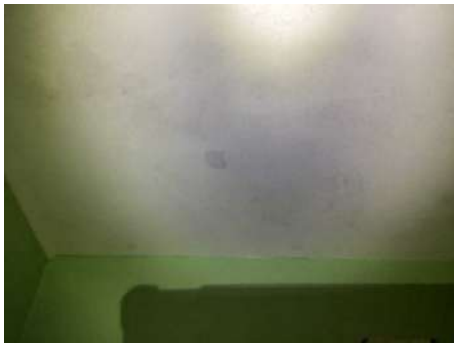
| P46 | ZPSO 34 |

| Plafonds -> Enduits de ragréage, débullage, lissage | |

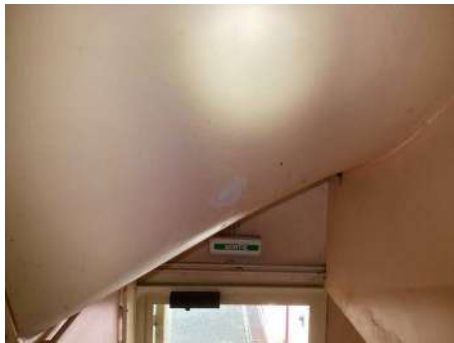
| P47 | ZPSO 34 |

| Plafonds -> Enduits de ragréage, débullage, lissage | |

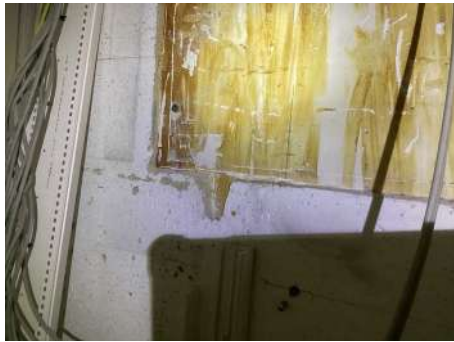
| P49 | ZPSO 35 |

| Cloisons (légères et préfabriquées) -> Panneaux de cloisons (Liste B) Plots de colle | |

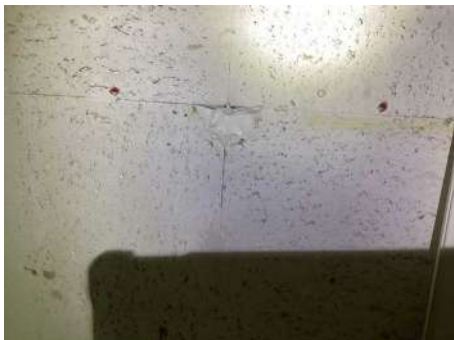
| P50 | ZPSO 36 |

| Cloisons (légères et préfabriquées) -> Panneaux de cloisons (Liste B) Plots de colle | |

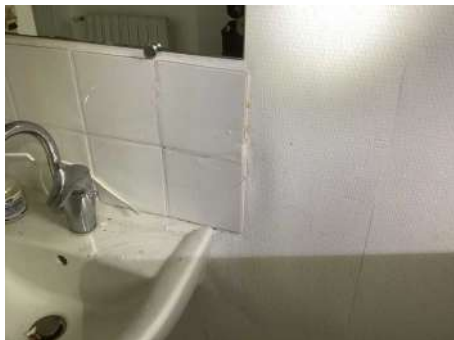
| RDC -> Local 10 | |
| Revêtements de murs, poteaux, cloisons, gaines, coffres -> Colles de faïence Joints de faïence | |

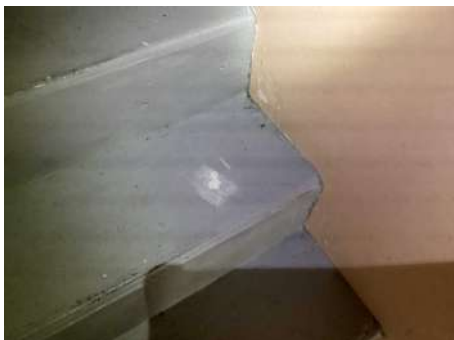
| P51 | ZPSO 21 |

| RDC -> Local 12 | |
| Revêtements de sol -> Peintures de sol Sols coulés à base ciment | |

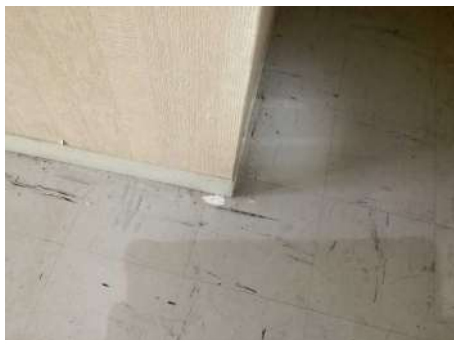
| P52 | ZPSO 37 |

| R+1 -> Local 2 | |
| Revêtements de sol -> Dalles de sol (Liste B) | |

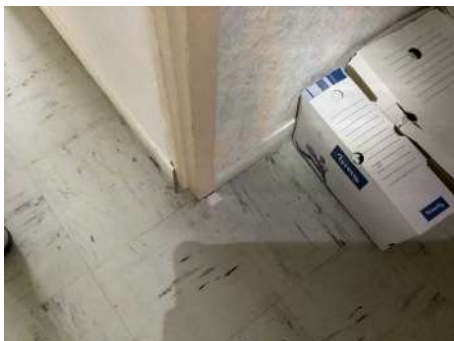
| P53 | ZPSO 37 |

| R+1 -> Local 3 | |
| Revêtements de sol -> Dalles de sol (Liste B) | |

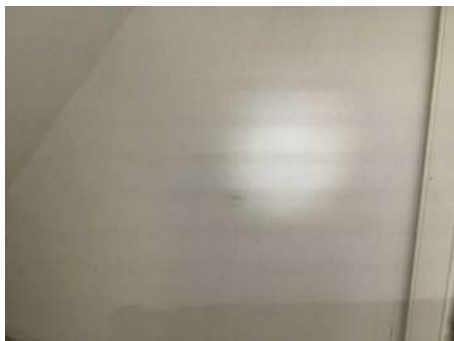
| P54 | ZPSO 32 |

| R+1 -> Local 1 | |
| Cloisons (légères et préfabriquées) -> Enduits lissés, projetés ou talochés | |

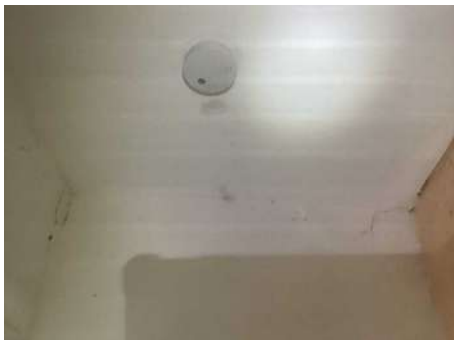
| P55 | ZPSO 19 |

| R+1 -> Dégagement | |
| Plafonds -> Bandes calicot | |

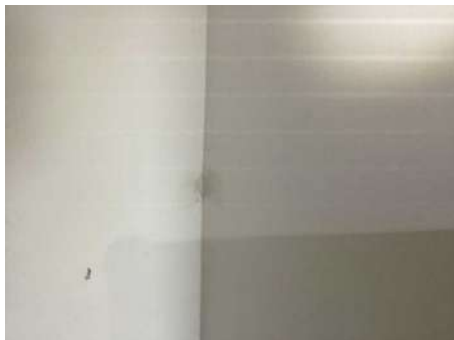
| P56 | ZPSO 38 |

| R+1 -> Local 1 | |
| Cloisons (légères et préfabriquées) -> Bandes calicot | |

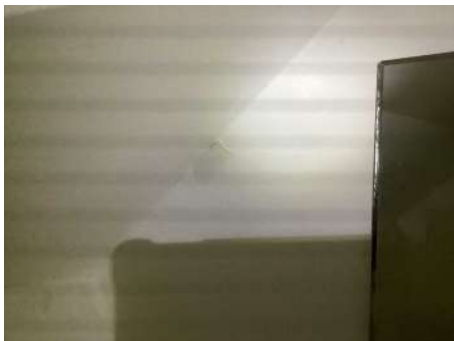
| P57 | ZPSO 38 |

| R+1 -> Local 4 | |
| Cloisons (légères et préfabriquées) -> Bandes calicot | |

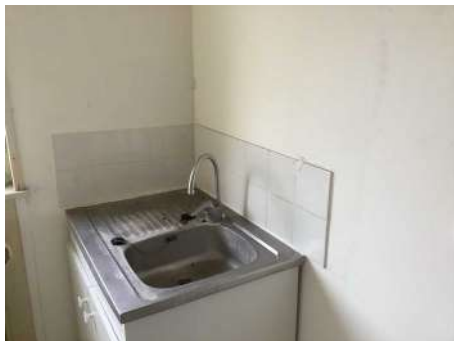
| P58 | ZPSO 36 |

| R+1 -> Local 2 | |
| Revêtements de murs, poteaux, cloisons, gaines, coffres -><br>Colles de faïence Joints de faïence | |

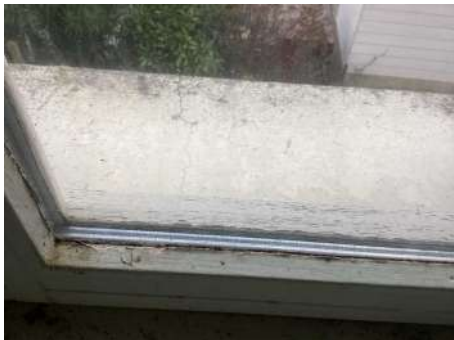
| P59 | ZPSO 39 |

| R+1 -> Local 2 | |
| Menuiseries intérieures -> Joints de mastic de vitrage | |

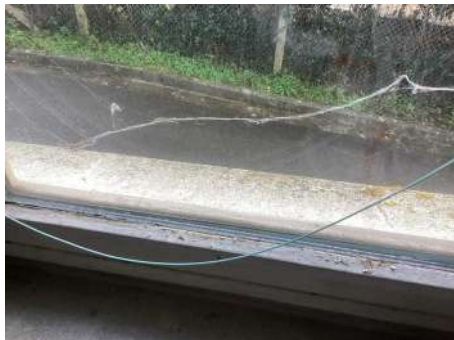
| P60 | ZPSO 39 |

| RDC -> Local 1 | |
| Menuiseries intérieures -> Joints de mastic de vitrage | |

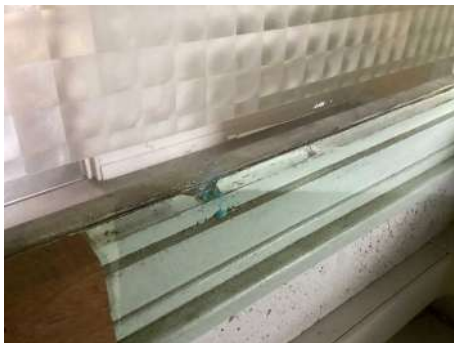
| P61 | ZPSO 40 |

| RDC -> Local 5 | |
| Menuiseries intérieures -> Joints de mastic de vitrage | |

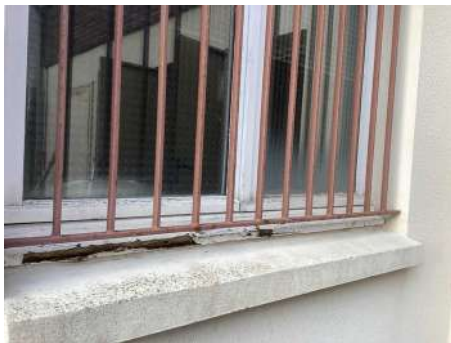
| P62 | ZPSO 43 |

| Extérieur -> Ensemble des façades R-1 2/2 | |
| Menuiseries extérieures -> Peintures décoratives | |

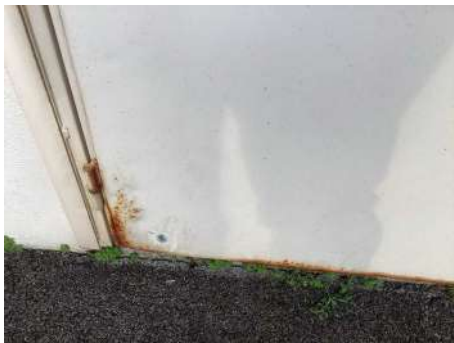
| P63 | ZPSO 44 |

| Extérieur -> Ensemble des façades R-1 1/2 | |
| Menuiseries extérieures -> Peintures décoratives | |

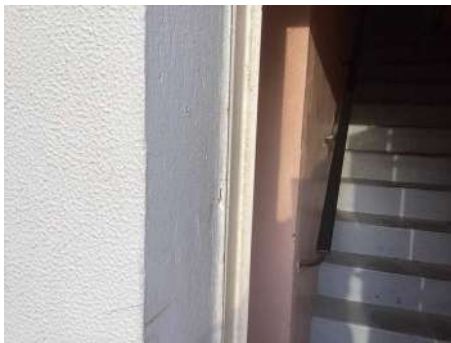
| P64 | ZPSO 45 |

| Extérieur -> Ensemble des façades R-1 1/2 | |
| Menuiseries extérieures -> Joints d'étanchéité | |

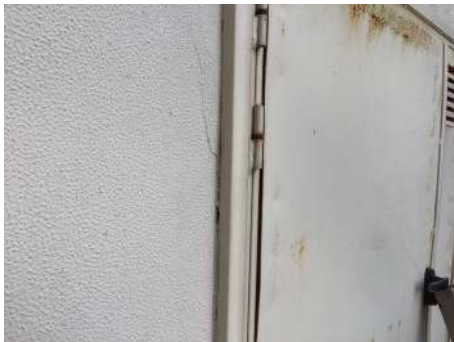
| P65 | ZPSO 45 |

| Extérieur -> Ensemble des façades R-1 1/2 | |
| Menuiseries extérieures -> Joints d'étanchéité | |

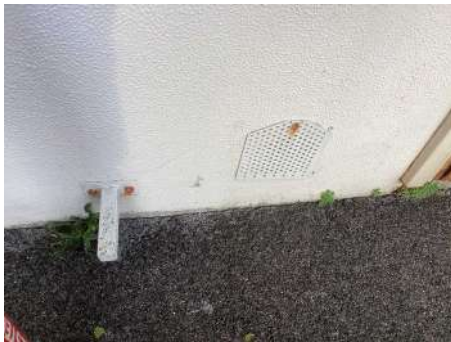
| P66 | ZPSO 46 |

| Extérieur -> Ensemble des façades R-1 1/2 | |
| Façades lourdes y compris poteaux -> Peintures | |

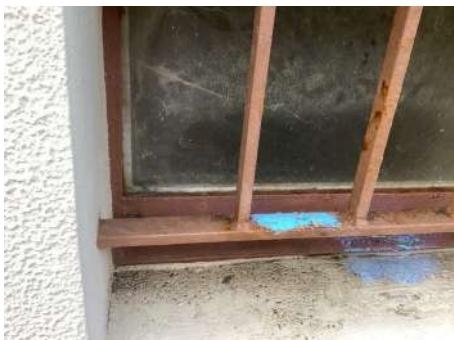
| P67 | ZPSO 47 |

| Extérieur -> Ensemble des façades R-1 1/2 | |
| Façades lourdes y compris poteaux -> Peintures | |

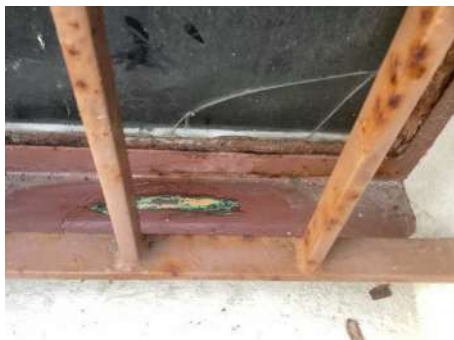
| P68 | ZPSO 48 |

| Extérieur -> Ensemble des façades R-1 1/2 | |
| Menuiseries extérieures -> Peintures décoratives | |

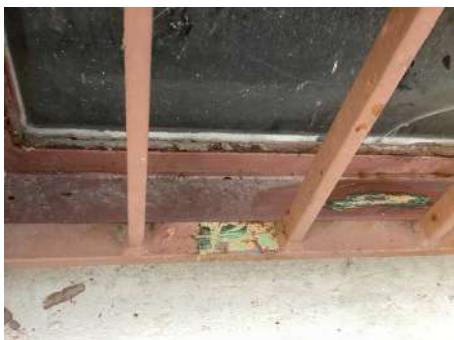
| P69 | ZPSO 47 |

| Extérieur -> Ensemble des façades R-1 1/2 | |
| Façades lourdes y compris poteaux -> Peintures | |

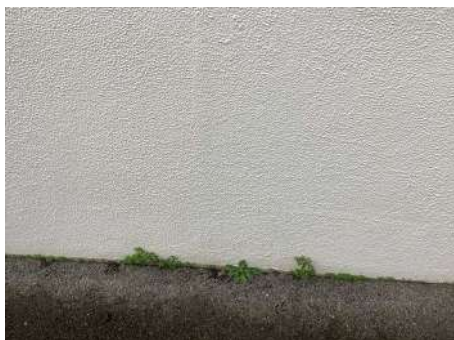
| P70 | ZPSO 46 |

| Extérieur -> Ensemble des façades R-1 1/2 | |
| Façades lourdes y compris poteaux -> Peintures | |

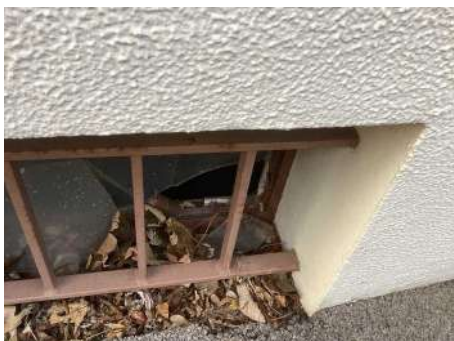
| P71 | ZPSO 49 |

| Extérieur -> Ensemble des façades R-1 1/2 | |
| Menuiseries extérieures -> Joints de mastic de vitrage | |

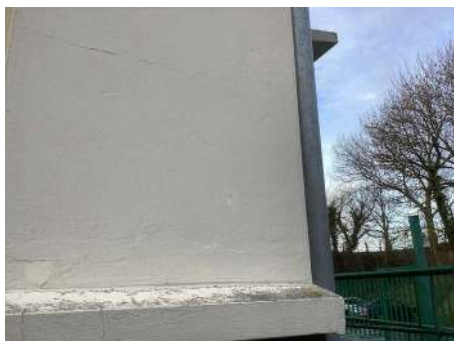
| P72 | ZPSO 50 |

| Extérieur -> Ensemble des façades R-1 1/2 | |
| Façades lourdes y compris poteaux -> Peintures | |

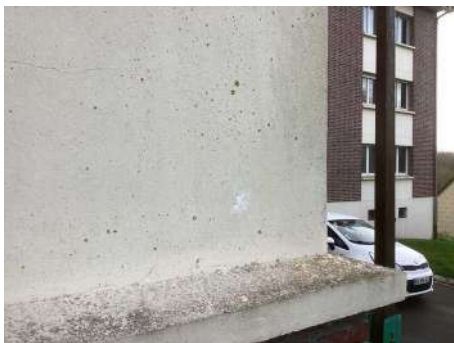
| P73 | ZPSO 50 |

| Extérieur -> Ensemble des façades RDC | |
| Façades lourdes y compris poteaux -> Peintures | |

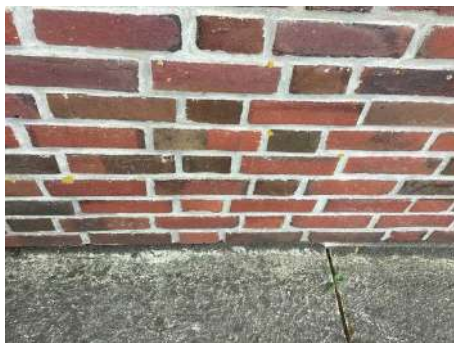
| P74 | ZPSO 51 |

| Extérieur -> Ensemble des façades RDC | |
| Façades légères, murs rideaux, bardages, panneaux sandwichs -> Joints d'assemblage | |

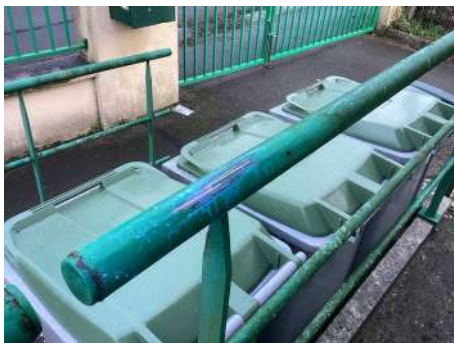
| P75 | ZPSO 52 |

| Extérieur -> Ensemble des façades avant côté rue | |
| Façades lourdes y compris poteaux -> Peintures | |

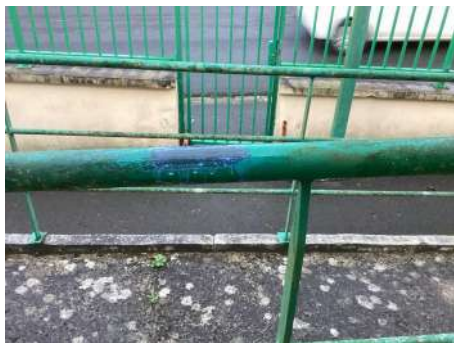
| P76 | ZPSO 52 |

| Extérieur -> Ensemble des façades avant côté rue | |
| Façades lourdes y compris poteaux -> Peintures | |

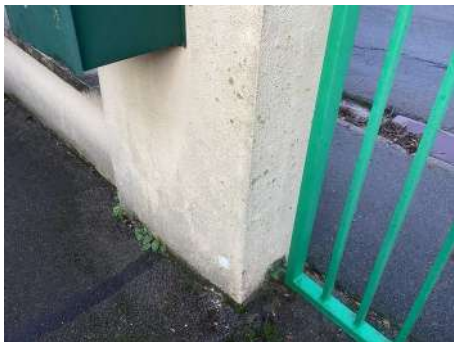
| P77 | ZPSO 53 |

| Extérieur -> Ensemble des façades avant côté rue | |
| Façades lourdes y compris poteaux -> Peintures | |

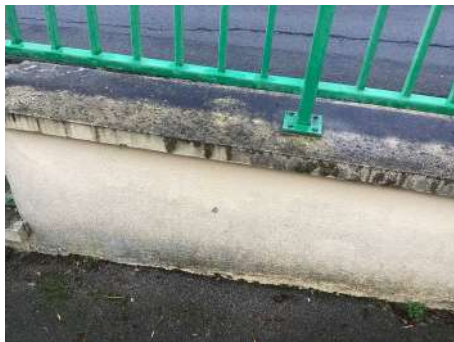
| P78 | ZPSO 53 |

| Extérieur -> Ensemble des façades avant côté rue | |
| Façades lourdes y compris poteaux -> Peintures | |

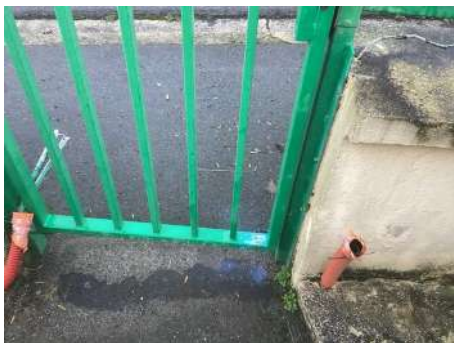
| P79 | ZPSO 54 |

| Extérieur -> Ensemble des façades avant côté rue | |
| Façades lourdes y compris poteaux -> Peintures | |

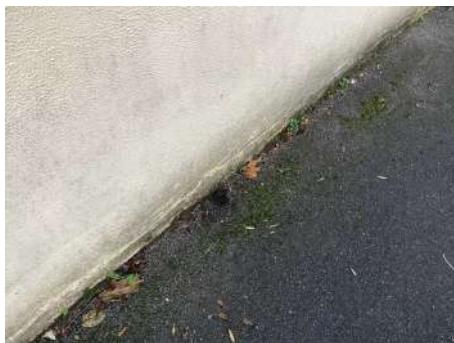
| P80 | ZPSO 55 |

| Extérieur -> Ensemble des façades avant côté rue | |
| Voiries -> Enrobé bitumineux des couches de voiries | |

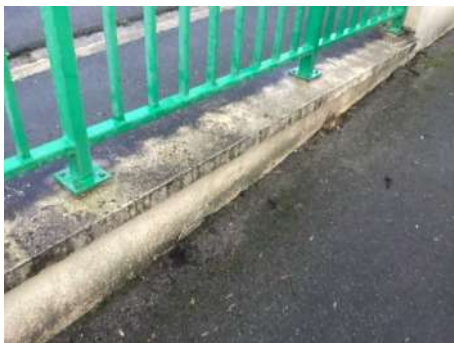
| P81 | ZPSO 55 |

| Extérieur -> Ensemble des façades avant côté rue | |
| Voiries -> Enrobé bitumineux des couches de voiries | |

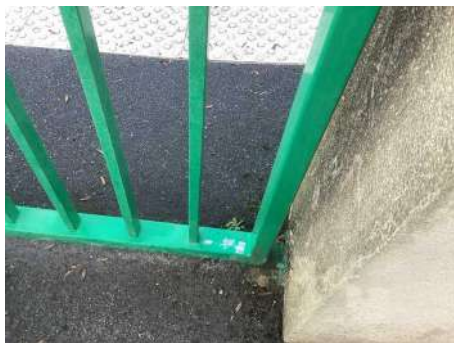
| P82 | ZPSO 54 |

| Extérieur -> Ensemble des façades avant côté rue | |
| Façades lourdes y compris poteaux -> Peintures | |

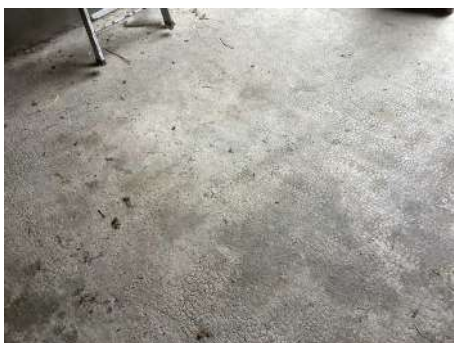
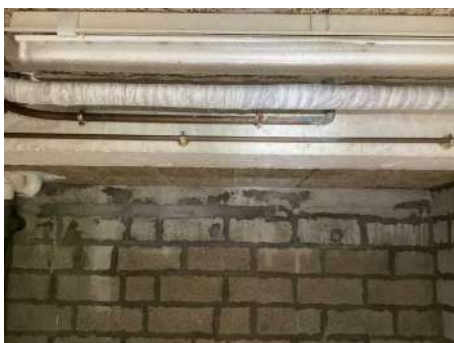
| S1 | ZPSO 1 | S9 | ZPSO 4 |

| R-1 / 2/2 -> Local 16 | | R-1 / 1/2 -> Local 8 | |
| Revêtements de sol -> Sols coulés à base ciment | | Conduits -> Conduits (Liste B) | |

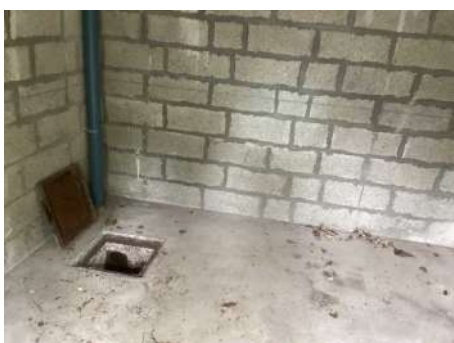
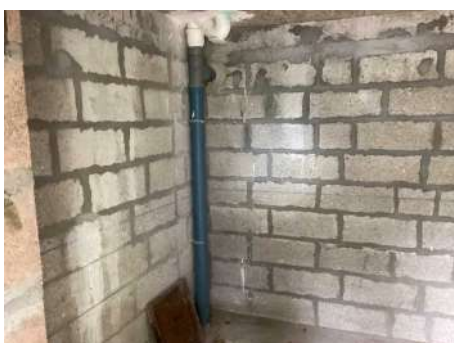
| S9 | ZPSO 4 | S9 | ZPSO 4 |

| R-1 / 1/2 -> Local 8 | | R-1 / 1/2 -> Local 8 | |
| Conduits -> Conduits (Liste B) | | Conduits -> Conduits (Liste B) | |

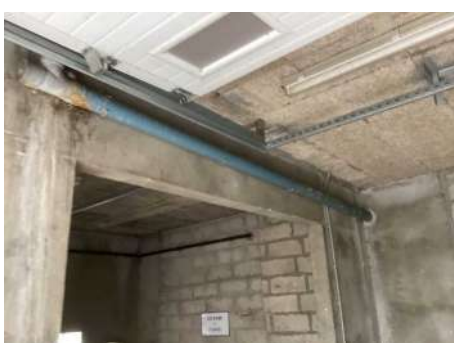
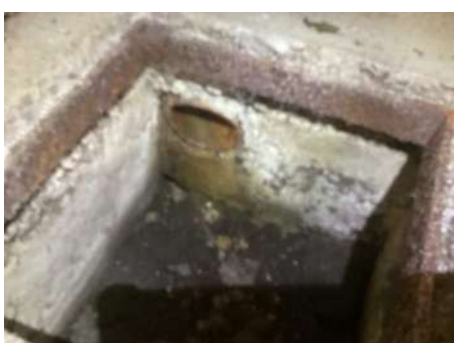
| S10 | ZPSO 4 | S12 | ZPSO 8 |

| R-1 / 2/2 -> Local 16 | | R-1 / 1/2 -> Local 8 | |
| Conduits -> Conduits (Liste B) | | Conduits -> Conduits (Liste B) | |

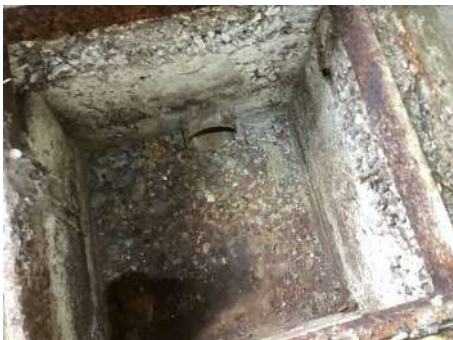
| S13 | ZPSO 8 |

| R-1 / 1/2 -> Local 8 | |
| Conduits -> Conduits (Liste B) | |

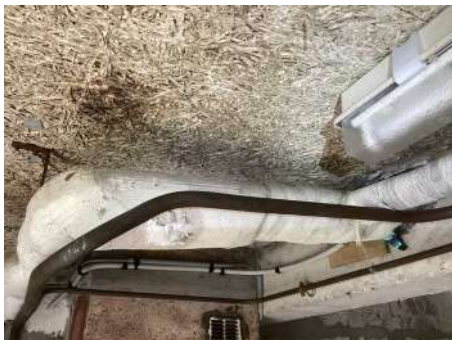
| S14 | ZPSO 9 |

| R-1 / 1/2 -> Local 8 | |
| Conduits -> Calorifugeages (Liste A) | |

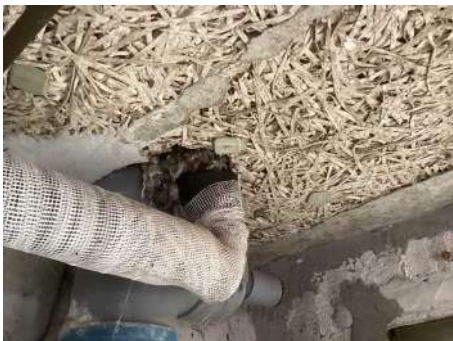
| S15 | ZPSO 10 |

| R-1 / 1/2 -> Local 8 | |
| Conduits -> Calorifugeages (Liste A) | |

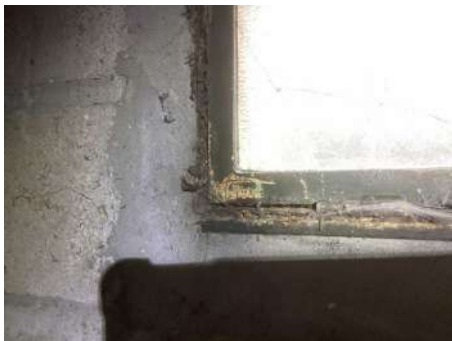
| S20 | ZPSO 13 |

| R-1 / 1/2 -> Local 7 | |
| Menuiseries intérieures -> Peintures décoratives | |

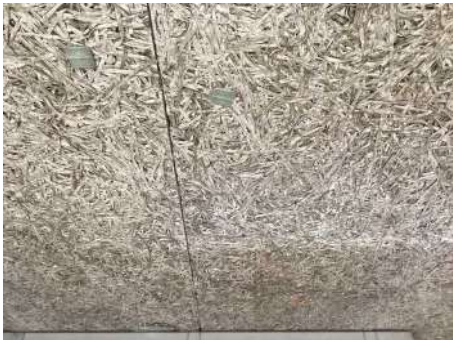
| S21 | ZPSO 14 |

| R-1 / 1/2 -> Local 8 | |
| Plafonds -> Panneaux vissés (Liste B) | |

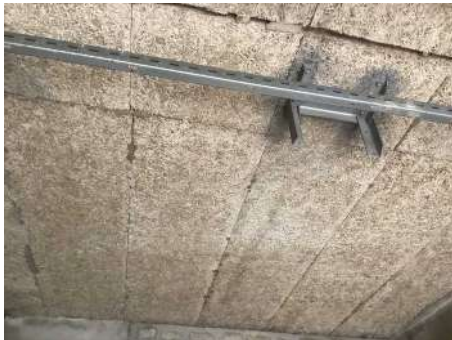
| S22 | ZPSO 14 |

| R-1 / 2/2 -> Local 16 | |
| Plafonds -> Panneaux vissés (Liste B) | |

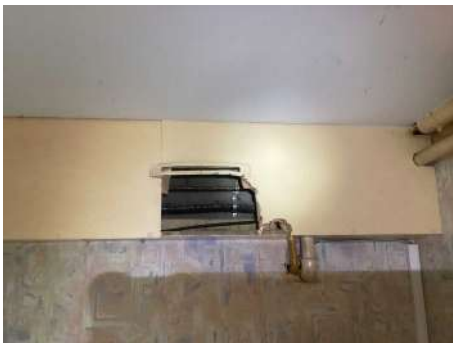
| S23 | ZPSO 20 |

| R-1 / 2/2 -> Local 15 | |
| Gaines et coffres verticaux -> Panneaux (Liste B) | |

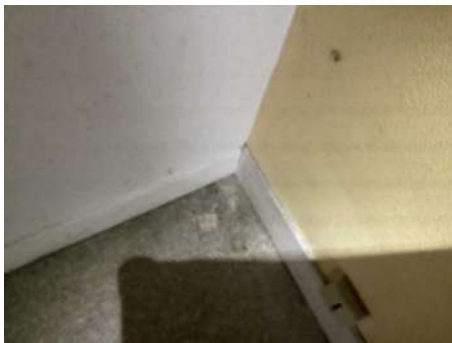
| S24 | ZPSO 23 |

| RDC -> Local 2 | |
| Revêtements de sol -> Sous-couches des revêtements souples Colles non bitumineuses Sols coulés à base ciment | |

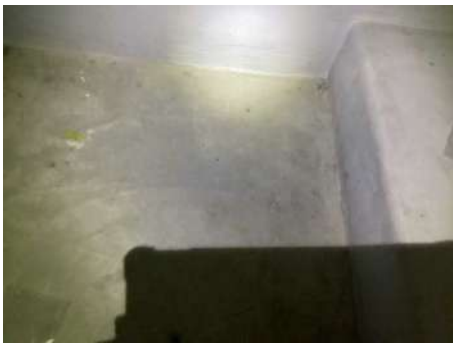
| S26 | ZPSO 26 |

| RDC -> Local 8 | |
| Revêtements de sol -> Sols coulés à base ciment | |

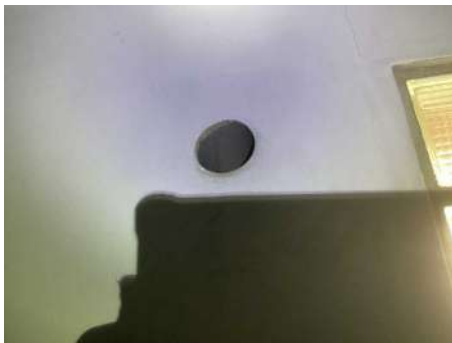
| S28 | ZPSO 4 |

| RDC -> Local 8 | |
| Conduits -> Conduits (Liste B) | |

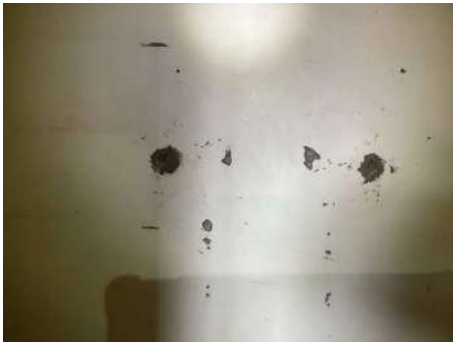
| S30 | ZPSO 28 |

| RDC -> Local 7 | |
| Murs et cloisons maçonnées "en dur" -> Enduits lissés, projetés ou talochés | |

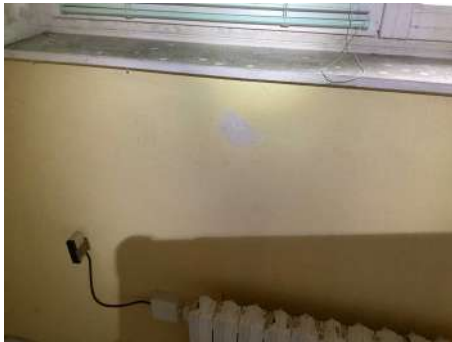
| S31 | ZPSO 31 |

| RDC -> Local 1 | |
| Murs et cloisons maçonnées "en dur" -> Enduits lissés, projetés ou talochés | |

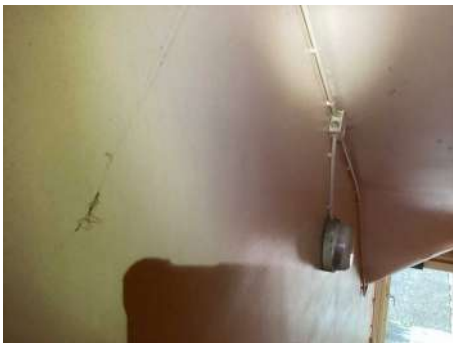
| S33 | ZPSO 32 |

| R-1 / 1/2 -> Local 1 | |
| Cloisons (légères et préfabriquées) -> Enduits lissés, projetés ou talochés | |

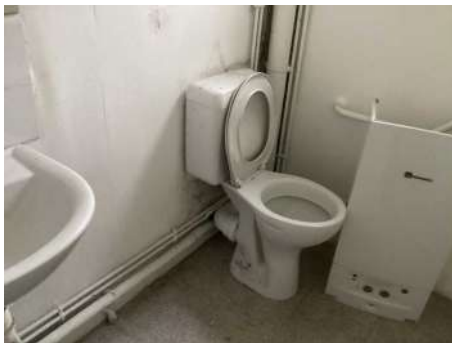
| S34 | ZPSO 4 |

| RDC -> Local 11 | |
| Conduits -> Conduits (Liste B) | |

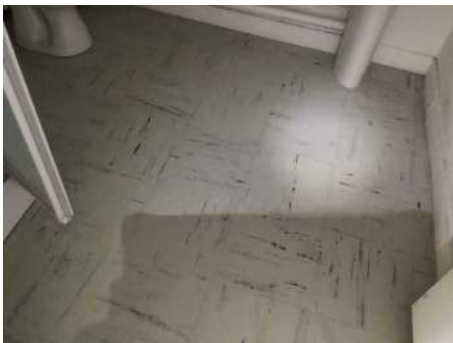
| S35 | ZPSO 37 |

| R+1 -> Local 4 | |
| Revêtements de sol -> Dalles de sol (Liste B) | |

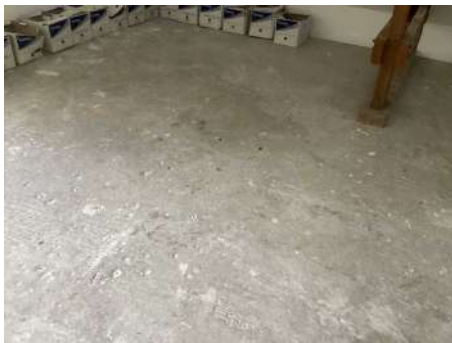
| S37 | ZPSO 26 |

| R+1 -> Local 1 | |
| Revêtements de sol -> Sols coulés à base ciment | |

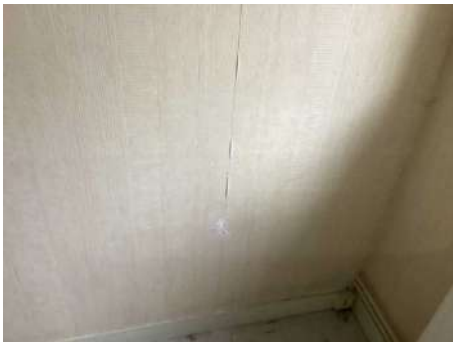
| S38 | ZPSO 32 |

| R+1 -> Local 2 | |
| Cloisons (légères et préfabriquées) -> Enduits lissés, projetés ou talochés | |

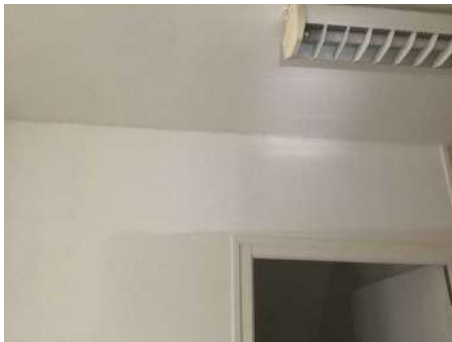
| S39 | ZPSO 38 |

| R+1 -> Local 2 | |
| Cloisons (légères et préfabriquées) -> Bandes calicot | |

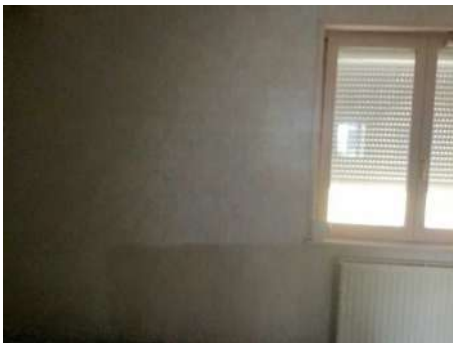
| S40 | ZPSO 38 |

| R+1 -> Local 3 | |
| Cloisons (légères et préfabriquées) -> Bandes calicot | |

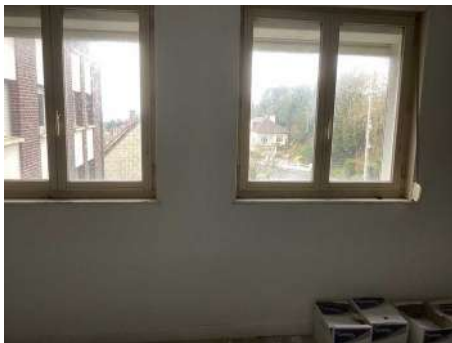
| S42 | ZPSO 38 |

| R+1 -> Local 1 | |
| Cloisons (légères et préfabriquées) -> Bandes calicot | |

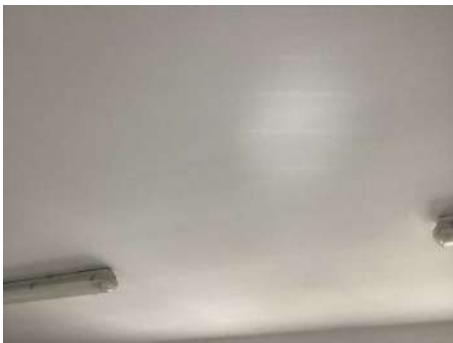
| S43 | ZPSO 19 |

| R+1 -> Local 1 | |
| Plafonds -> Bandes calicot | |

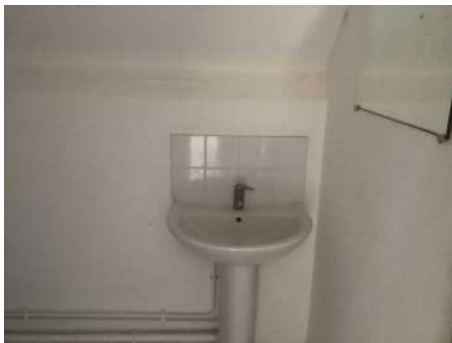
| S47 | ZPSO 36 |

| R+1 -> Local 4 | |
| Revêtements de murs, poteaux, cloisons, gaines, coffres -><br>Colles de faïence Joints de faïence | |

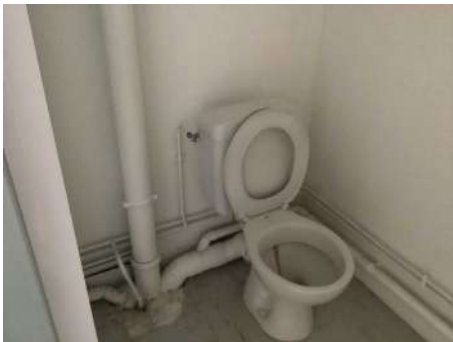
| S52 | ZPSO 4 |

| R+1 -> Local 4 | |
| Conduits -> Conduits (Liste B) | |

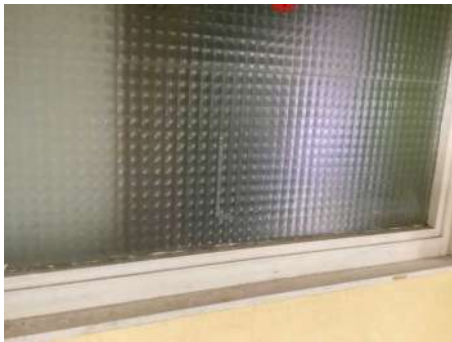
| S61 | ZPSO 40 |

| RDC -> Local 2 | |
| Menuiseries intérieures -> Joints de mastic de vitrage | |

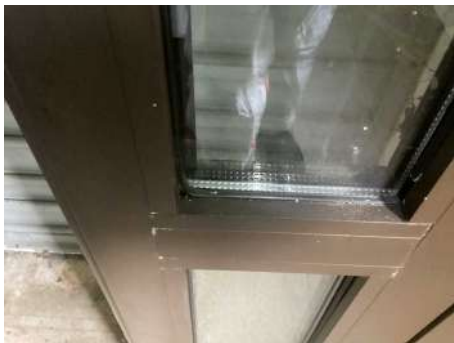
| S62 | ZPSO 41 |

| RDC -> Local 1 | |
| Menuiseries intérieures -> Joints d'étanchéité | |

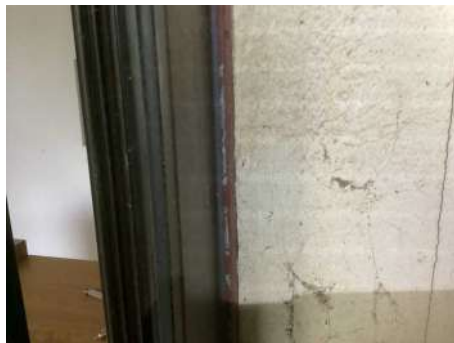
| S63 | ZPSO 42 |

| Extérieur -> Ensemble des façades RDC | |
| Menuiseries extérieures -> Joints d'étanchéité | |

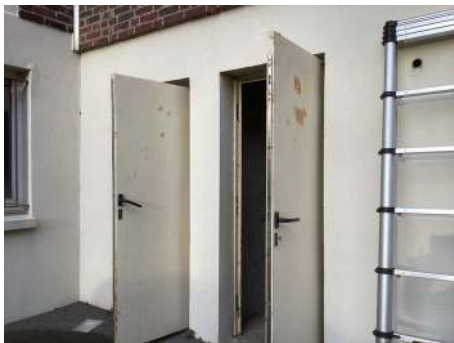
| S64 | ZPSO 44 |

| Extérieur -> Ensemble des façades R-1 1/2 | |
| Menuiseries extérieures -> Peintures décoratives | |

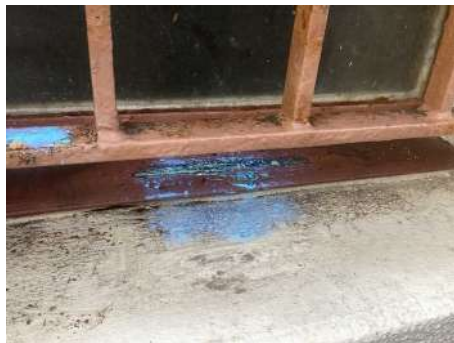
| S65 | ZPSO 48 |

| Extérieur -> Ensemble des façades R-1 1/2 | |
| Menuiseries extérieures -> Peintures décoratives | |

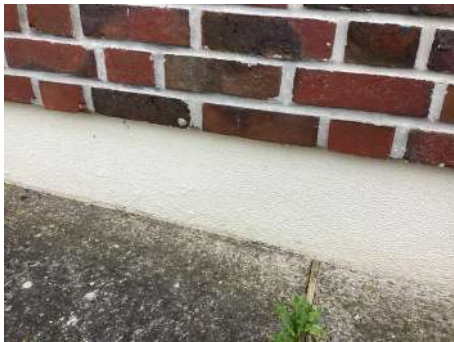
| S68 | ZPSO 46 |

| Extérieur -> Ensemble des façades RDC | |
| Façades lourdes y compris poteaux -> Peintures | |

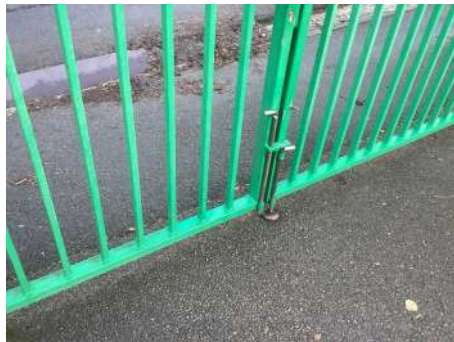
| S69 | ZPSO 54 |

| Extérieur -> Ensemble des façades avant côté rue | |
| Façades lourdes y compris poteaux -> Peintures | |

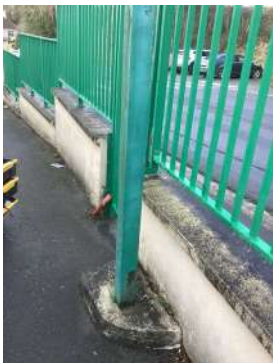
| S70 | ZPSO 52 |

| Extérieur -> Ensemble des façades avant côté rue | |
| Façades lourdes y compris poteaux -> Peintures | |

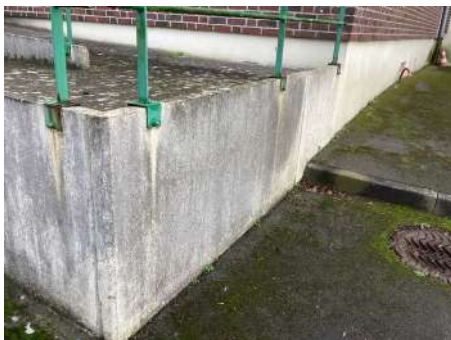
| S71 | ZPSO 50 |

| Extérieur -> Ensemble des façades avant côté rue | |
| Façades lourdes y compris poteaux -> Peintures | |

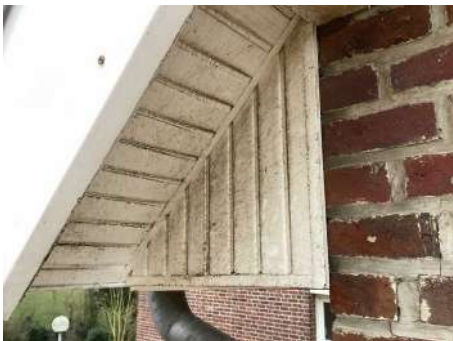
| S72 | ZPSO 56 |

| Extérieur -> Toiture | |
| Éléments associés à la toiture -> Rives | |

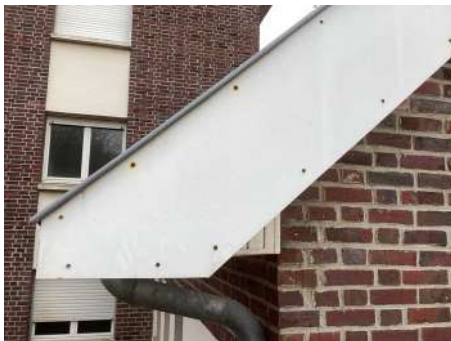
| S72 | ZPSO 56 |

| Extérieur -> Toiture | |
| Éléments associés à la toiture -> Rives | |

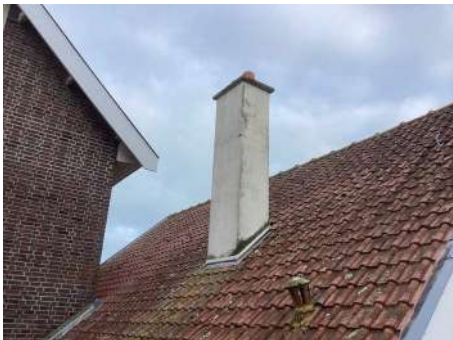
| S73 | ZPSO 50 |

| Extérieur -> Toiture | |
| Façades lourdes y compris poteaux -> Peintures | |

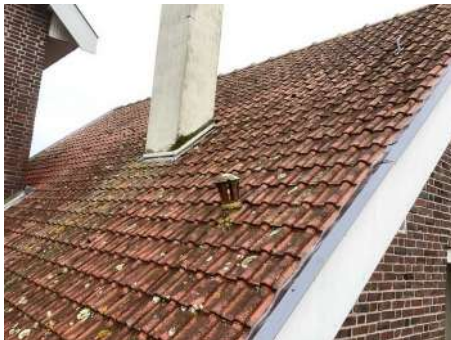
| S74 | ZPSO 57 |

| Extérieur -> Toiture | |
| Éléments associés à la toiture -> Mitres | |

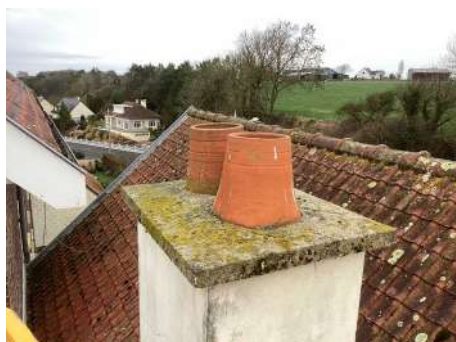
S75

Extérieur -> Toiture

Éléments associés à la toiture -> Mitres

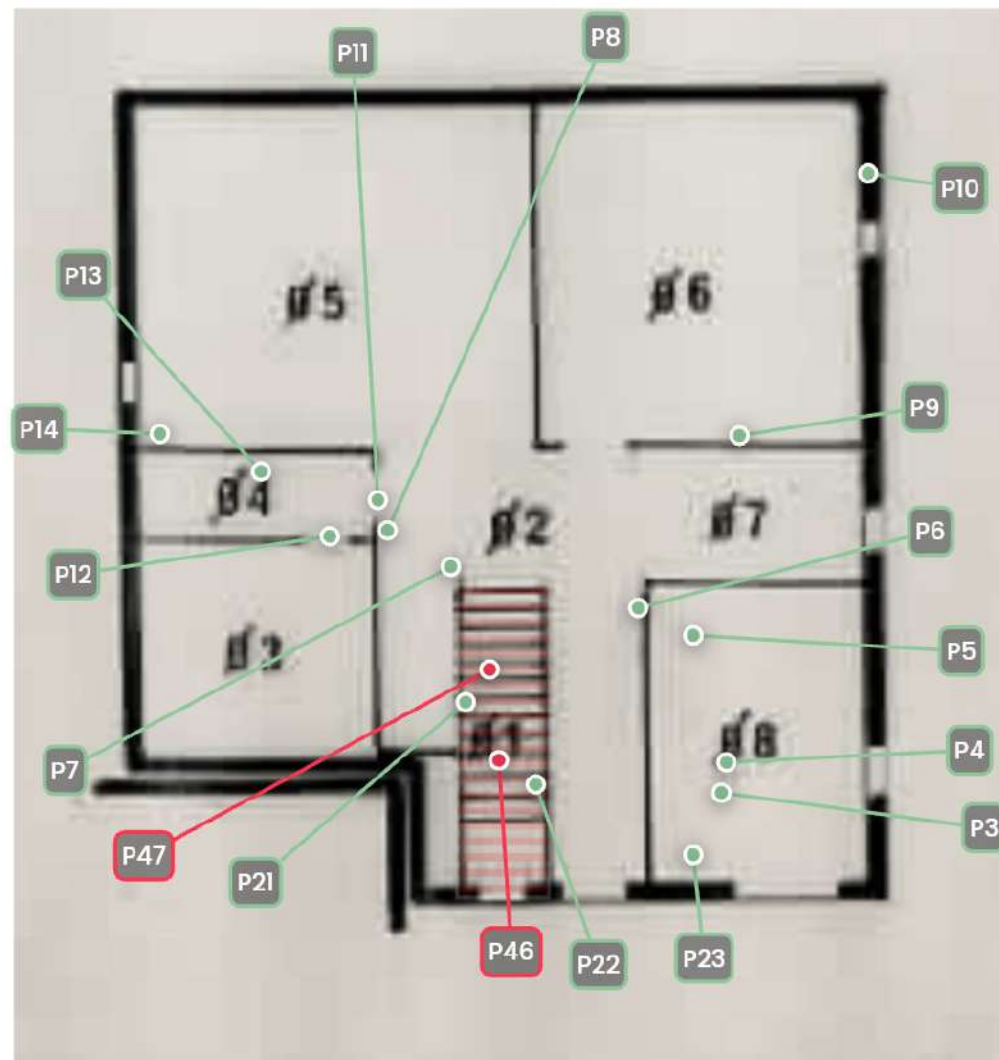
Enduits de ragréage, débullage, lissage
