# Pré-rapport de repérage amiante avant réalisation de travaux dans un immeuble bâti

**Rapport N° :** 27073052/S1/1/AM-RTV\_V1**Rédigé le :** 10/03/2026**Référence au programme de travaux :**  
PROGRAMME PREVISIONNEL AULT / réalisé le  
20/06/2025 par BUREAU VERITAS / EDDY FLAMANT

**CASERNE D AULT**

**BAT 001****Date(s) d'intervention(s) :**

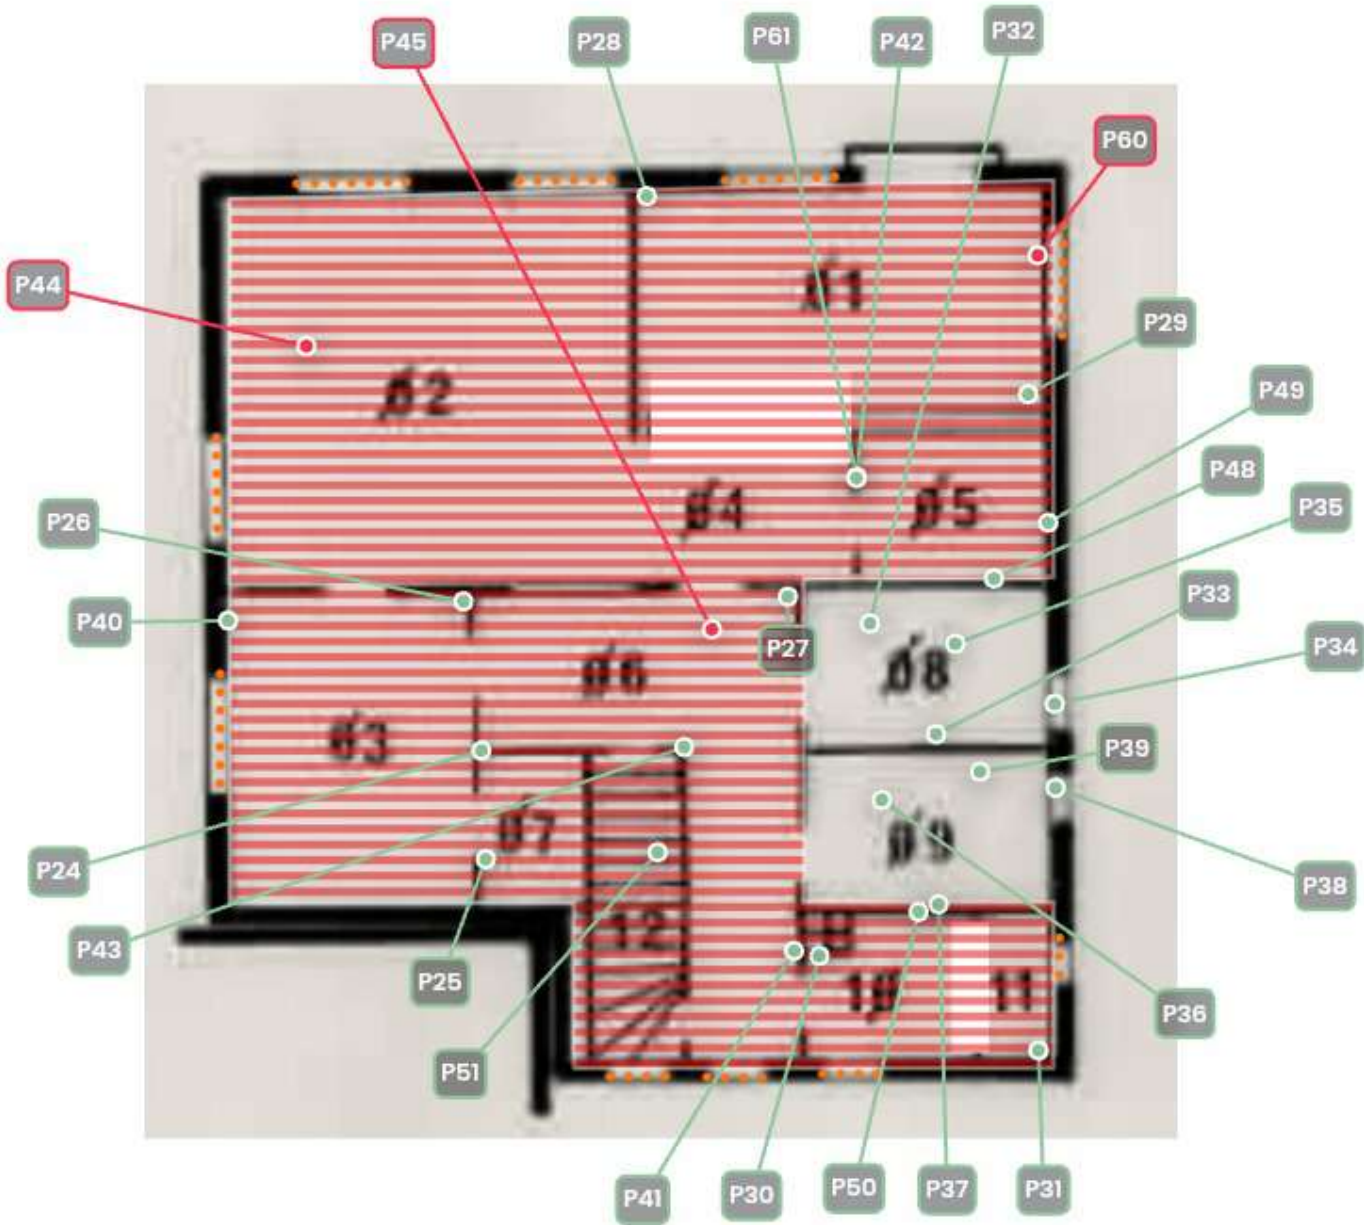
| PLANCHE DE REPERAGE TECHNIQUE | | |
|---|---|---|
| <div> <div></div> Enduits de ragréage, débullage, lissage </div> <div> <div></div> Joints de mastic de vitrage </div> | | |

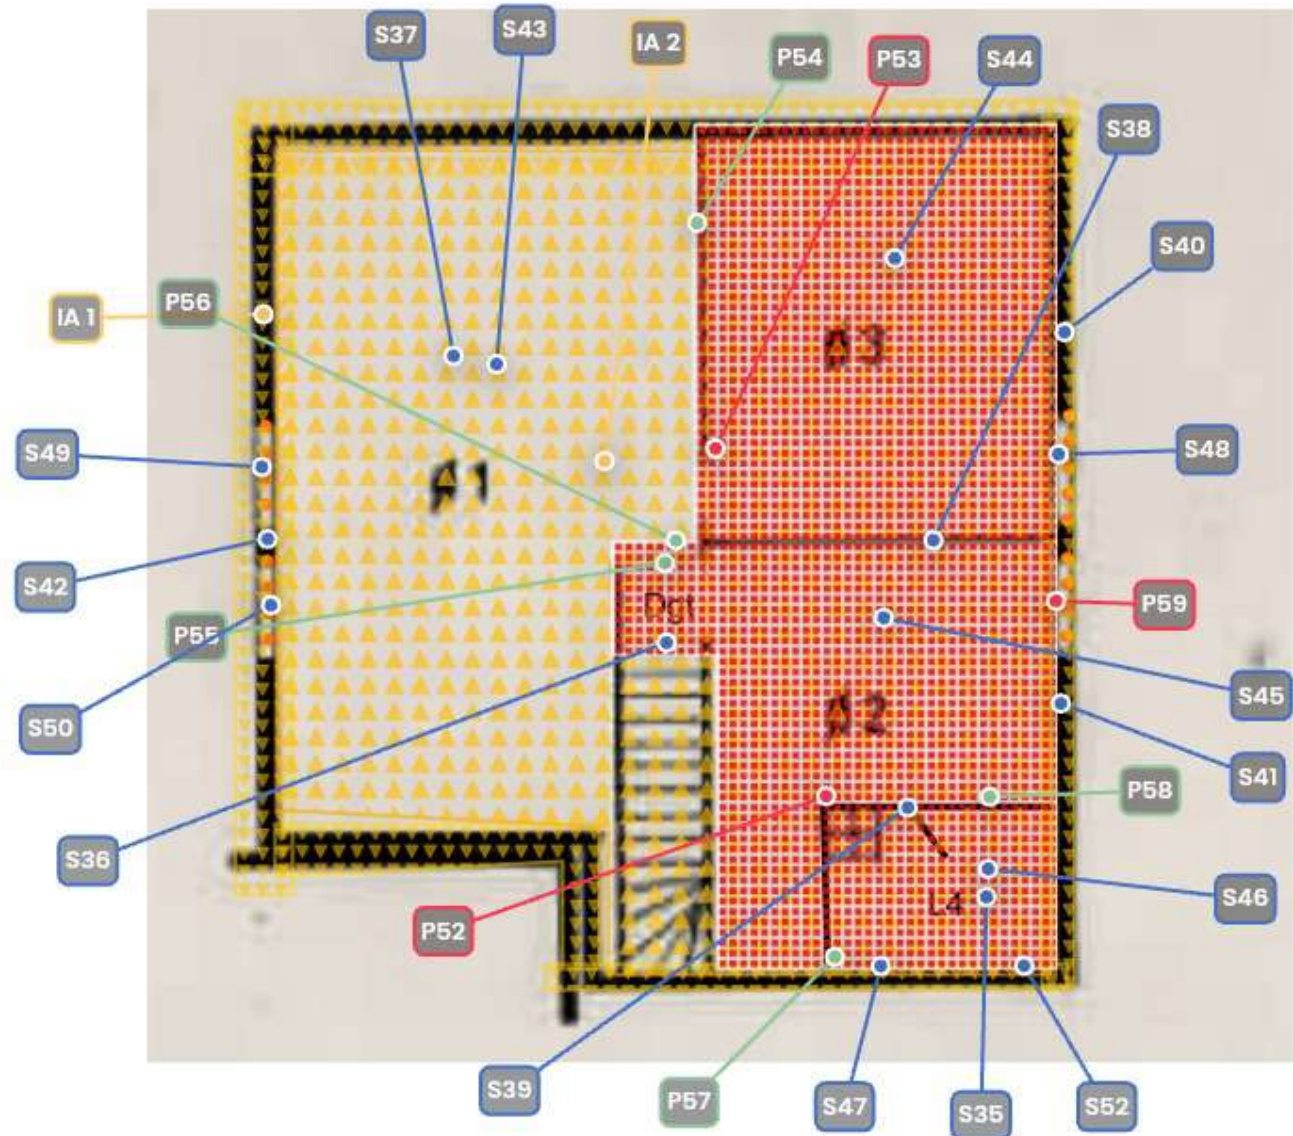
Dalles de sol (Liste B)
