## RAPPORT D'ETUDE

Faisabilité du déplacement du dépôt lapidaire de la cathédrale Saint-Etienne de Meaux  
(77 100) vers une nouvelle réserve située dans le couvent des Cordelières à Provins  
(77160)

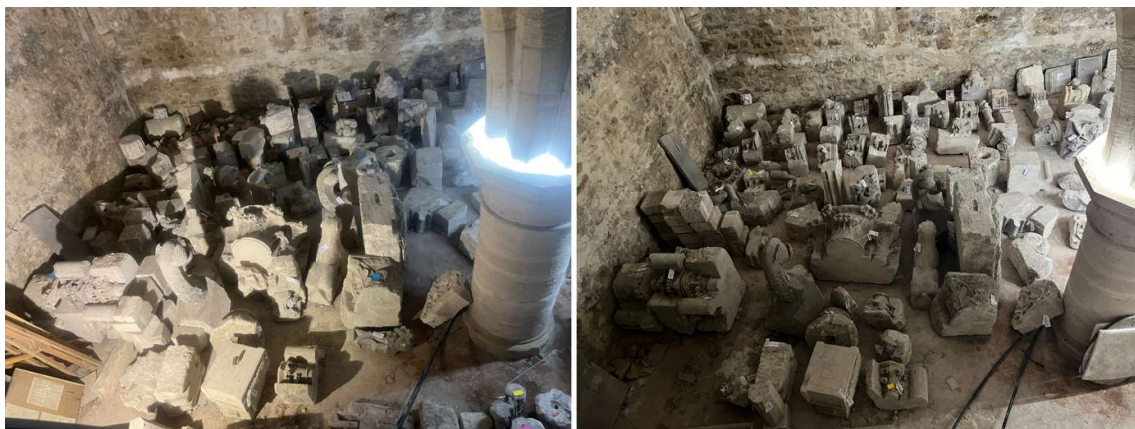
Crypte : rangement avant / après étude

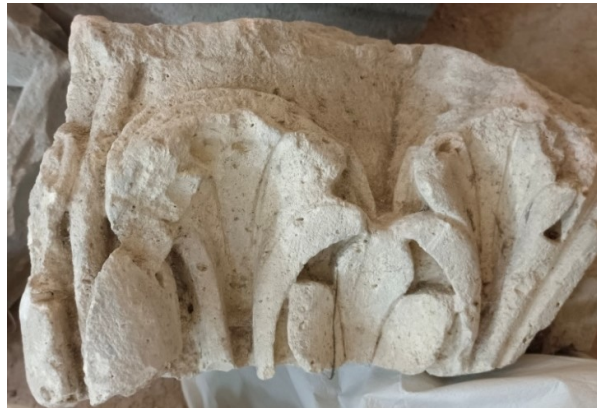
LAP.2023.117 - Parties sculptées où les débris fossilisés sont matérialisés par des cavités irrégulières.

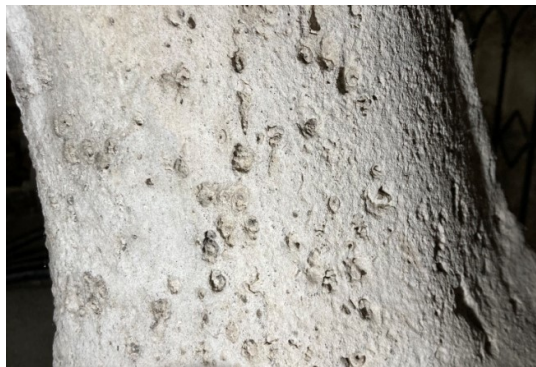
S25 – Détail d'organismes fossilisés.

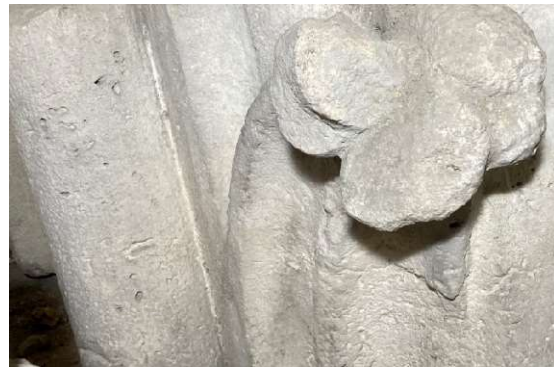
E4 – Autre exemple de calcaire grossier.

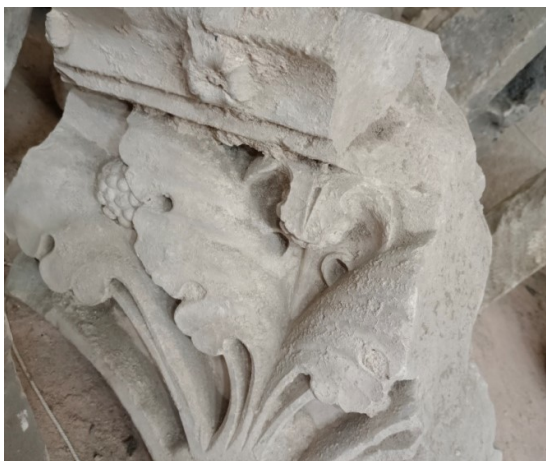
S29 – Calcaire blanc, fin.

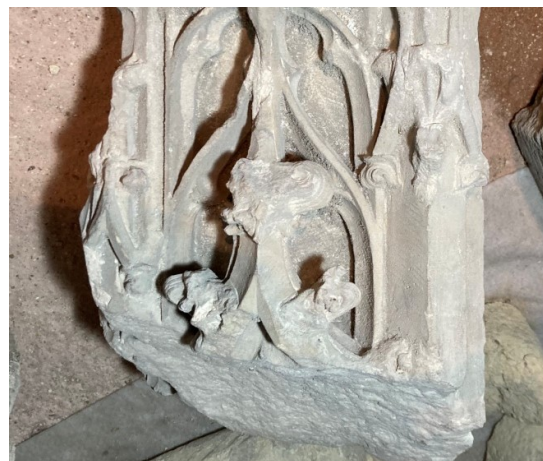
LAP.2023.046 –Autre calcaire fin.

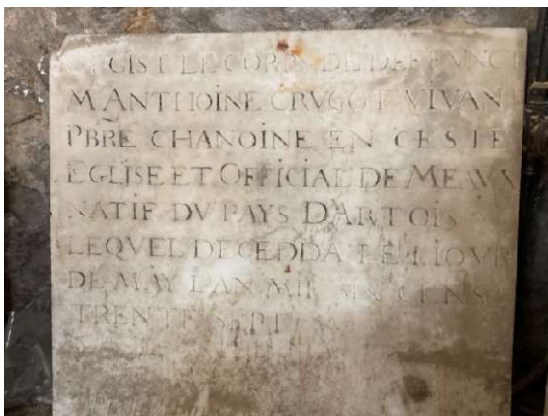
3 – plaque en marbre blanc.

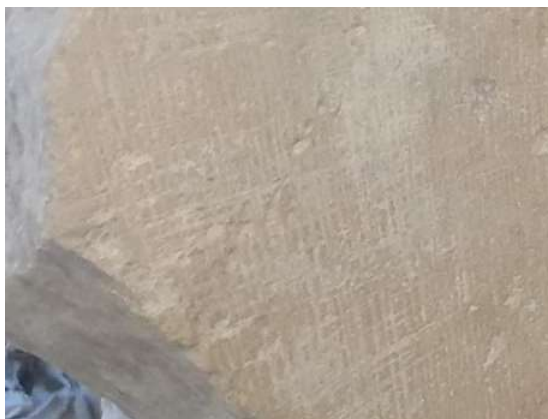
E7 – Taille ciselée (croisée) sur l'une des faces.

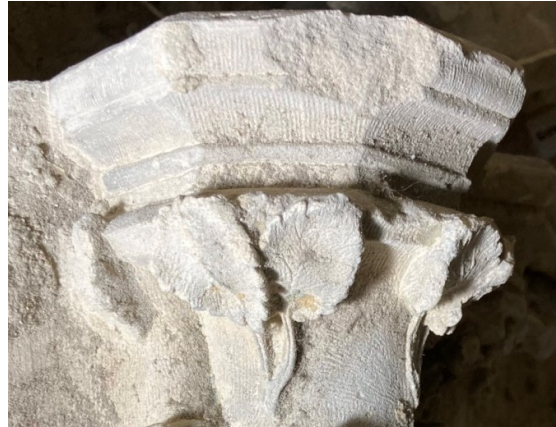
C11 – Marques laissées par une petite gradine à dents (finition).

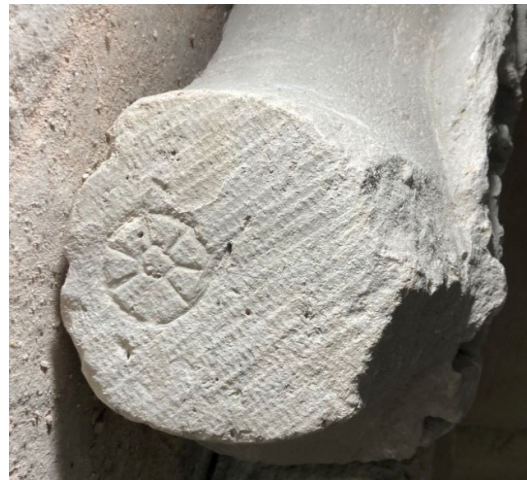
D9 a et b – Signe lapidaire sur tranche de la pierre.

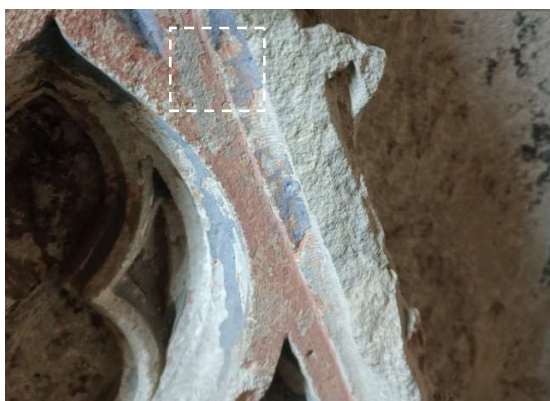
S27, localisation des observations.

Détail des couches observées sous microscope Dinolite® :  
0-pierre ; 1-rouge ; 2-bleu.

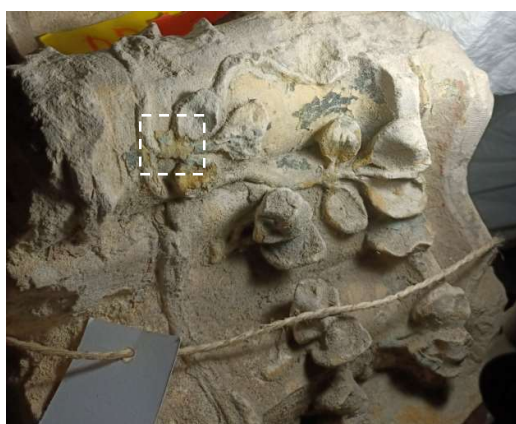
C12 - Localisation des observations sur le chapiteau.

Détail observé sous Dinolite®.  
0 – pierre ; 1 - ocre ; 2 – rouge ; 3 - vert, altéré en bleu turquoise (sur couche blanche ?) ; 4 - ocre ; 5 - rouge brun.

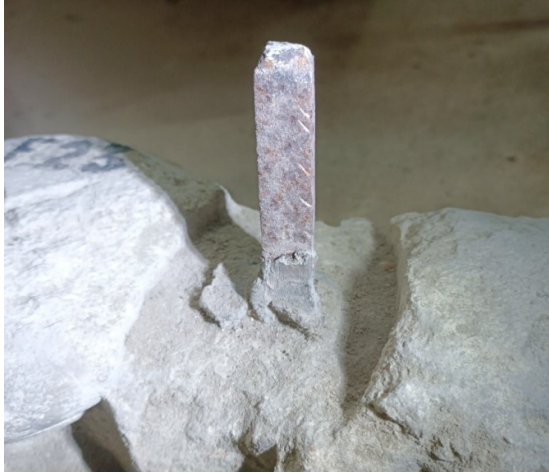
F23 – Goujon scellé au plomb.

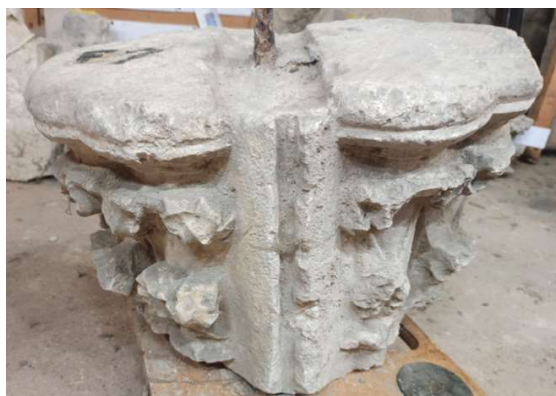
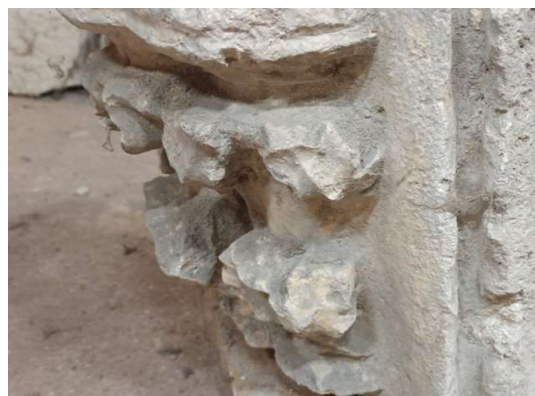
Il désigne les dépôts de diverses natures, non adhérents, accumulés sur la surface des œuvres. La majorité des éléments sont très empoussiérés et ont été classés en niveau C, ce qui correspond à un état d'empoussièrément important ; beaucoup d'amas terreux recouvrent les œuvres et jonchent le sol de la crypte.

F7 - Une importante poussière recouvre les parties supérieures des volumes.

Détail sur des amas terreux accumulés.

Le dépoussiérage des œuvres se fera avant la mise en caisse pour leur déménagement. Il est souhaitable pour leur bonne conservation sur le long terme ; la poussière étant hydrophile, elle favorise une humidité de surface pouvant favoriser des altérations. D'autre part, l'épiderme est parfois difficilement lisible, dissimulé sous les amas de poussière, ce qui est peu favorable à une étude des œuvres dans la nouvelle réserve, et de plus est peu sain pour les futurs observateurs.

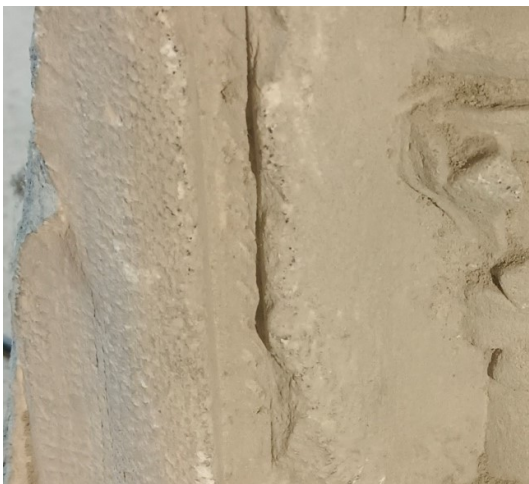
F13 - Chapiteau recouvert d'une couche homogène, vraisemblablement de nature terreuse.

Détail de cette couche homogène.

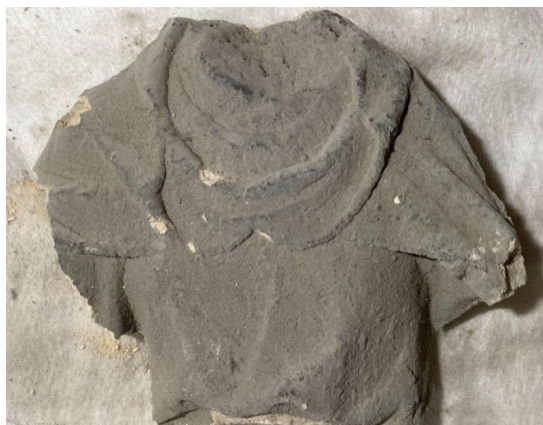
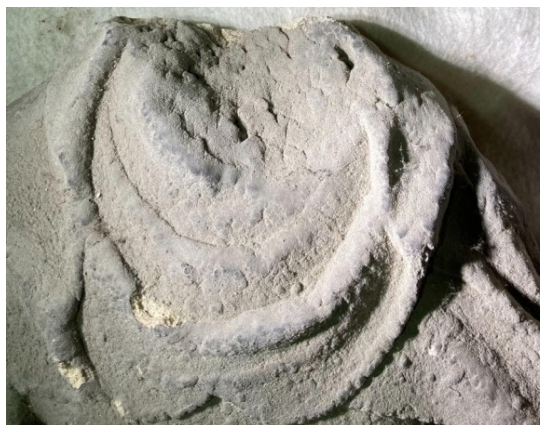
Les croûtes noires résultent de dépôts atmosphériques (dont majoritairement de polluants, en milieu urbain) accumulés sur les surfaces protégées du ruissellement des eaux de pluies. Ces particules déposées à la surface se sont solidarisées dans une matrice de gypse. Elles témoignent d'une exposition originelle à l'extérieur. Leur retrait est souhaitable pour des questions esthétiques et de conservation. Sur 33,5% des œuvres, des croûtes noires ont été observées, dont 21% fines et/ou peu nombreuses et pour 12,5% des croûtes noires épaisses et importantes, comme montré sur l'exemple suivant.

LAP.2023.36b - Surface entièrement recouverte de croûtes noires.

Détail, éclats postérieurs à la dépose.

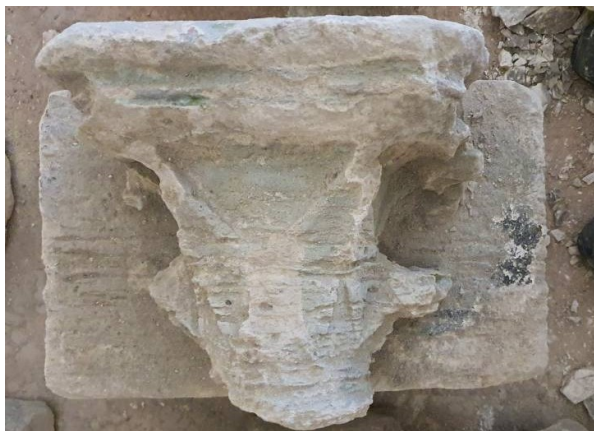
Il a été évalué dans cette catégorie l'état de conservation générale de la surface originale (conservée ou dont les volumes sont émoussés), 34,5% sont classées comme présentant une érosion importante.

B8 - Erosion mettant en évidence le lit de la pierre.

Détail de l'altération.

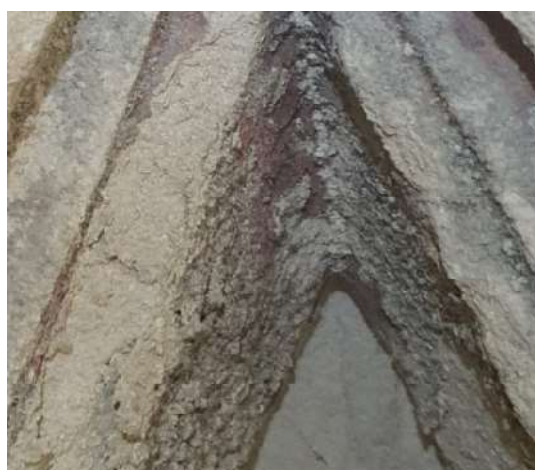
Des soulèvements de l'épiderme en lien avec la cristallisation de sels sous la surface ont été constatés sur quelques pierres.

LAP.2023.84 - Boursouflures.

La pose de facing a été préconisée pour certaines œuvres en pierre présentant des desquamations ou des fissurations. L'application des facings consiste à apposer une feuille de papier japon très fine, sur la surface avec une colle de type carboxyméthylcellulose (CMC) en faible concentration dans de l'eau déminéralisée. Il s'agit d'une intervention rapide, pour éviter la perte d'éléments. Elle est temporaire et doit être retirée après déménagement. Seules 28 œuvres ont été proposées pour être traitées de cette manière. L'opération peut être remplacée par une intervention plus pérenne, de consolidation, légèrement plus longue. Pour les plâtres, il a été privilégié des interventions de consolidation et aucun facing n'est proposé.

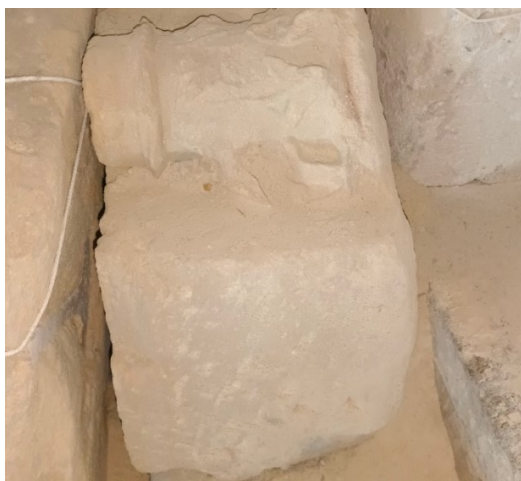
L'altération la plus préoccupante, observée sur un peu moins de 40 pierres (soit 12,5% de la collection) est un phénomène de désagrégation actif, à priori révélateur de la présence de plusieurs combinaisons de composées ioniques entrainant des cycles répétés de solubilisation/cristallisation. Les colonnes de la crypte sont entre trop touchées.

LAP.2023.07 - La pierre tombe littéralement en poussière.

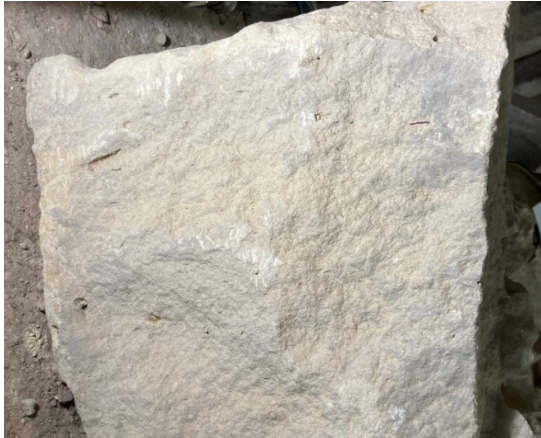
Les traces de frottement liées à des manipulations (dépôt ou observations) ou au passage dans la crypte (abrasion, rayures) ont été relevées sur la plupart des pierres, la plupart du temps sans gravité. Des incisions nettes et profondes (laissées par une lame de scie, au cours de la dépôt ?) ont été relevées sur plusieurs pierres anciennement déposées et inventoriées (séries de A à S).

C4 - Rayures, marques de frottement.

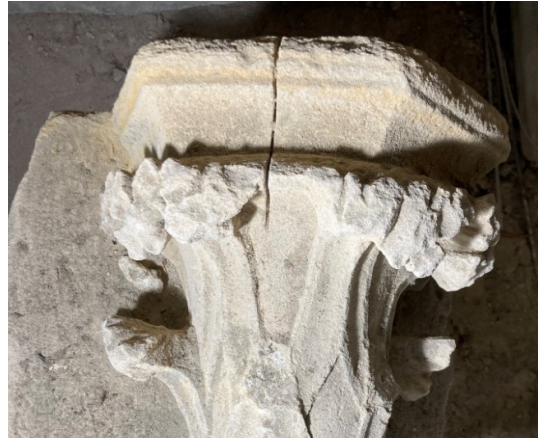
C1 - Trace laissée par une lame de scie ?

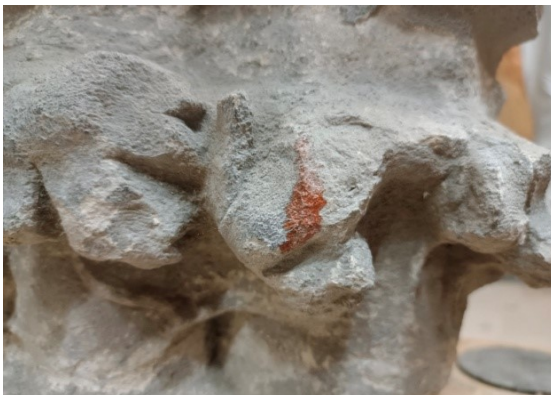
Des projections de mortiers et/ou taches de peinture ont souvent été observées (43% de la collection est concernée), mais restent sans gravité. Les numéros d'inventaire peints en noir ont été appliqués soit directement sur la pierre, soit sur un vernis dont les coulures sont désormais visibles.

F30 - Tache rouge.

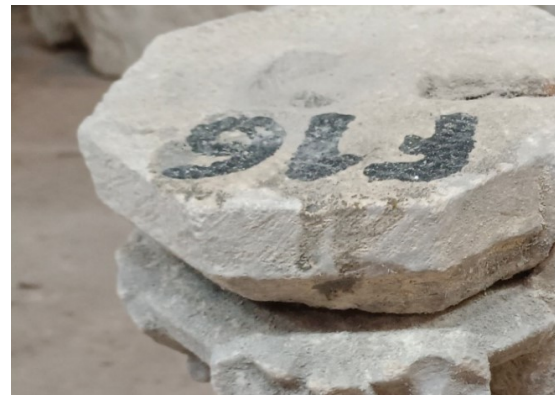
F16 - Coulures du vernis sous le numéro d'inventaire.

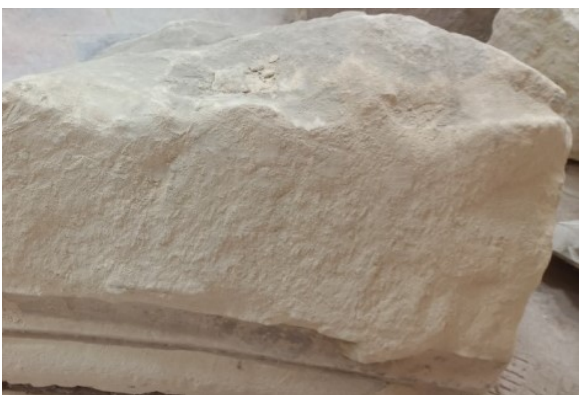
LAP.2023.110 – Détachement de fragments de pierre.

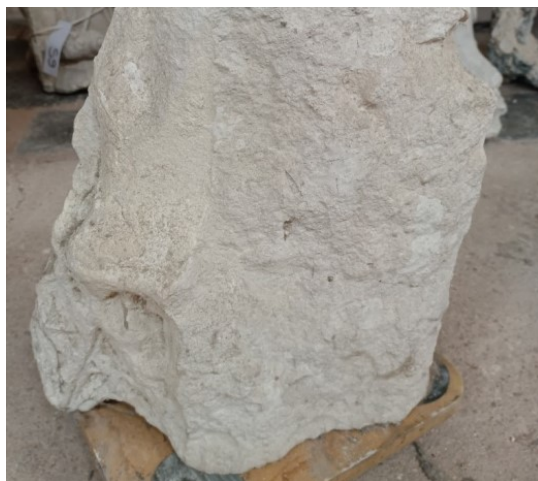
LAP.2023.15 - Pierre conservée dans un état très lacunaire

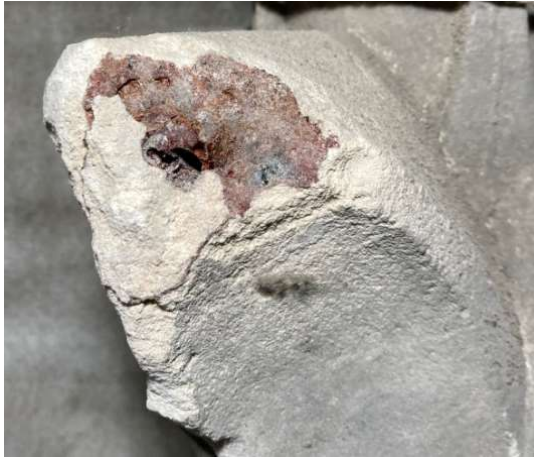
LAP.2023.37 – Résidus de colle sur une cassure.

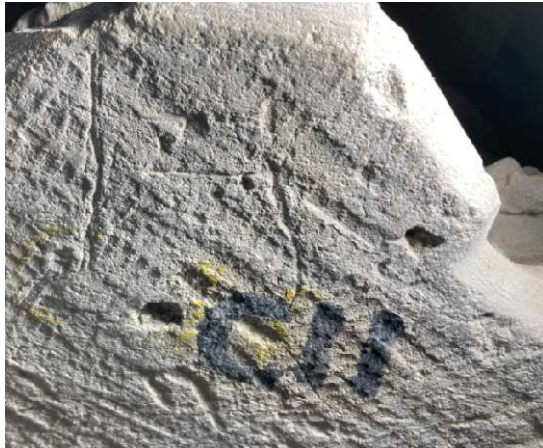
C11 – Inscription peinte en noire, et autres annotations illisibles dessous (à la craie jaune et gravées).

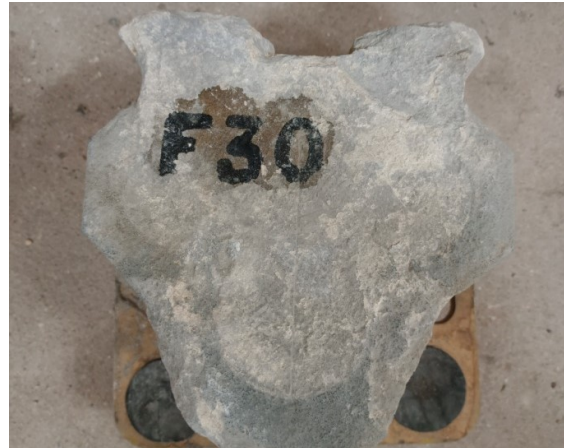
F30 – Inscription partiellement effacée sur un ancien vernis jauni.

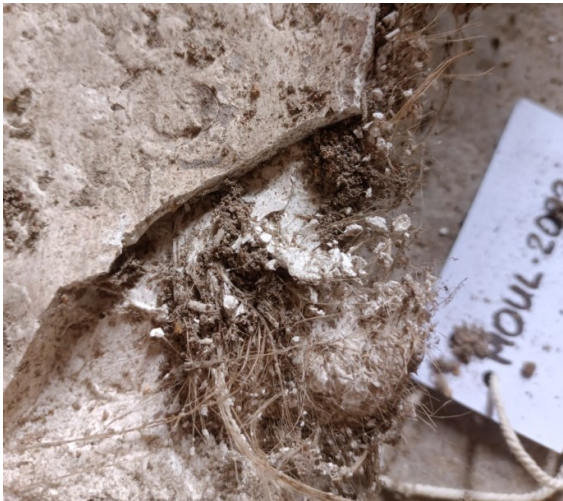
MOUL.2023.063 – Filasse dépassant de la 2<sup>e</sup> couche de plâtre.

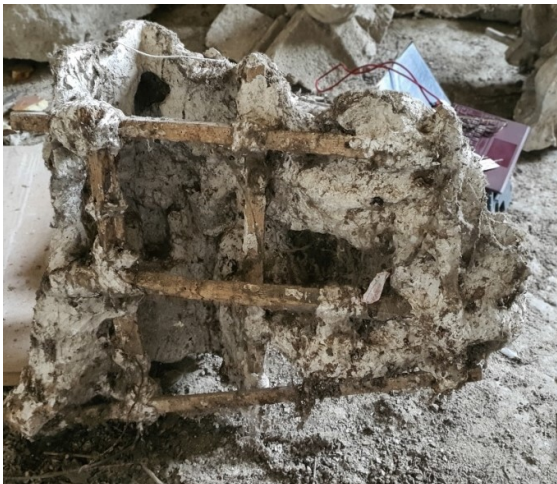
MOUL.2023.054 – Boisages au revers de cet élément.

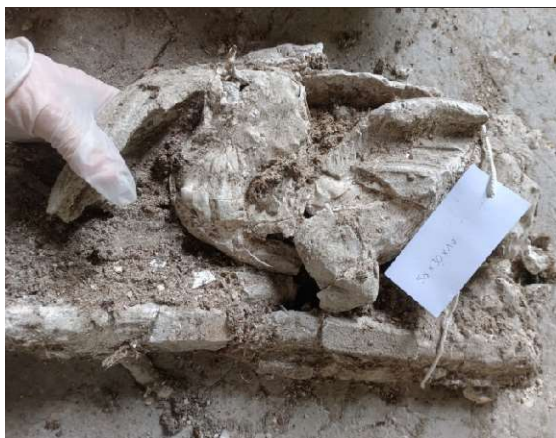
MOUL.2023.060 - Le fond du bas-relief est rempli de dépôts, essentiellement de nature volatile.

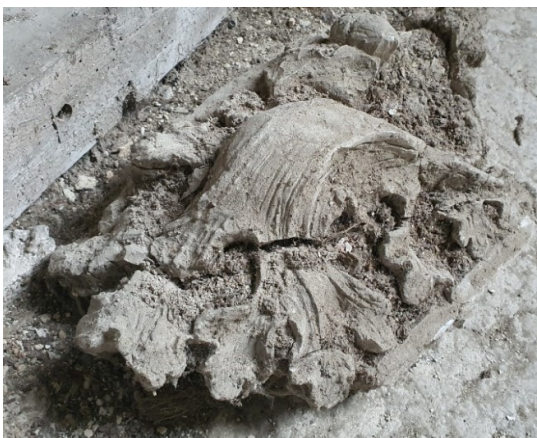
MOUL.2023.106 -Feuille de chou ensevelie sous des amas de poussière.

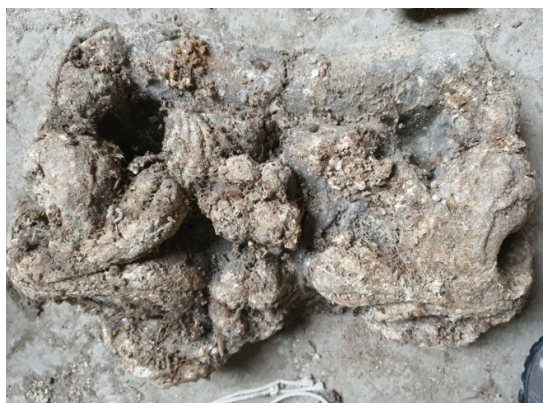
MOUL.2023.079 - La surface est souillée et assombrie (Tour Nord).

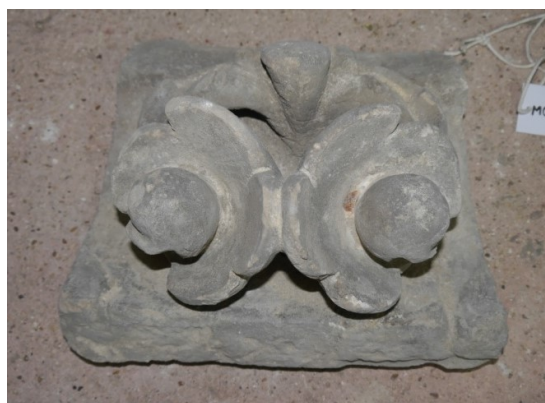
MOUL.2023.034 - Coloration très sombre et uniforme prise par la surface encrassée (crypte du Vieux-Chapitre).

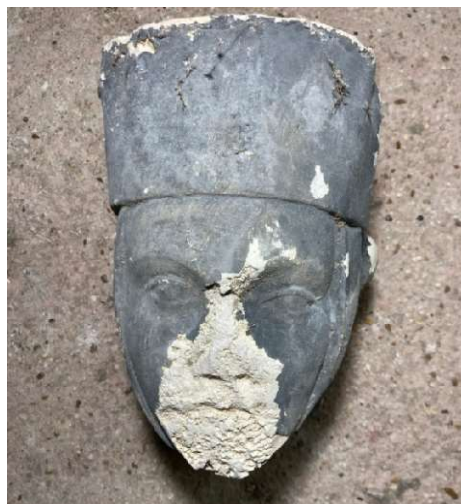
M16 b – De l'eau a perlé sur ce moulage entraînant la dissolution d'une partie du visage.

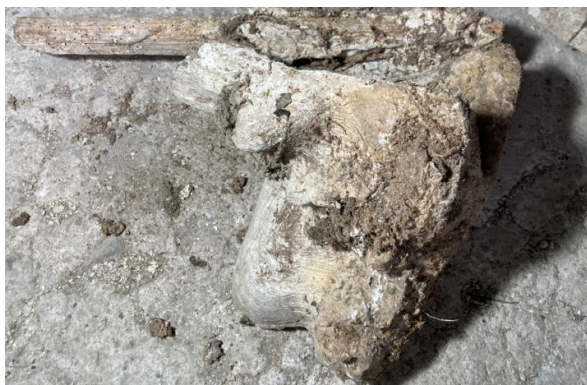
MOUL.2023.89 - Surface tachée devenue jaunâtre.

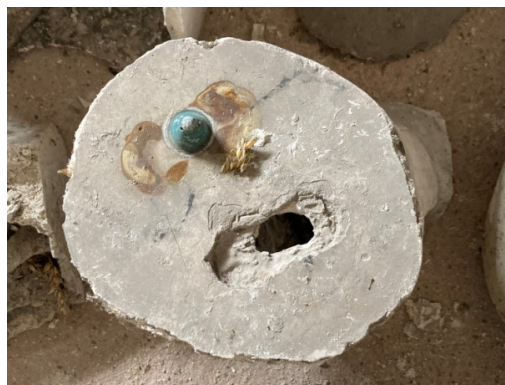
MOUL.2024.01 - Taches d'oxydation.

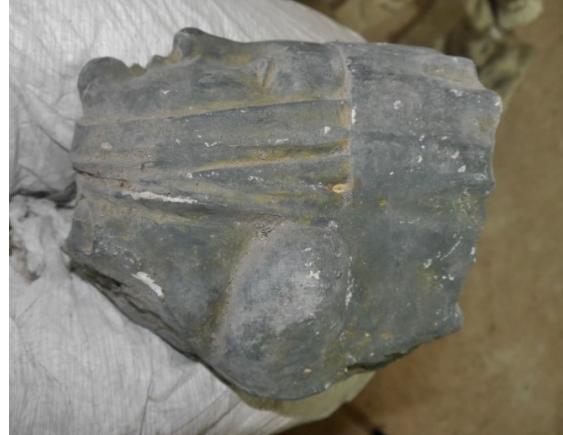
M16a – Les parties usées sont particulièrement visibles sur le plâtre peint en noir.

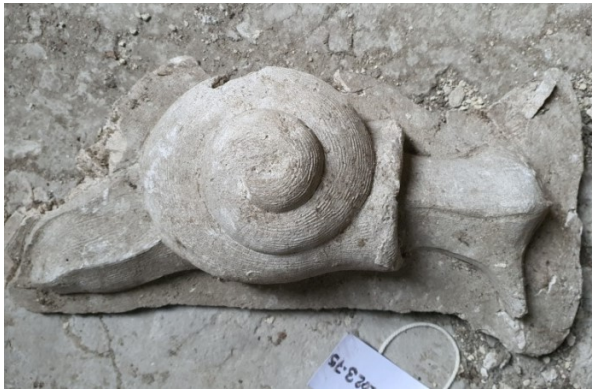
MOUL.2023.075—Le moulage est en bon état, mis à part un impact sur le dessus.

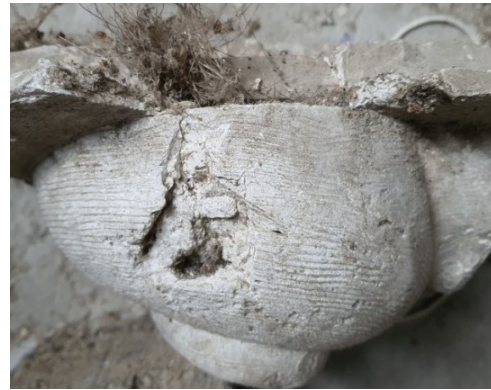
Détail de zone accidentée.

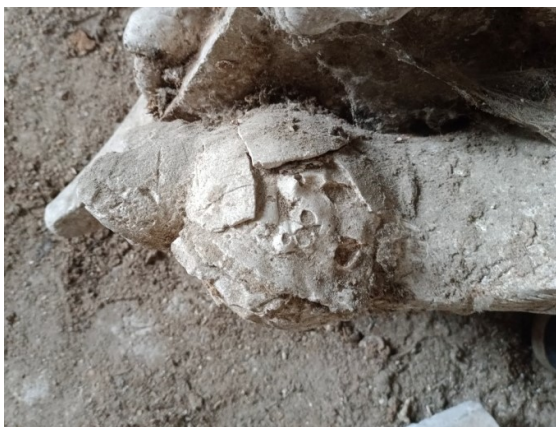
MOUL.2023.051 —Ecaillage de la surface.

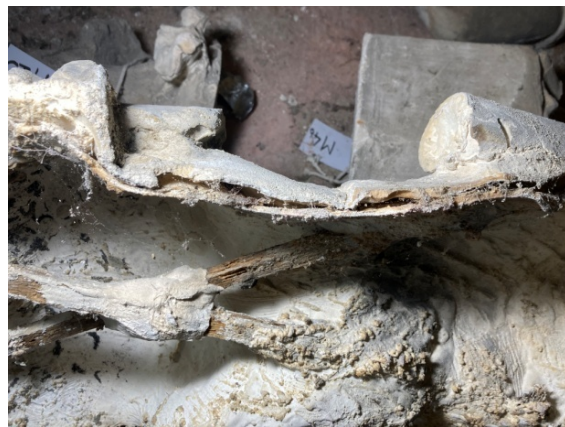
M10 – Première couche désolidarisée de la 2e.

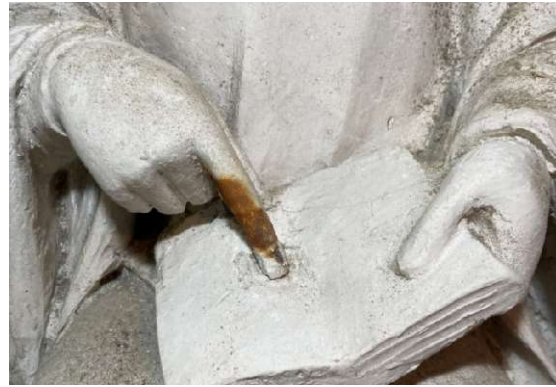
M9– Même constat sur cet autre moulage de la crypte.

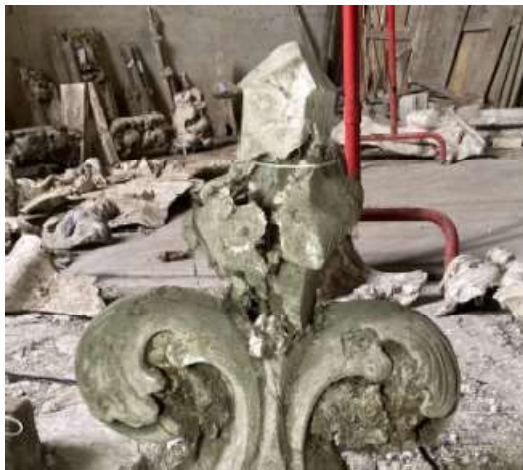
MOUL.2023.087 – La partie haute est mobile.

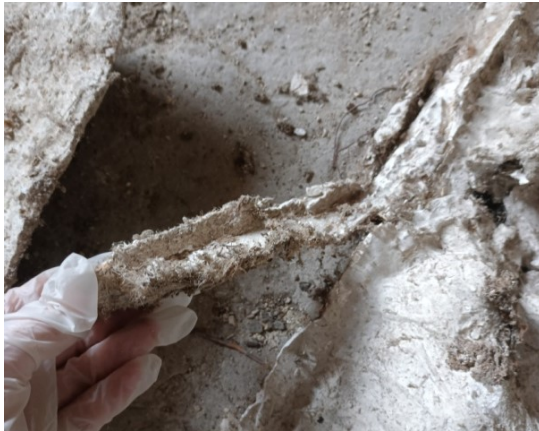
MOUL.2023.060 – Dislocation des bords du moulage.

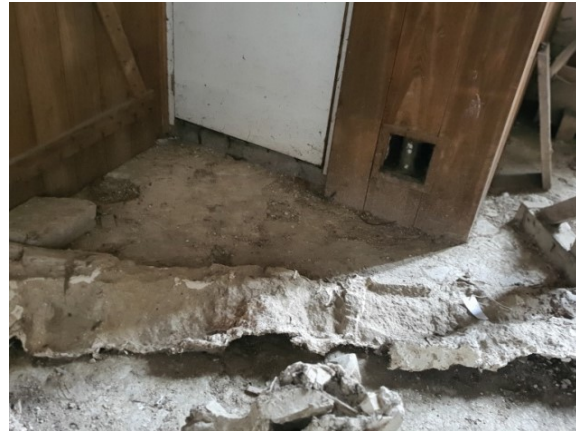
MOUL.2023.091- Moulage sans cohésion (non armé au revers).

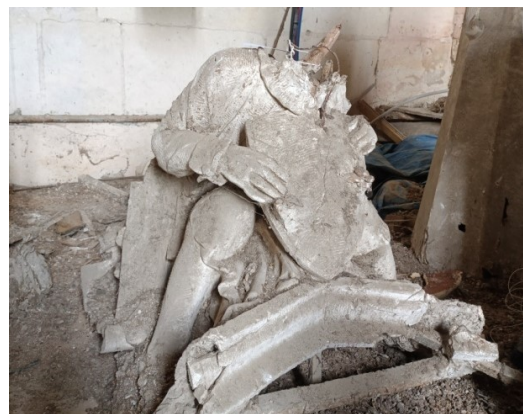
MOUL.2023.048 – Ici aussi la tête du personnage est manquante.

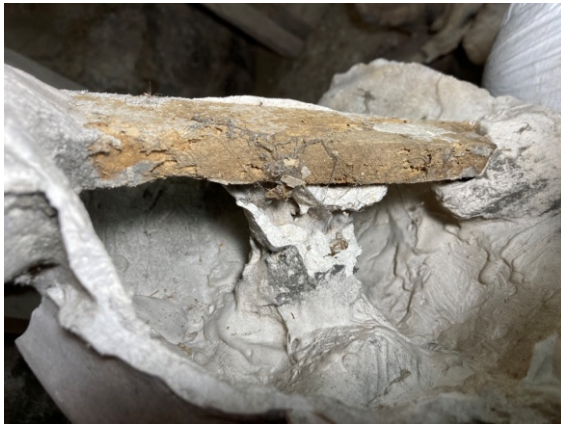
M4 a et b – Pourriture et vermoulures constatées.

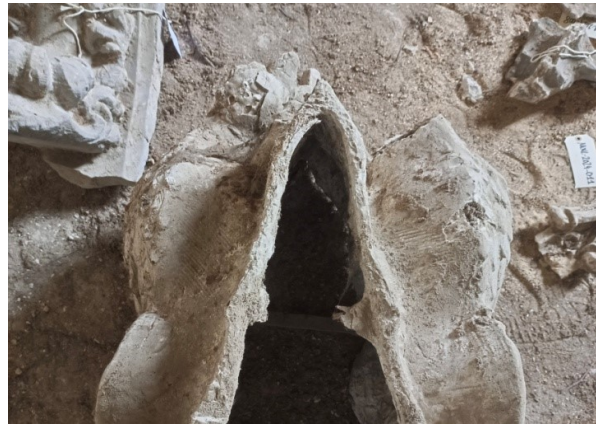
MOUL.2023.051– Boisages perdus

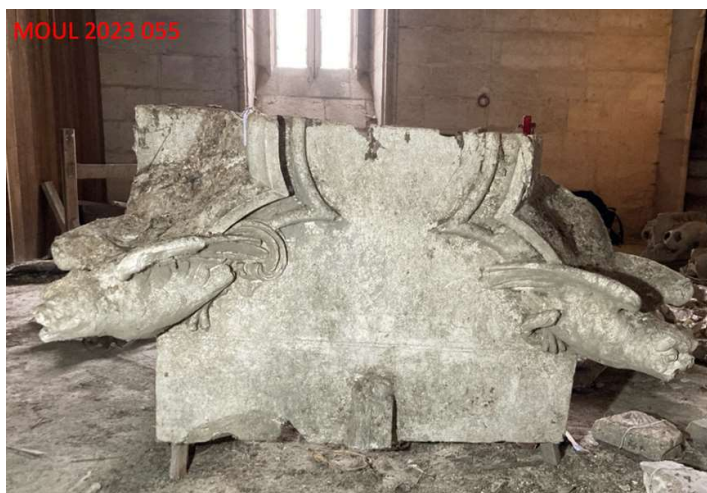
Nous attirons l'attention sur l'œuvre **MOUL.2023.055** dont les dimensions obligeraient à l'élinguer pour la descendre. Cette œuvre pose également un problème à l'arrivée au Couvent des Cordelières.

*Œuvre dépassant les dimensions de la cage et des portes*
