# Pré-rapport de repérage amiante avant réalisation de travaux dans un immeuble bâti

Rapport N° : 26433708/S3/1/AM-RTV\_V1

Rédigé le : 17/10/2025

Centre des finances publiques - Toul

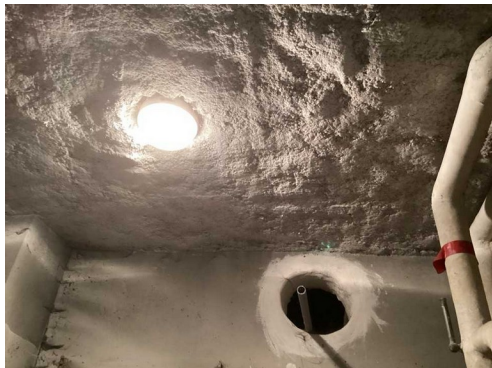
| P34 | ZPSO 29 |

| Sous Sol -> Chaufferie | |
| Plafonds -> Flocages (Liste A) | |

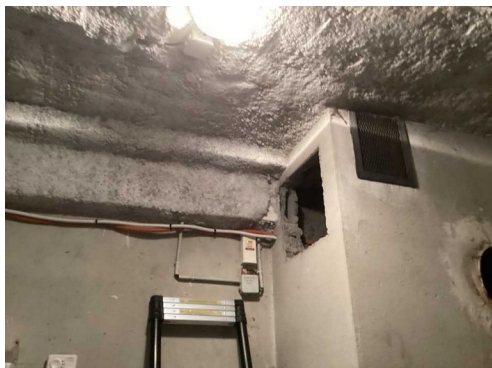
| P35 | ZPSO 29 |

| Sous Sol -> Chaufferie | |
| Plafonds -> Flocages (Liste A) | |

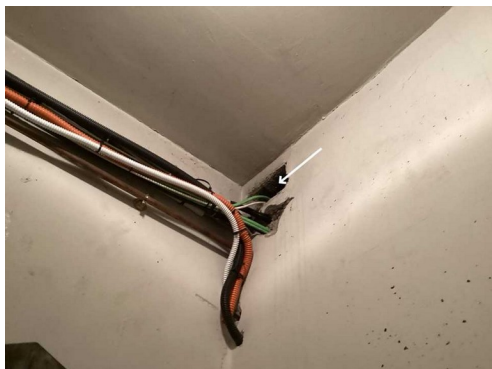
| P36 | ZPSO 30 |

| Sous Sol -> Chaufferie | |
| Conduits -> Conduits (Liste B) | |

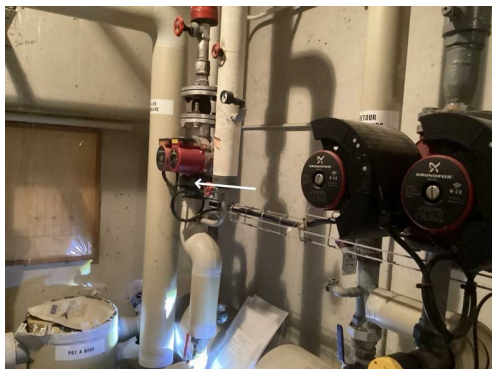
| P42 | ZPSO 36 |

| Sous Sol -> Chaufferie | |
| Equipements -> Joints plats prédécoupés pour brides | |

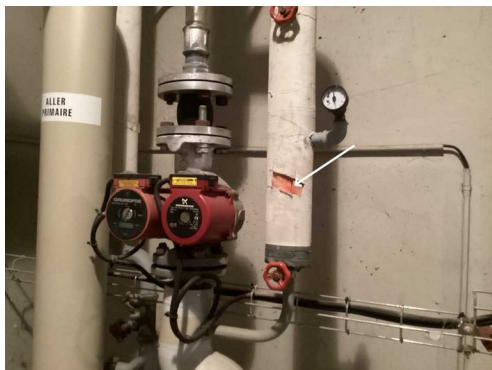
| P44 | ZPSO 39 |

| Sous Sol -> Chaufferie | |
| Conduits -> Enveloppes de calorifuges (Liste B) | |

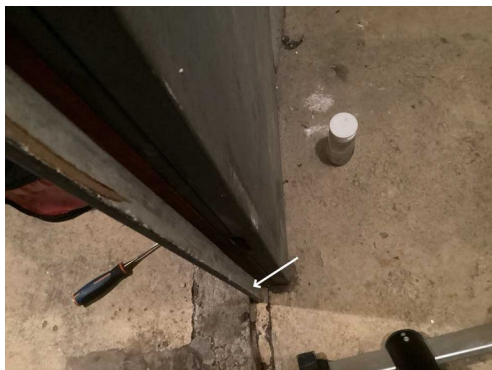
| P48 | ZPSO 42 |

| Sous Sol -> Chaufferie | |
| Menuiseries intérieures -> Plaques en fibres-ciment | |

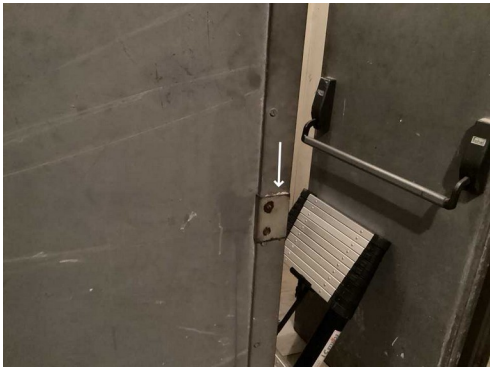
| P49 | ZPSO 43 |

| Sous Sol -> Chaufferie | |
| Portes coupe-feu -> Joints (tresses) (Liste B) | |

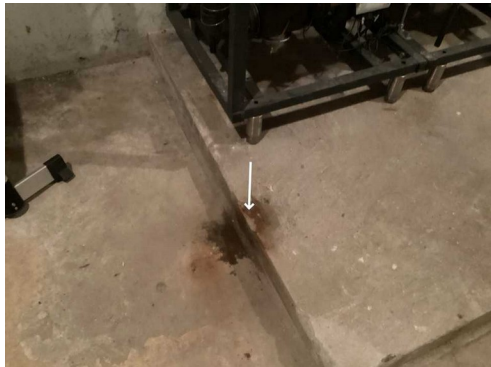
| P26 | ZPSO 25 |

| Sous Sol -> Chaufferie | |
| Revêtements de sol -> Ragréages | |

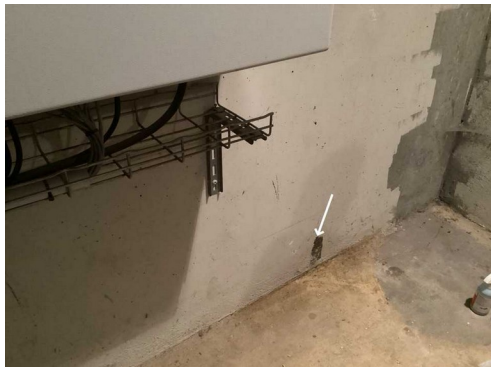
| P28 | ZPSO 26 |

| Sous Sol -> Chaufferie | |
| Murs et cloisons maçonnées "en dur" -> Enduits de ragréage, débullage, lissage | |

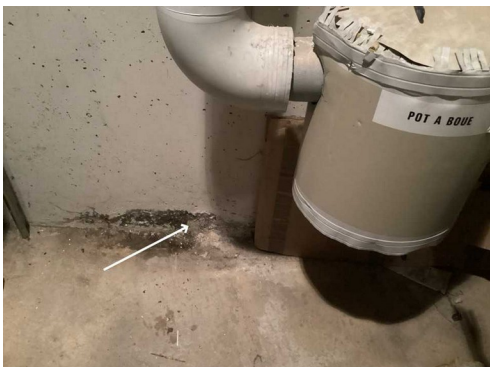
| P29 | ZPSO 26 |

| Sous Sol -> Chaufferie | |
| Murs et cloisons maçonnées "en dur" -> Enduits de ragréage, débullage, lissage | |

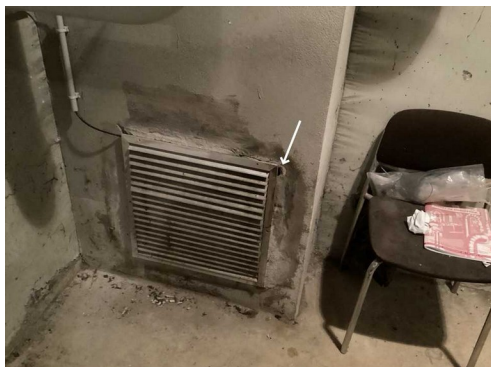
| P30 | ZPSO 27 |

| Sous Sol -> Chaufferie | |
| Murs et cloisons maçonnées "en dur" -> Enduits lissés, projetés ou talochés | |

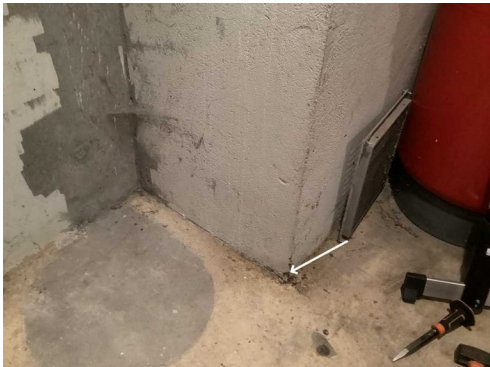
| P31 | ZPSO 27 |

| Sous Sol -> Chaufferie | |
| Murs et cloisons maçonnées "en dur" -> Enduits lissés, projetés ou talochés | |

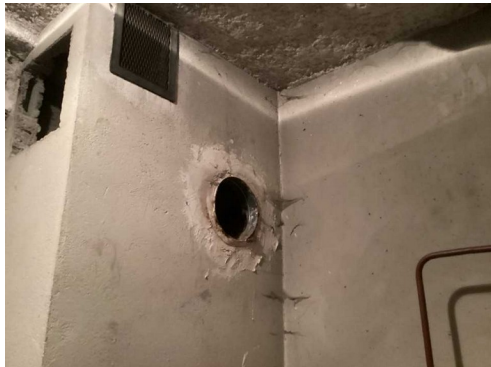
| P32 | ZPSO 28 |

| Sous Sol -> Chaufferie | |
| Murs et cloisons maçonnées "en dur" -> Enduits lissés, projetés ou talochés | |

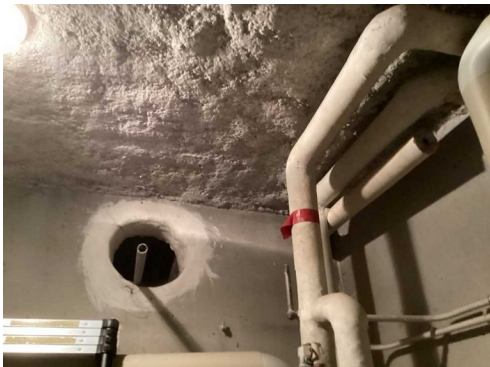
| P33 | ZPSO 28 |

| Sous Sol -> Chaufferie | |
| Murs et cloisons maçonnées "en dur" -> Enduits lissés, projetés ou talochés | |

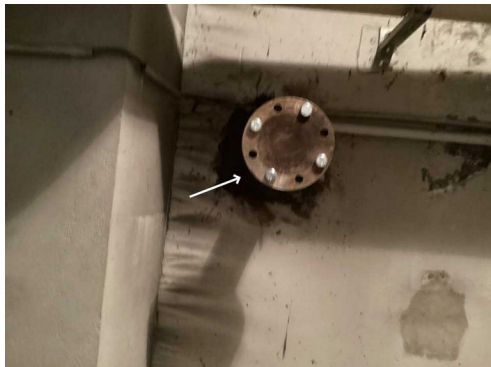
| P45 | ZPSO 40 |

| Sous Sol -> Chaufferie | |
| Murs et cloisons maçonnées "en dur" -> Enduits lissés, projetés ou talochés | |

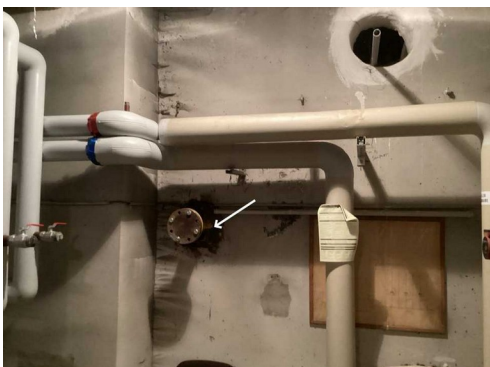
| P46 | ZPSO 40 |

| Sous Sol -> Chaufferie | |
| Murs et cloisons maçonnées "en dur" -> Enduits lissés, projetés ou talochés | |

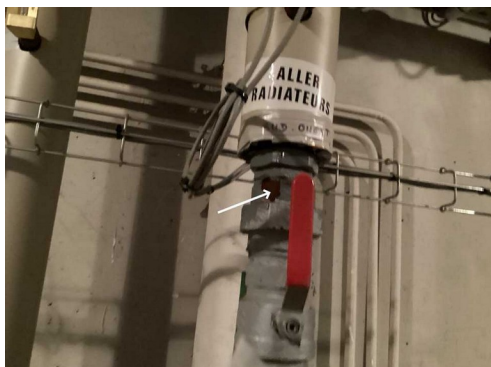
| P37 | ZPSO 31 |

| Sous Sol -> Chaufferie | |
| Equipements -> Peintures | |

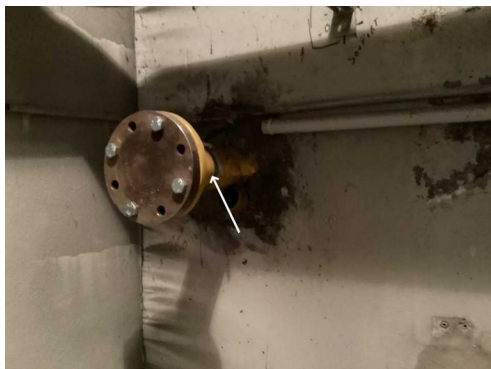
| P39 | ZPSO 33 |

| Sous Sol -> Chaufferie | |
| Equipements -> Peintures | |

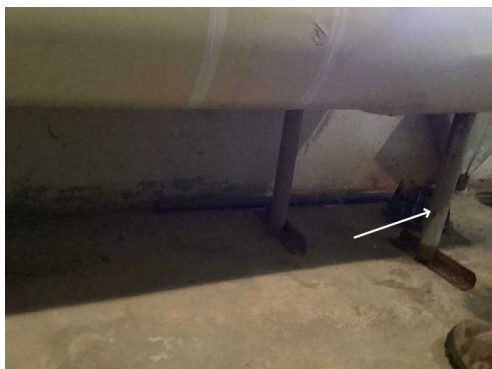
| P40 | ZPSO 34 |

| Sous Sol -> Chaufferie | |
| Equipements -> Peintures | |

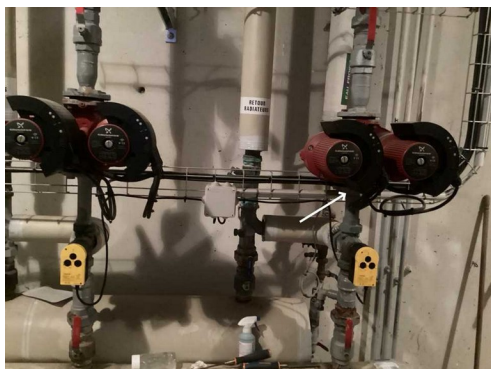
| P41 | ZPSO 35 |

| Sous Sol -> Chaufferie | |
| Equipements -> Joints plats prédécoupés pour brides | |

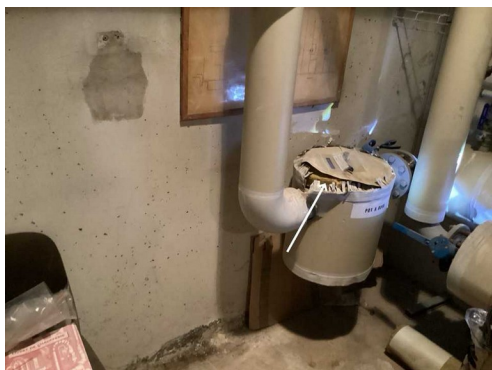
| P43 | ZPSO 37 |

| Sous Sol -> Chaufferie | |
| Conduits -> Calorifugeages (Liste A) | |

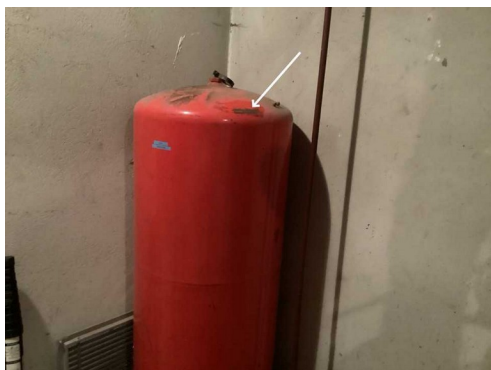
| P47 | ZPSO 41 |

| Sous Sol -> Chaufferie | |
| Equipements -> Peintures | |

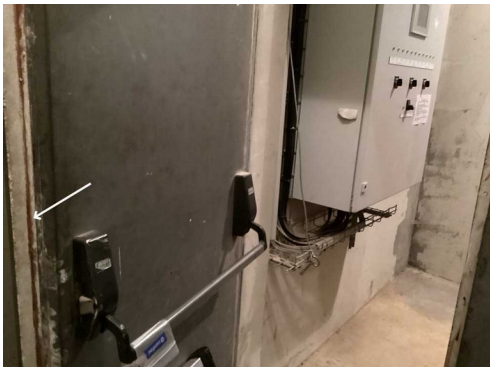
| P50 | ZPSO 44 |

| Sous Sol -> Chaufferie | |
| Portes coupe-feu -> Joints (bandes) (Liste B) | |

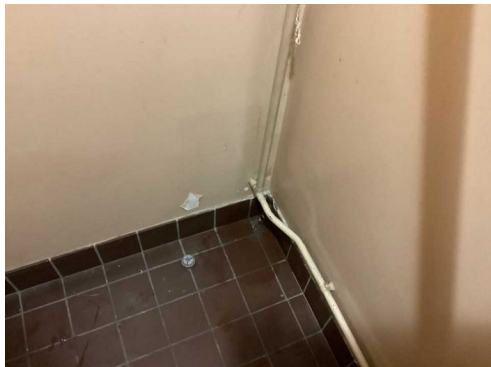
| P63 | ZPSO 52 |

| Sous Sol -> Sanitaire 1 | |
| Revêtements de murs, poteaux, cloisons, gaines, coffres -> Colles de plinthe | |

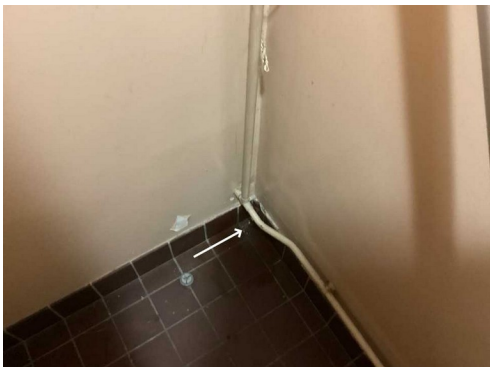
| P64 | ZPSO 53 |

| Sous Sol -> Sanitaire 1 | |
| Revêtements de sol -> Colles de carrelage | |

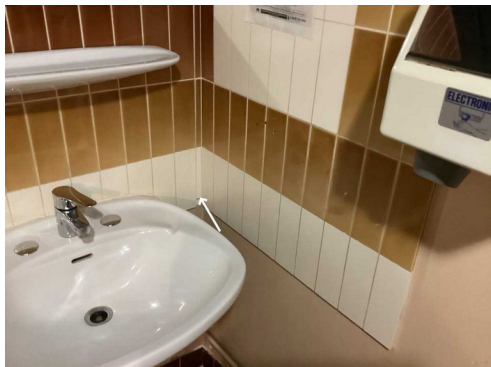
| P65 | ZPSO 54 |

| Sous Sol -> Sanitaire 1 | |
| Revêtements de murs, poteaux, cloisons, gaines, coffres -> Colles de faïence | |

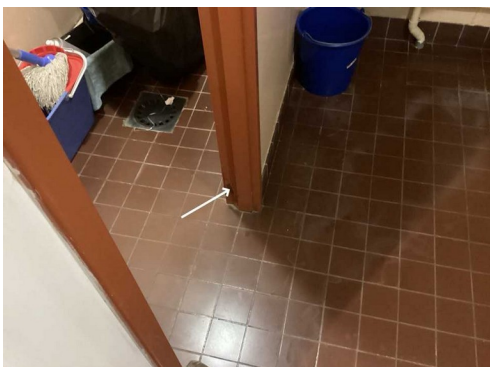
| P62 | ZPSO 17 |

| Sous Sol -> Sanitaire 1 | |
| Menuiseries intérieures -> Peintures décoratives | |

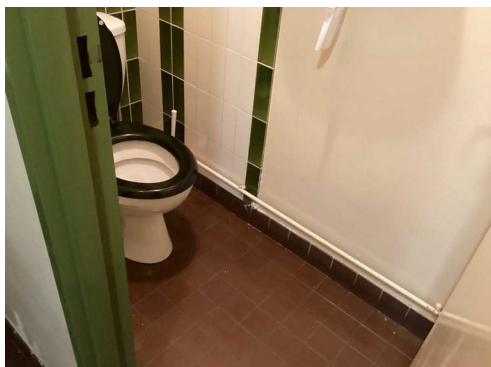
| P66 | ZPSO 54 |

| Sous Sol -> Sanitaire 2 | |
| Revêtements de murs, poteaux, cloisons, gaines, coffres -> Colles de faïence | |

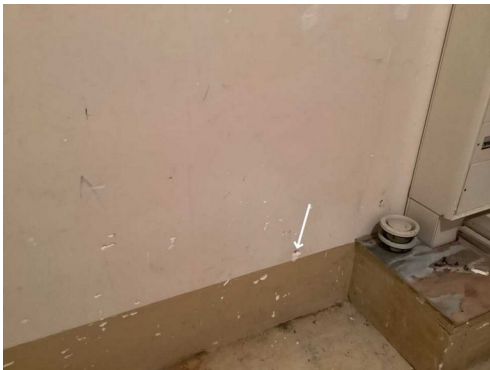
| P57 | ZPSO 3 |

| Sous Sol -> Matériel | |
| Murs et cloisons maçonnées "en dur" -> Enduits lissés, projetés ou talochés | |

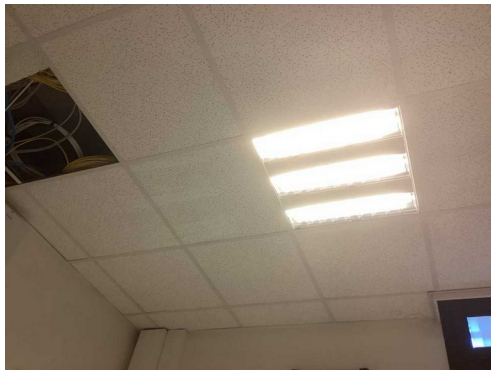
| P61 | ZPSO 51 |

| Sous Sol -> Informatique | |
| Faux plafonds -> Plaques (Liste A) | |

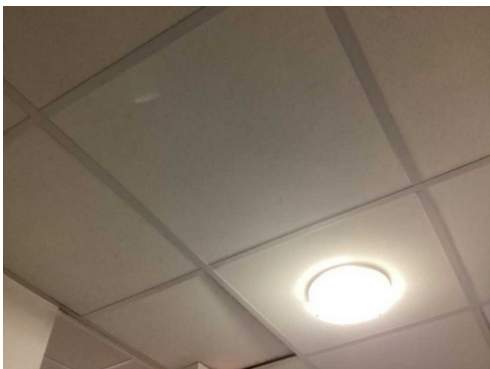
| P55 | ZPSO 49 |

| Sous Sol -> DGT | |
| Faux plafonds -> Plaques (Liste A) | |

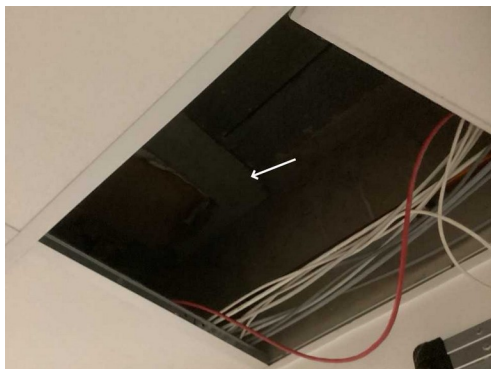
| P56 | ZPSO 15 |

| Sous Sol -> DGT | |
| Poutres -> Enduits lissés, projetés ou talochés | |

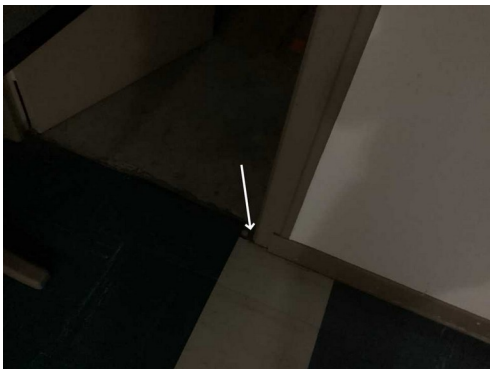
| P53 | ZPSO 48 |

| Sous Sol -> DGT | |
| Revêtements de sol -> Dalles de sol (Liste B) | |

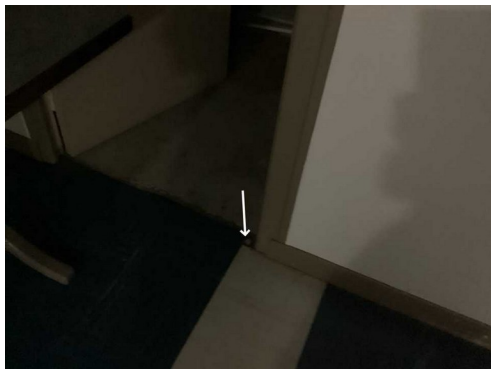
| P54 | ZPSO 47 |

| Sous Sol -> DGT | |
| Revêtements de sol -> Colles bitumineuses | |

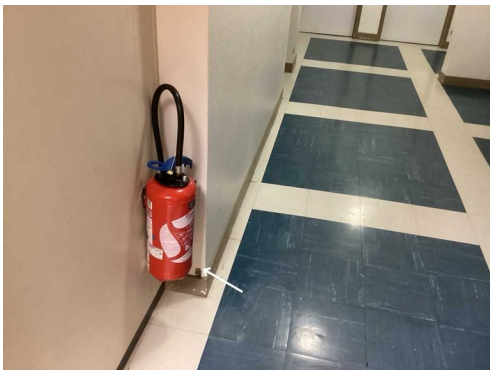
| P12 | ZPSO 12 |

| Sous Sol -> DGT | |
| Murs et cloisons maçonnées "en dur" -> Enduits lissés, projetés ou talochés Colles | |

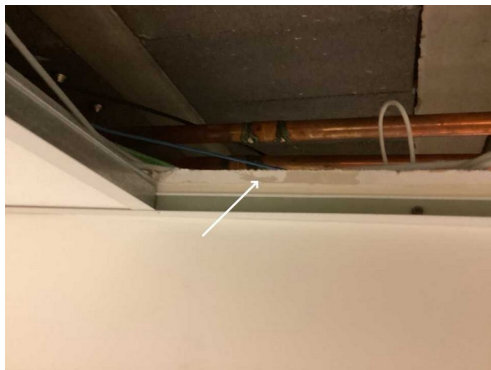
| P58 | ZPSO 13 |

| Sous Sol -> DGT | |
| Cloisons (légères et préfabriquées) -> Enduits de jointoiement des plaques de plâtre | |

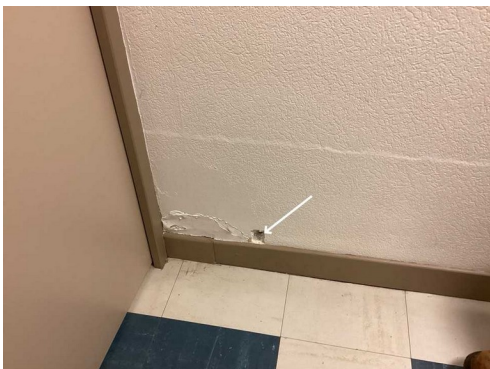
| P59 | ZPSO 12 |

| Sous Sol -> DGT | |
| Murs et cloisons maçonnées "en dur" -> Enduits lissés, projetés ou talochés Colles | |

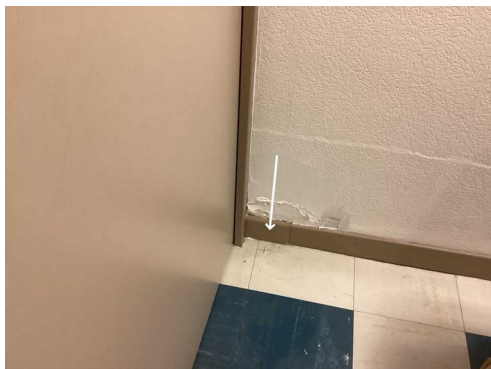
| P60 | ZPSO 50 |

| Sous Sol -> DGT | |
| Revêtements de murs, poteaux, cloisons, gaines, coffres -> Colles de plinthe | |

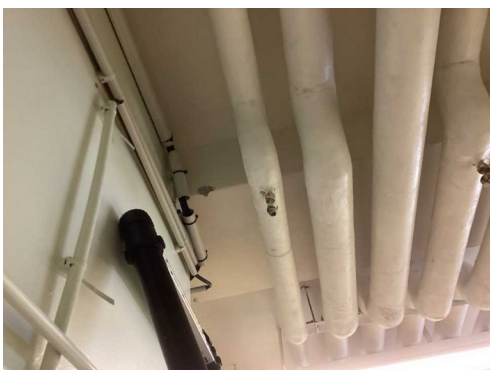
| P71 | ZPSO 56 |

| Sous Sol -> Réserve 010 | |
| Poutres -> Enduits lissés, projetés ou talochés Enduits lissés, projetés ou talochés | |

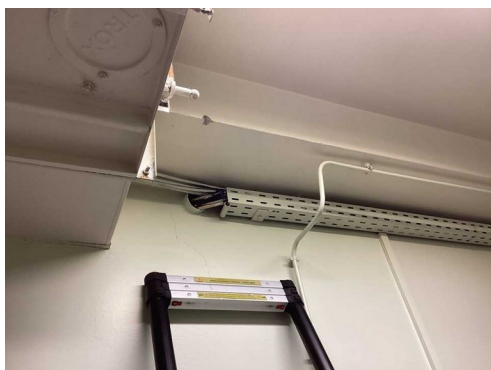
| P72 | ZPSO 56 |

| Sous Sol -> Réserve 010 | |
| Poutres -> Enduits lissés, projetés ou talochés Enduits lissés, projetés ou talochés | |

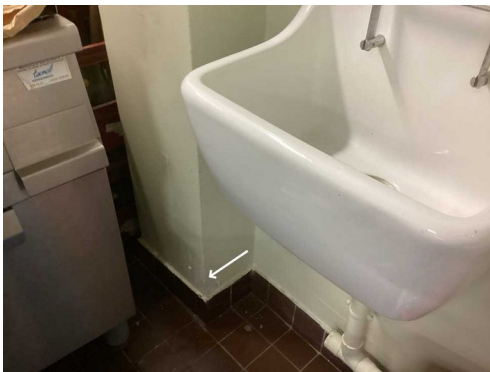
| P75 | ZPSO 59 |

| Sous Sol -> Réserve 010 | |
| Poteaux -> Enduits lissés, projetés ou talochés Enduits lissés, projetés ou talochés | |

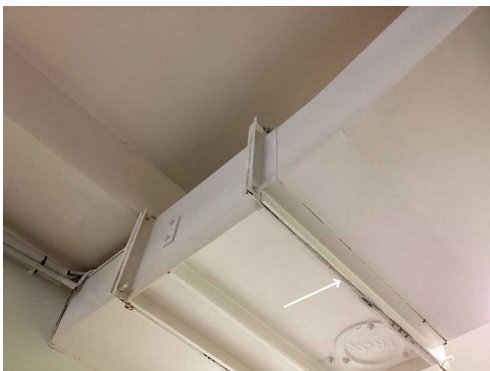
| P73 | ZPSO 57 |

| Sous Sol -> Réserve 010 | |
| Equipements -> Joints plats prédécoupés pour brides | |

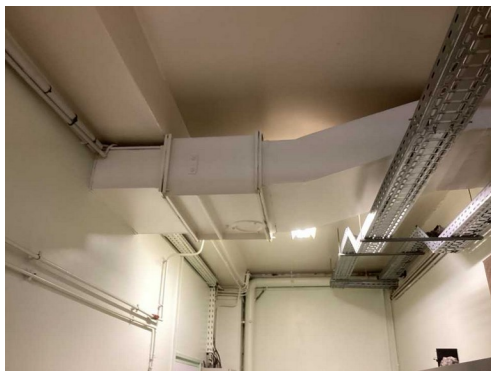
| P74 | ZPSO 58 |

| Sous Sol -> Réserve 010 | |
| Equipements -> Peintures | |

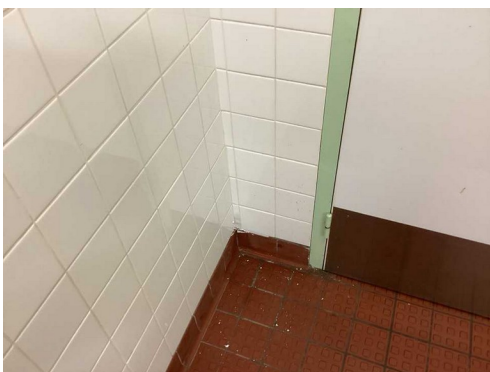
| P69 | ZPSO 55 |

| Sous Sol -> Cuisine / Laverie | |
| Revêtements de murs, poteaux, cloisons, gaines, coffres -> Colles de faïence | |

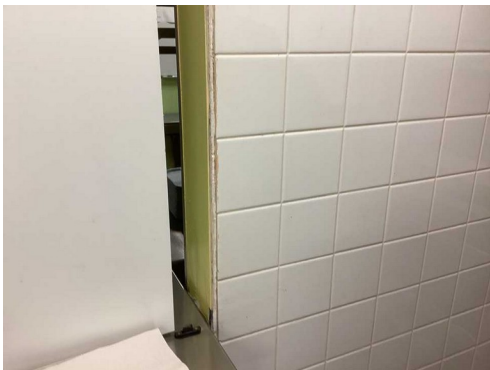
| P70 | ZPSO 55 |

| Sous Sol -> Cuisine / Laverie | |
| Revêtements de murs, poteaux, cloisons, gaines, coffres -> Colles de faïence | |

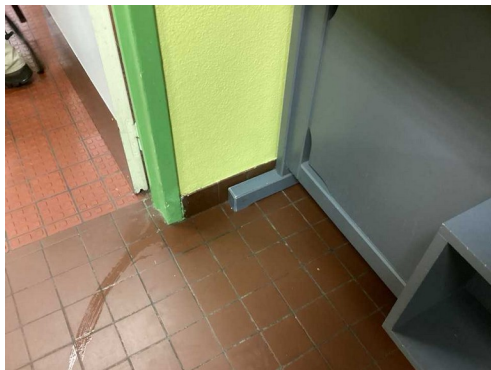
| P67 | ZPSO 52 |

| Sous Sol -> Salle à manger | |
| Revêtements de murs, poteaux, cloisons, gaines, coffres -> Colles de plinthe | |

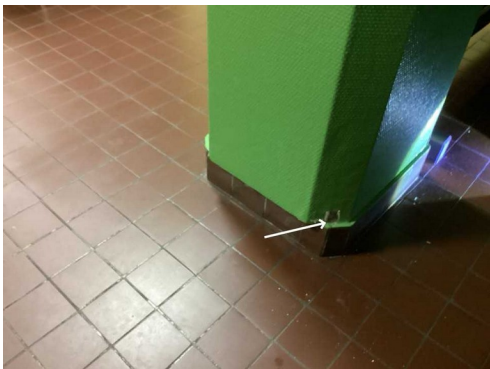
| P76 | ZPSO 60 |

| Sous Sol -> Salle à manger | |
| Poteaux -> Enduits lissés, projetés ou talochés | |

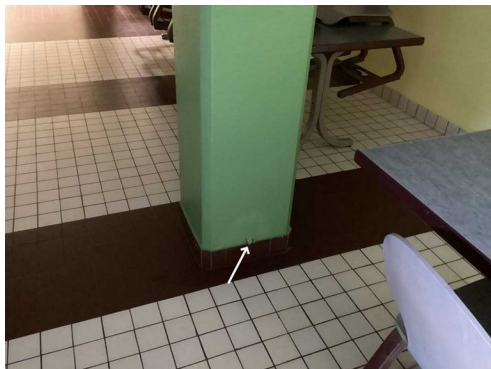
| P77 | ZPSO 60 |

| Sous Sol -> Salle à manger | |
| Poteaux -> Enduits lissés, projetés ou talochés | |

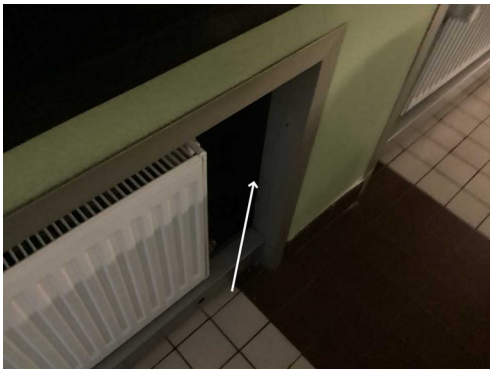
| P79 | ZPSO 21 |

| Sous Sol -> Salle à manger | |
| Murs et cloisons maçonnées "en dur" -> Enduits lissés, projetés ou talochés | |

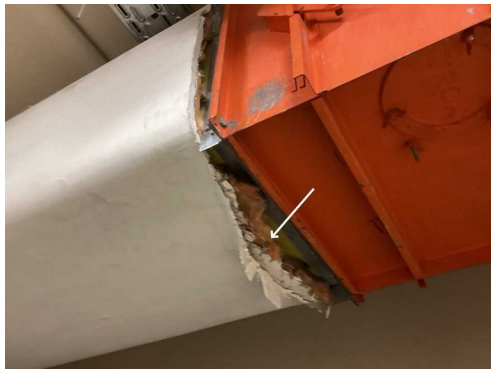
| P80 | ZPSO 61 |

| Sous Sol -> Réserve archive 013 | |
| Conduits -> Enveloppes de calorifuges (Liste B) | |

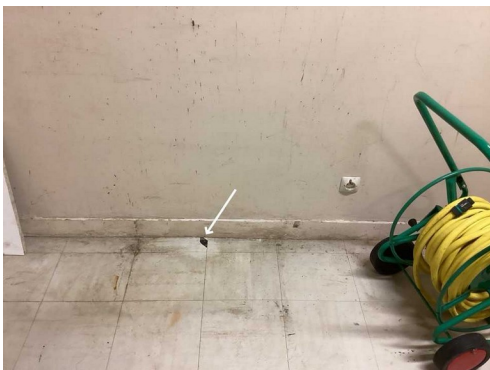
| P82 | ZPSO 63 |

| Sous Sol -> Réserve archive 013 | |
| Revêtements de sol -> Dalles de sol (Liste B) | |

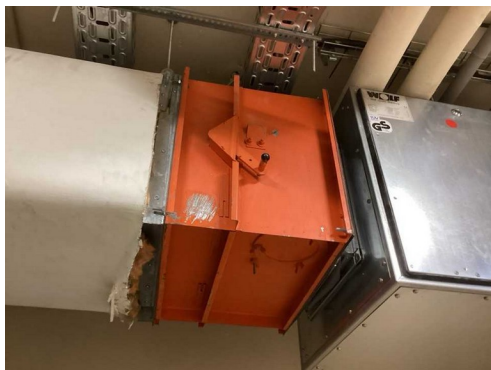
| P81 | ZPSO 62 |

| Sous Sol -> Réserve archive 013 | |
| Equipements -> Peintures | |

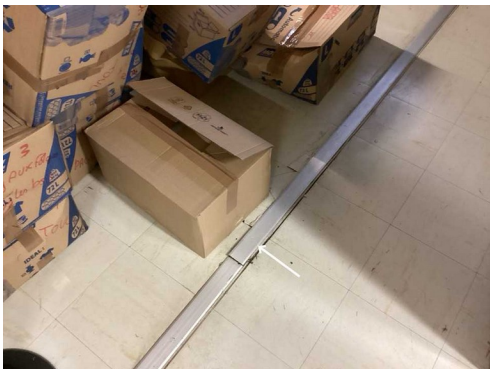
| P83 | ZPSO 64 |

| Sous Sol -> Archive centre 015 | |
| Revêtements de sol -> Joints de dilatation et d'assemblage | |

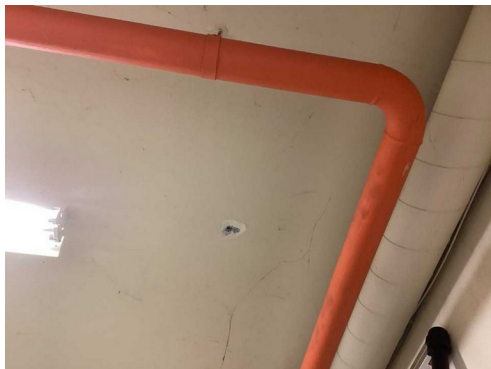
| P22 | ZPSO 4 |

| Sous Sol -> Coffre CAV | |
| Plafonds -> Enduits lissés, projetés ou talochés Enduits lissés, projetés ou talochés | |

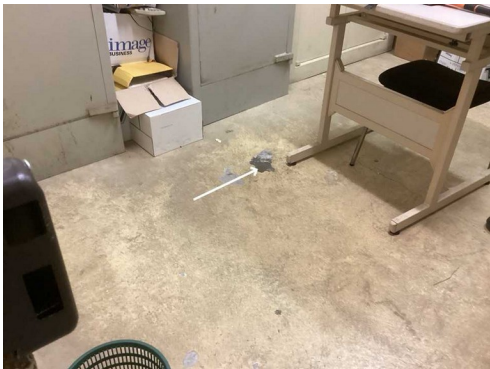
| P20 | ZPSO 1 |

| Sous Sol -> Coffre CAV | |
| Revêtements de sol -> Peintures de sol Ragréages | |

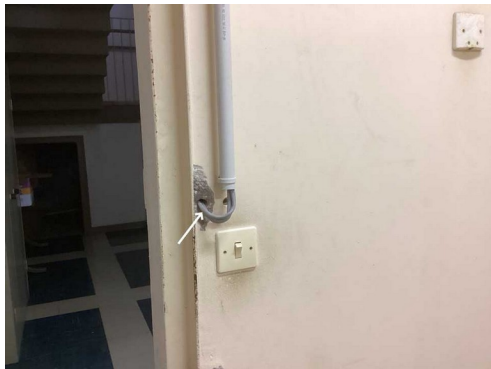
| P21 | ZPSO 2 |

| Sous Sol -> Coffre CAV | |
| Murs et cloisons maçonnées "en dur" -> Enduits lissés, projetés ou talochés | |

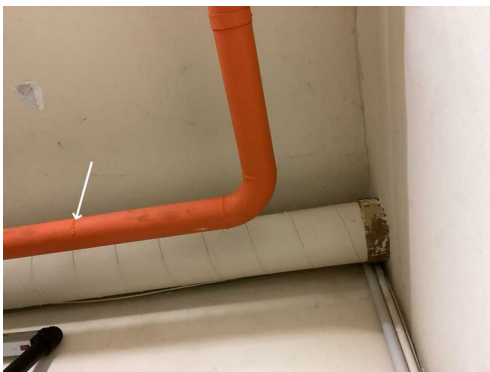
| P23 | ZPSO 22 |

| Sous Sol -> Coffre CAV | |
| Equipements -> Peintures | |

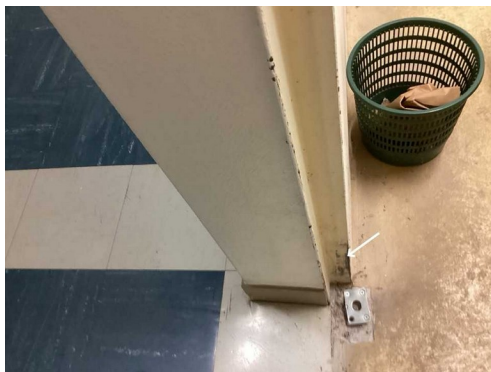
| P24 | ZPSO 23 |

| Sous Sol -> Coffre CAV | |
| Menuiseries intérieures -> Peintures décoratives | |

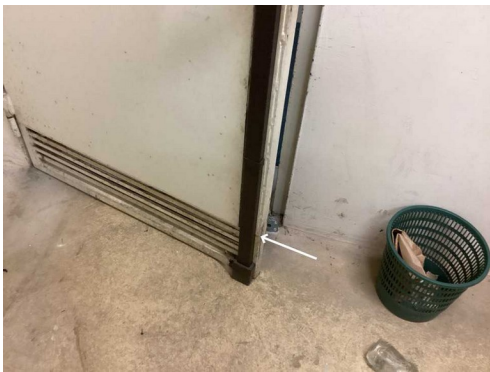
| P25 | ZPSO 23 |

| Sous Sol -> Coffre CAV | |
| Menuiseries intérieures -> Peintures décoratives | |

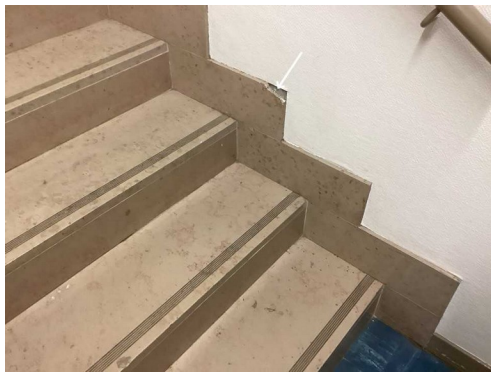
| P91 | ZPSO 71 |

| Sous Sol -> Escalier | |
| Revêtements de murs, poteaux, cloisons, gaines, coffres -> Colles de faïence | |

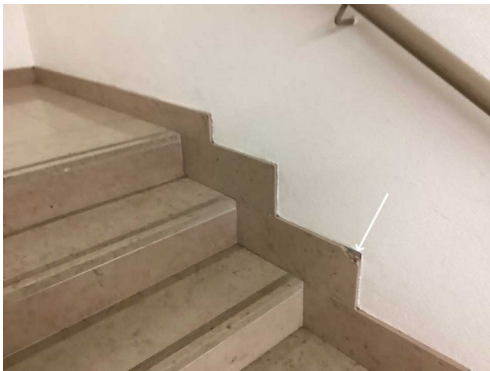
| P92 | ZPSO 71 |

| Sous Sol -> Escalier | |
| Revêtements de murs, poteaux, cloisons, gaines, coffres -> Colles de faïence | |

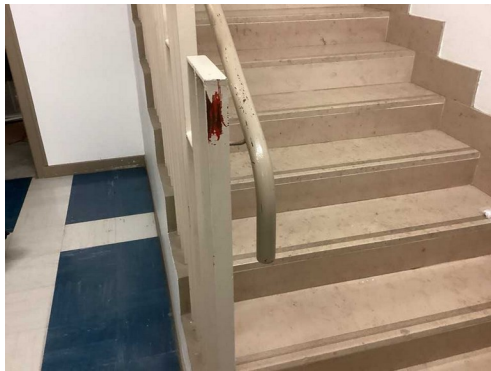
| P89 | ZPSO 69 |

| Sous Sol -> Escalier | |
| Equipements -> Peintures | |

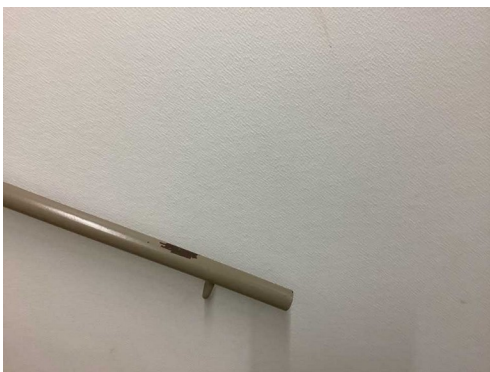
| P90 | ZPSO 70 |

| Sous Sol -> Escalier | |
| Equipements -> Peintures | |

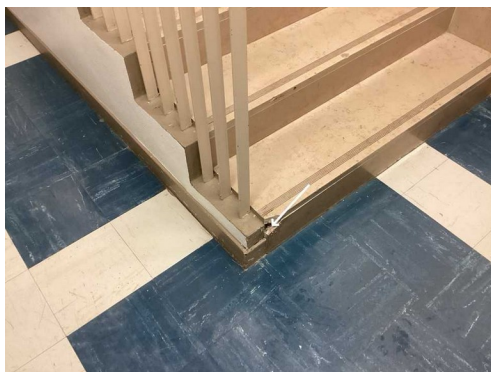
| P93 | ZPSO 72 |

| Sous Sol -> Escalier | |
| Revêtements de sol -> Nez de marche | |

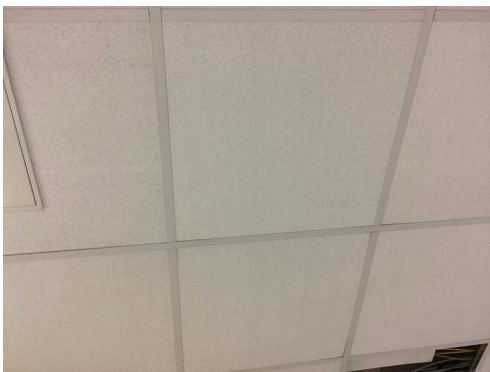
| P14 | ZPSO 14 |

| Sous Sol -> Salle de conférence | |
| Faux plafonds -> Plaques (Liste A) | |

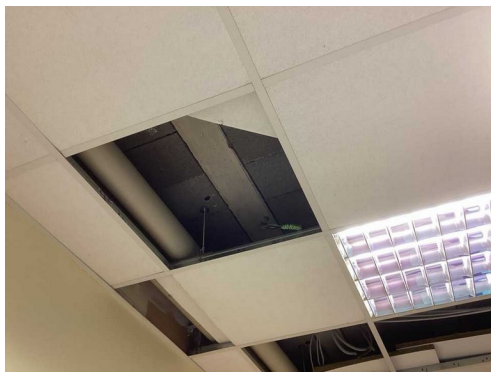
| P15 | ZPSO 15 |

| Sous Sol -> Salle de conférence | |
| Poutres -> Enduits lissés, projetés ou talochés | |

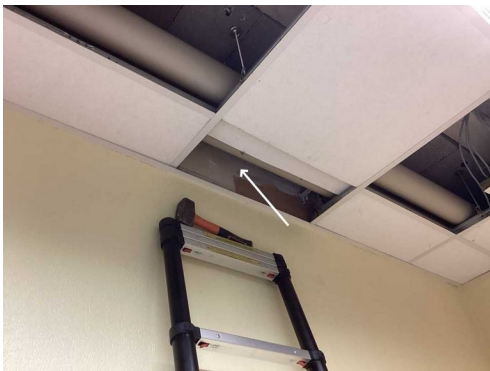
| P13 | ZPSO 13 |

| Sous Sol -> Salle de conférence | |
| Cloisons (légères et préfabriquées) -> Enduits de jointoiement des plaques de plâtre | |

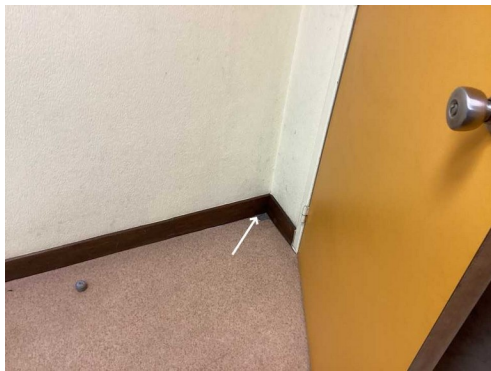
| P10 | ZPSO 11 |

| Sous Sol -> Salle de conférence | |
| Revêtements de sol -> Colles non bitumineuses Ragréages | |

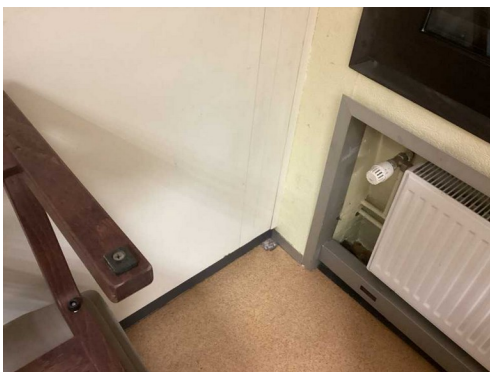
| P11 | ZPSO 11 |

| Sous Sol -> Salle de conférence | |
| Revêtements de sol -> Ragréages | |

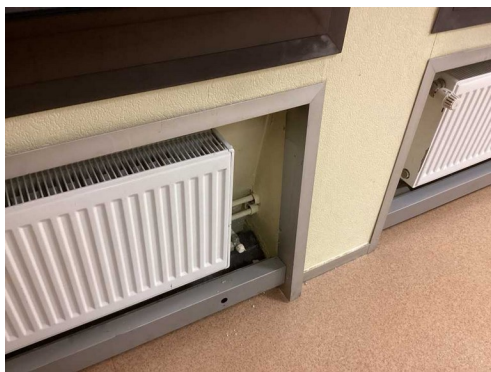
| P19 | ZPSO 21 |

| Sous Sol -> Salle de conférence | |
| Murs et cloisons maçonnées "en dur" -> Enduits lissés, projetés ou talochés | |

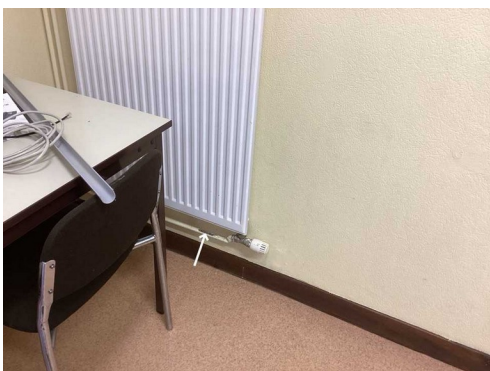
| P16 | ZPSO 16 |

| Sous Sol -> Salle de conférence | |
| Equipements -> Peintures | |

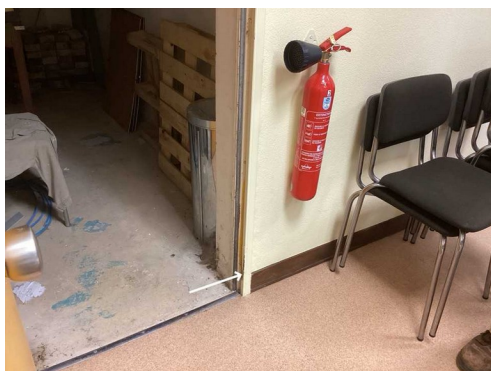
| P17 | ZPSO 17 |

| Sous Sol -> Salle de conférence | |
| Menuiseries intérieures -> Peintures décoratives | |

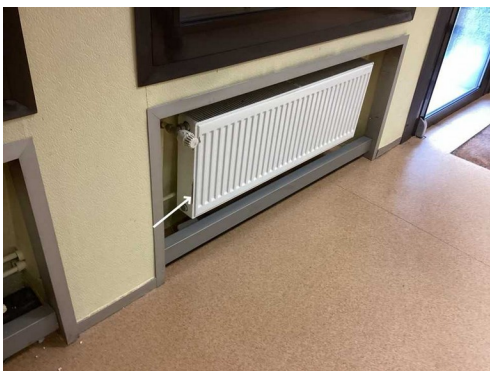
| P18 | ZPSO 18 |

| Sous Sol -> Salle de conférence | |
| Equipements -> Peintures | |

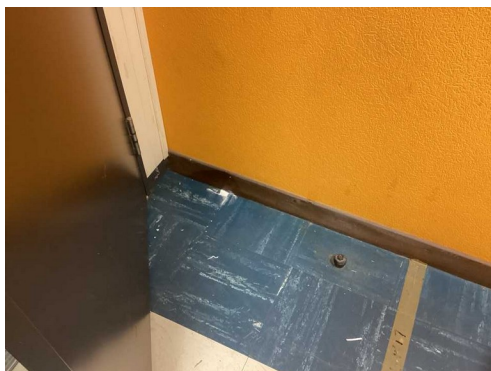
| P51 | ZPSO 46 |

| Sous Sol -> Réserve 000 | |
| Revêtements de sol -> Dalles de sol (Liste B) | |

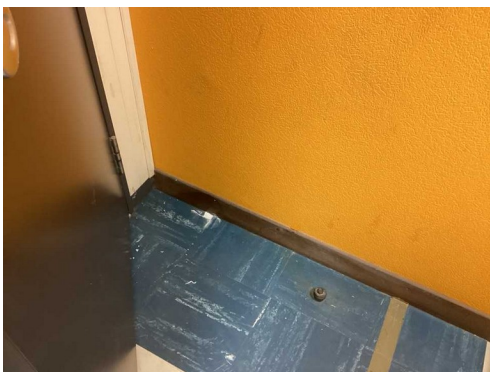
| P52 | ZPSO 47 |

| Sous Sol -> Réserve 000 | |
| Revêtements de sol -> Colles bitumineuses | |

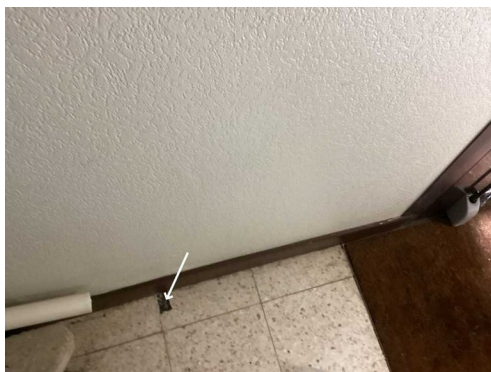
| P85 | ZPSO 66 |

| Sous Sol -> DGT 2 | |
| Revêtements de sol -> Colles de carrelage | |

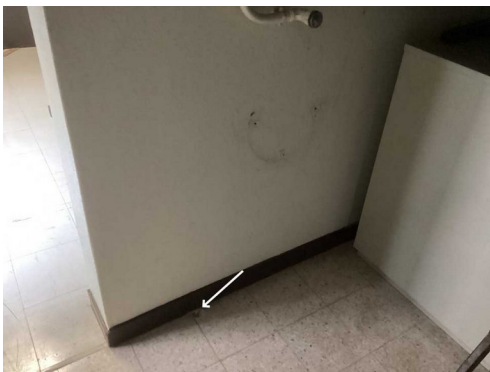
| P86 | ZPSO 66 |

| Sous Sol -> DGT 2 | |
| Revêtements de sol -> Colles de carrelage | |

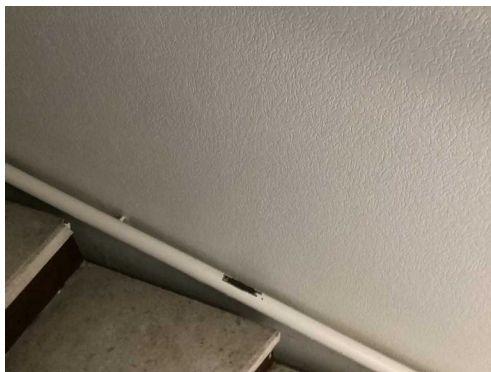
| P84 | ZPSO 65 |

| Equipements -> Peintures | |

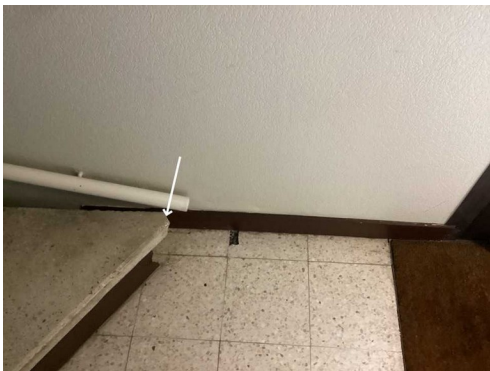
| P87 | ZPSO 67 |

| Revêtements de sol -> Nez de marche | |

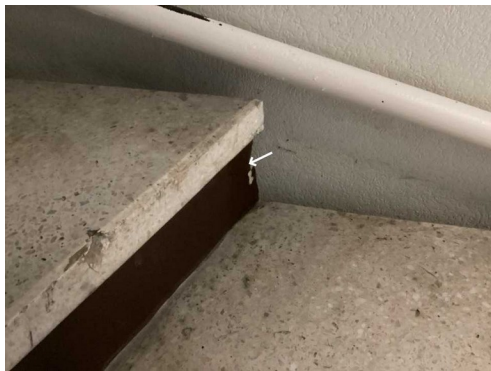
| P88 | ZPSO 68 |

| Revêtements de sol -> Nez de marche | |

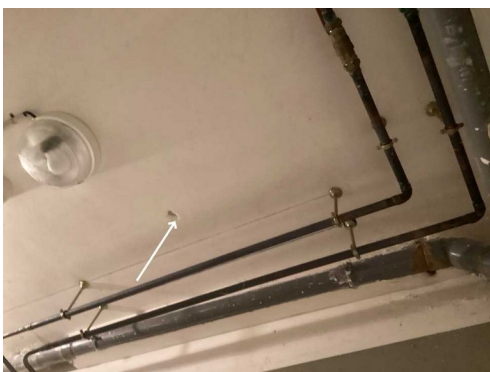
| P4 | ZPSO 4 |

| Plafonds -> Enduits lissés, projetés ou talochés Enduits lissés, projetés ou talochés | |

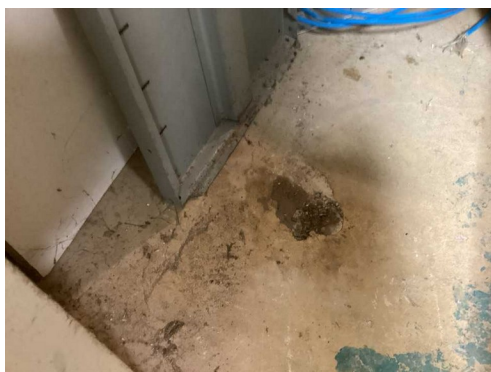
| P1 | ZPSO 1 |

| Revêtements de sol -> Peintures de sol Ragréages | |

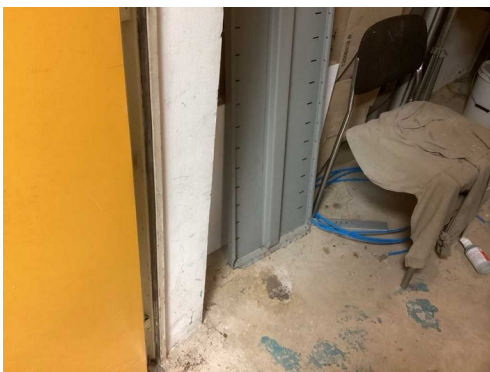
| P1 | ZPSO 1 |

| Revêtements de sol -> Peintures de sol Ragréages | |

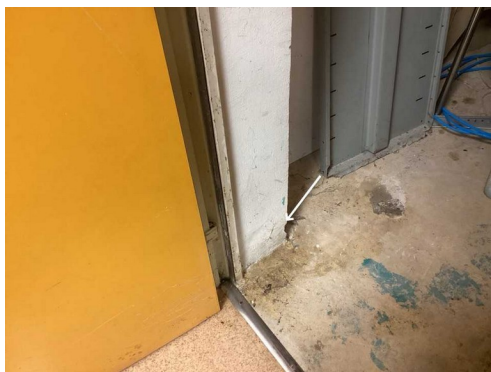
| P2 | ZPSO 2 |

| Murs et cloisons maçonnées "en dur" -> Enduits lissés, projetés ou talochés | |

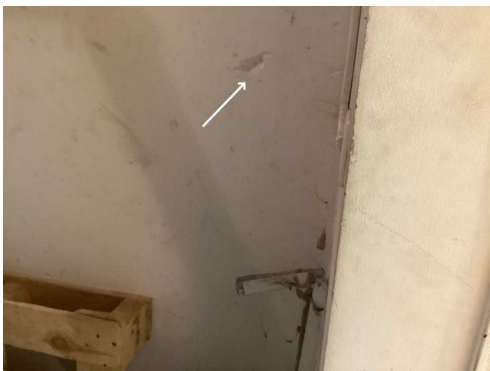
| P3 | ZPSO 3 |

| Murs et cloisons maçonnées "en dur" -> Enduits lissés, projetés ou talochés | |

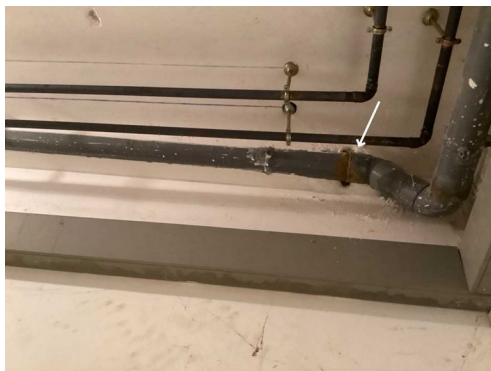
| P7 | ZPSO 9 |

| Murs et cloisons maçonnées "en dur" -> Enduits lissés, projetés ou talochés | |

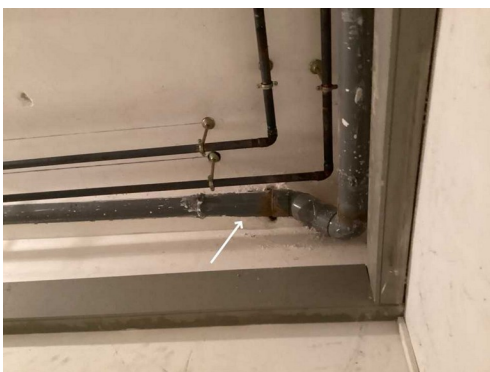
| P8 | ZPSO 9 |

| Murs et cloisons maçonnées "en dur" -> Enduits lissés, projetés ou talochés | |

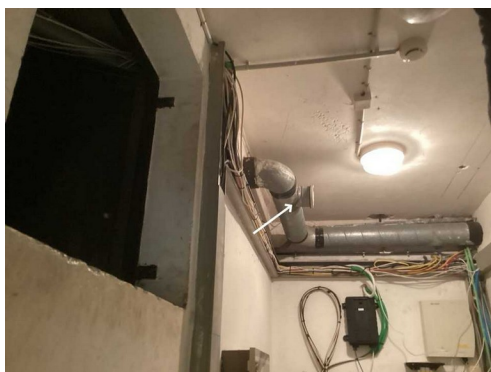
| P5 | ZPSO 7 |

| Conduits -> Mastics | |

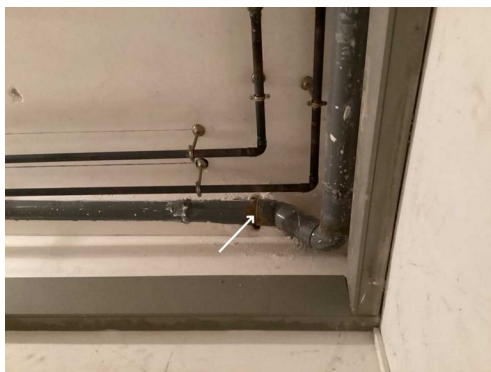
| P9 | ZPSO 10 |

| Conduits -> Mastics | |

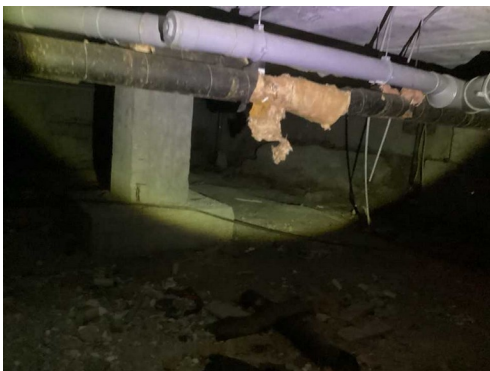
| P126 | ZPSO 96 |

| Conduits -> Enveloppes de calorifuges (Liste B) | |

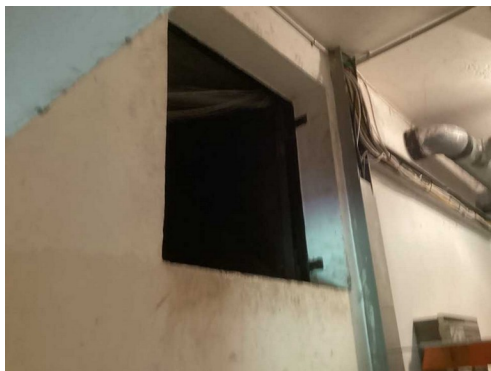
| P127 | ZPSO 97 |

| Equipements -> Peintures | |

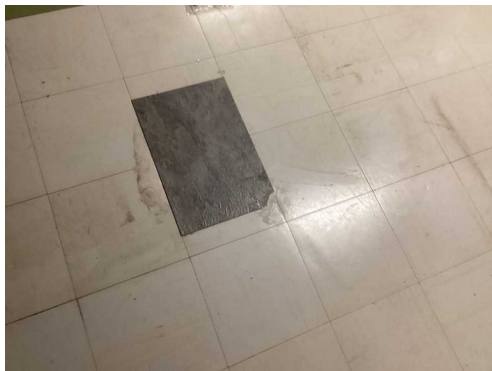
| P119 | ZPSO 90 |

| Revêtements de sol -> Dalles de sol (Liste B) | |

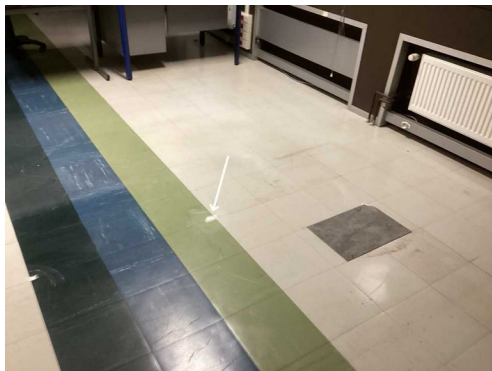
| P120 | ZPSO 91 |

| Revêtements de sol -> Dalles de sol (Liste B) | |

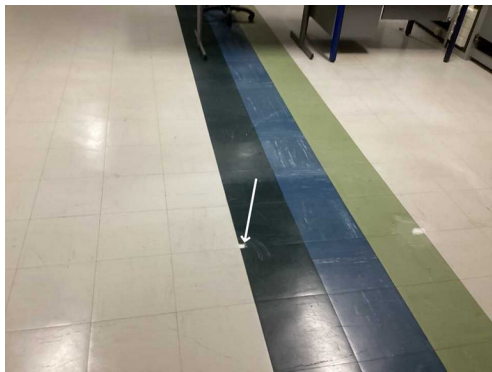
| P121 | ZPSO 92 |

| Revêtements de sol -> Dalles de sol (Liste B) | |

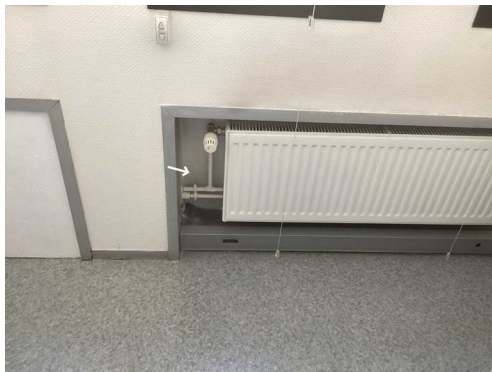
| P148 | ZPSO 115 |

| Equipements -> Peintures | |

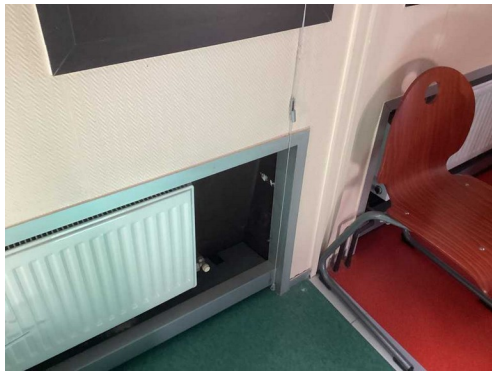
| P124 | ZPSO 95 |

| Equipements -> Peintures | |

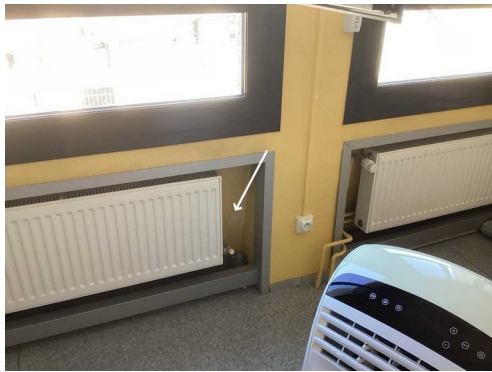
| P149 | ZPSO 116 |

| Equipements -> Peintures | |

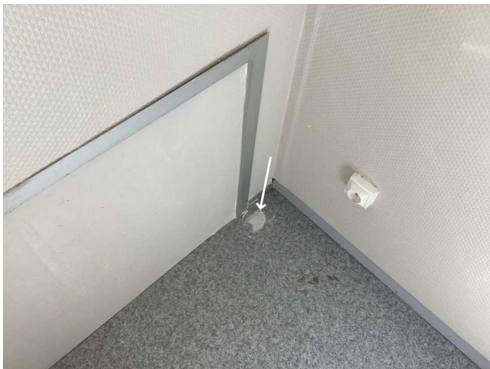
| P123 | ZPSO 94 |

| Revêtements de sol -> Colles non bitumineuses Dalles de sol Colles bitumineuses | |

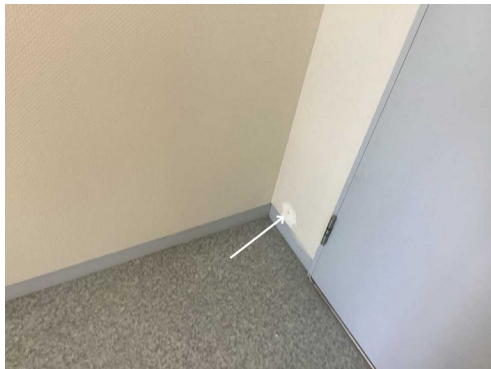
| P122 | ZPSO 93 |

| Equipements -> Peintures | |

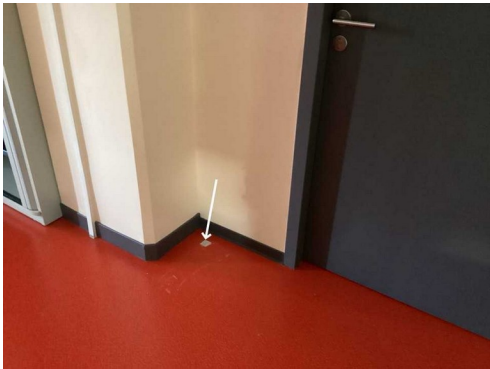
| P125 | ZPSO 94 |

| Revêtements de sol -> Dalles de sol (Liste B) Colles bitumineuses | |

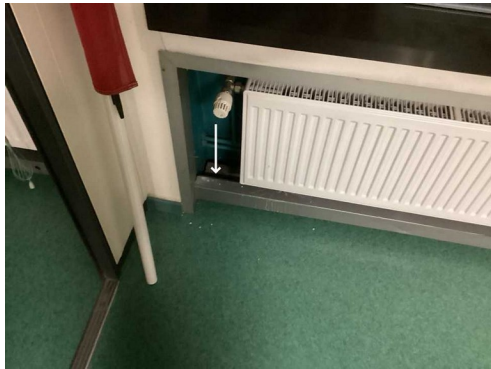
| P100 | ZPSO 77 |

| Revêtements de sol -> Colles non bitumineuses | |

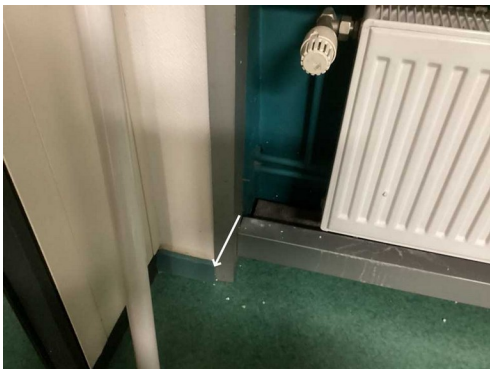
| P99 | ZPSO 76 |

| Revêtements de murs, poteaux, cloisons, gaines, coffres -> Colles de plinthe | |

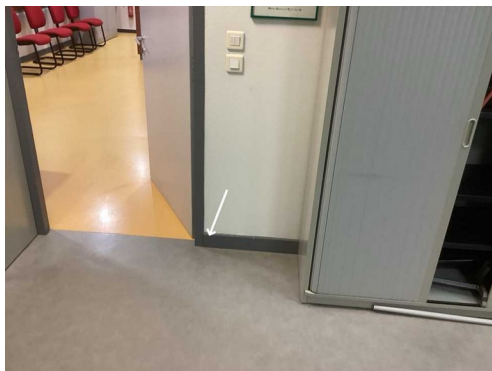
| P103 | ZPSO 80 |

| Revêtements de murs, poteaux, cloisons, gaines, coffres -> Colles de plinthe | |

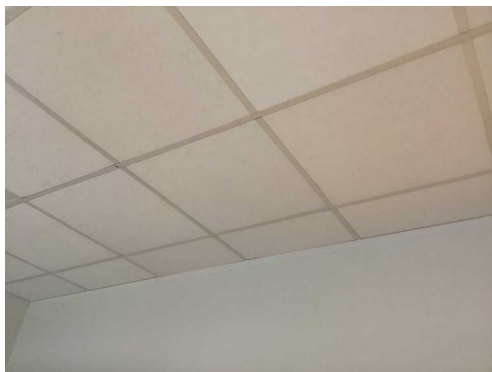
| P94 | ZPSO 73 |

| Faux plafonds -> Plaques (Liste A) | |

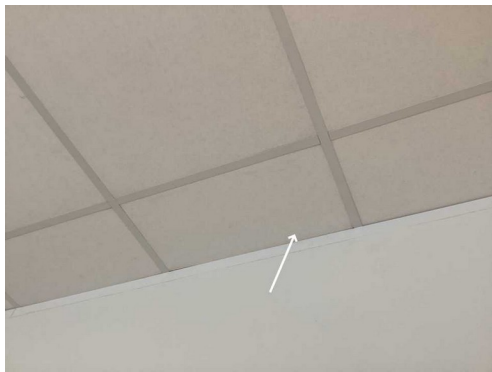
| P95 | ZPSO 74 |

| Plafonds -> Plots de colle | |

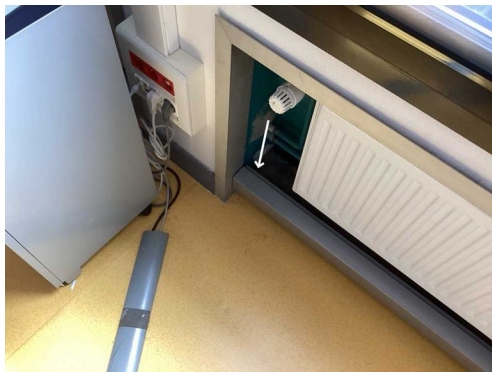
| P98 | ZPSO 77 |

| Revêtements de sol -> Colles non bitumineuses | |

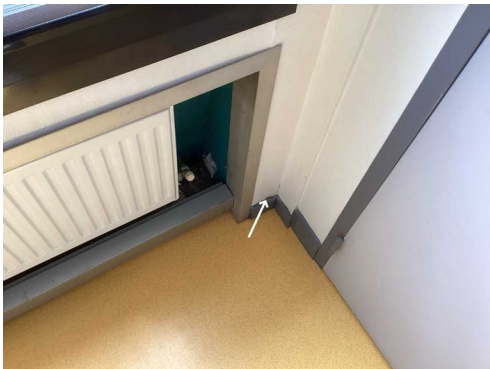
| P97 | ZPSO 76 |

| Revêtements de murs, poteaux, cloisons, gaines, coffres -> Colles de plinthe | |

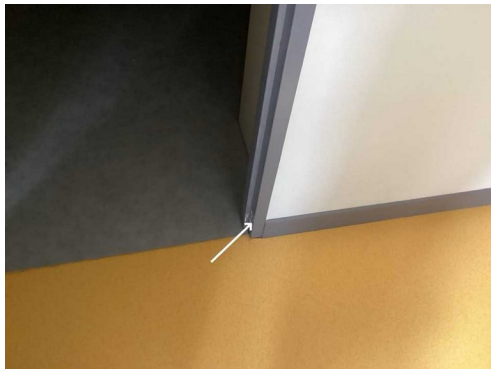
| P96 | ZPSO 75 |

| Menuiseries intérieures -> Peintures décoratives | |

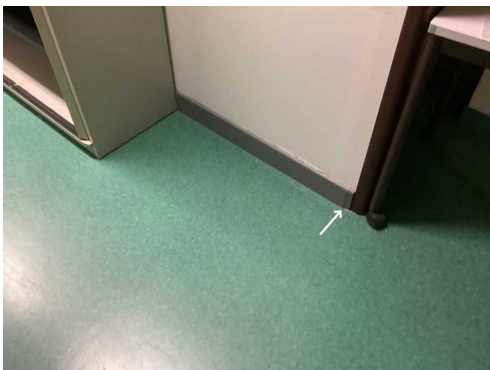
| P104 | ZPSO 80 |

| Revêtements de murs, poteaux, cloisons, gaines, coffres -> Colles de plinthe | |

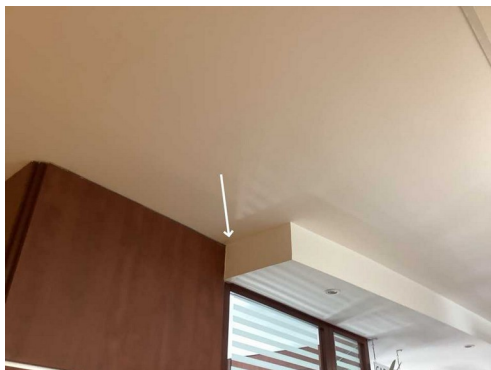
| P106 | ZPSO 82 |

| Plafonds -> Enduits lissés, projetés ou talochés | |
