# Pré-rapport de repérage amiante avant réalisation de travaux dans un immeuble bâti

Rapport N° : 26433708/S3/1/AM-RTV\_V1

Rédigé le : 17/10/2025

Centre des finances publiques - Toul

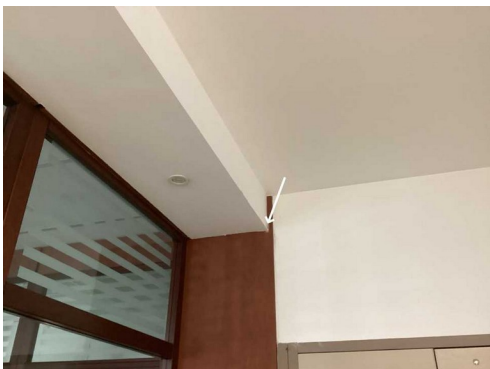
| P107 | ZPSO 82 |

| Plafonds -> Enduits lissés, projetés ou talochés | |

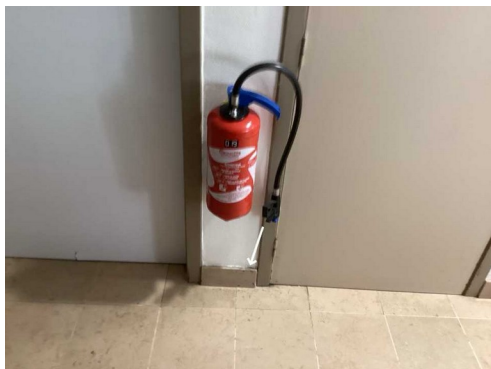
| P108 | ZPSO 83 |

| Revêtements de murs, poteaux, cloisons, gaines, coffres -> Colles de plinthe | |

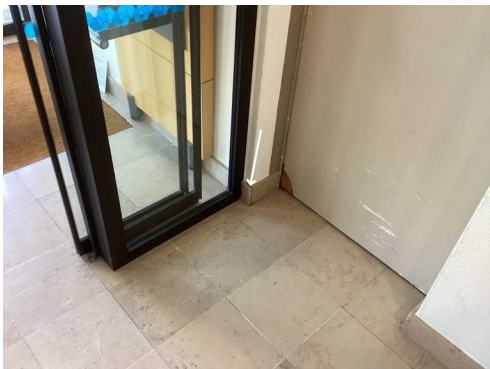
| P109 | ZPSO 83 |

| Revêtements de murs, poteaux, cloisons, gaines, coffres -> Colles de plinthe | |

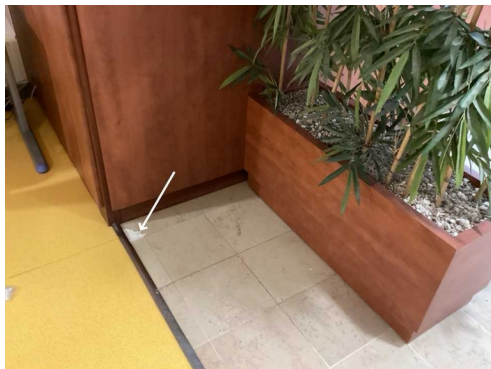
| P105 | ZPSO 81 |

| RDC -> HALL D ACCUEIL | |
| Revêtements de sol -> Colles de carrelage | |

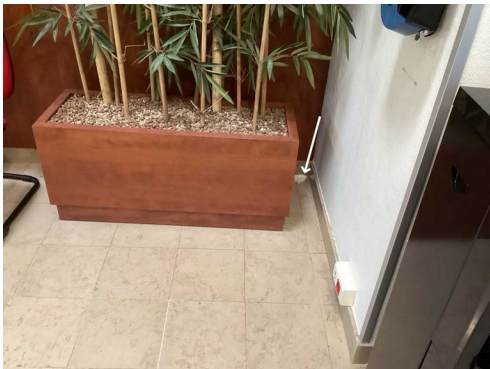
| P110 | ZPSO 81 |

| RDC -> HALL D ACCUEIL | |
| Revêtements de sol -> Colles de carrelage | |

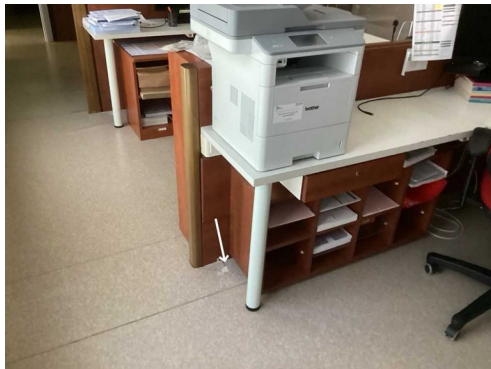
| P112 | ZPSO 86 |

| RDC -> HALL D ACCUEIL | |
| Revêtements de sol -> Colles non bitumineuses Revêtements de sols sportifs | |

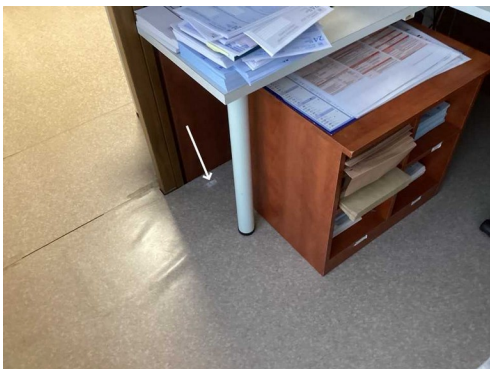
| P113 | ZPSO 86 |

| RDC -> HALL D ACCUEIL | |
| Revêtements de sol -> Colles non bitumineuses Revêtements de sols sportifs | |

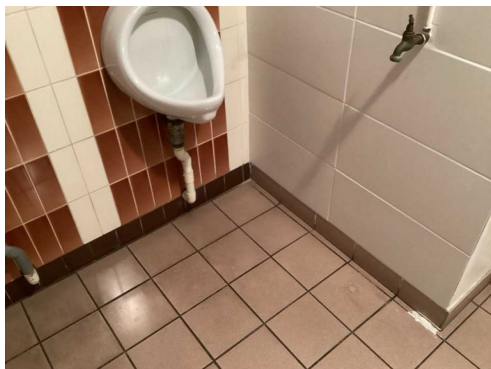
| P114 | ZPSO 87 |

| RDC -> SANITAIRE HOMME | |
| Revêtements de sol -> Colles de carrelage Joints de carrelage | |

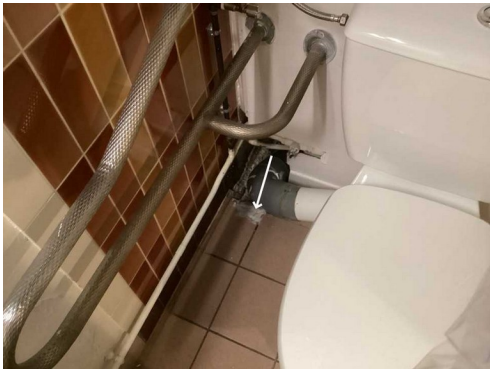
| P115 | ZPSO 87 |

| RDC -> SANITAIRE HOMME | |
| Revêtements de sol -> Colles de carrelage Joints de carrelage | |

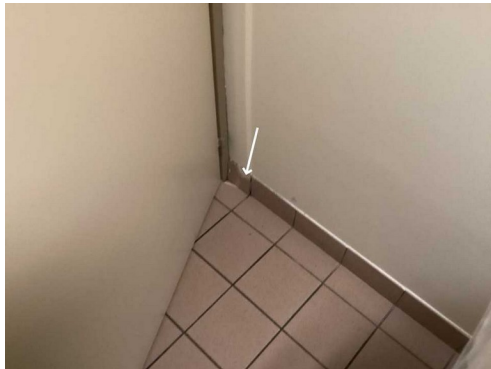
| P116 | ZPSO 88 |

| RDC -> SANITAIRE HOMME | |
| Revêtements de murs, poteaux, cloisons, gaines, coffres -> Colles de faïence Joints de plinthe | |

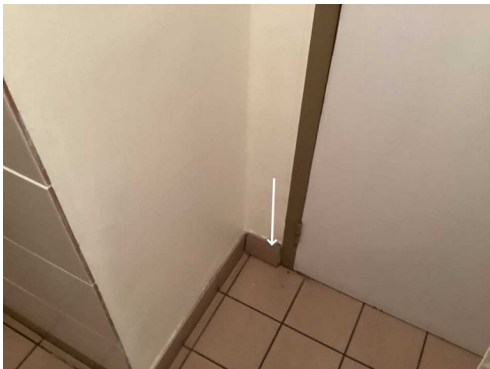
| P117 | ZPSO 88 |

| RDC -> SANITAIRE HOMME | |
| Revêtements de murs, poteaux, cloisons, gaines, coffres -> Colles de faïence Joints de plinthe | |

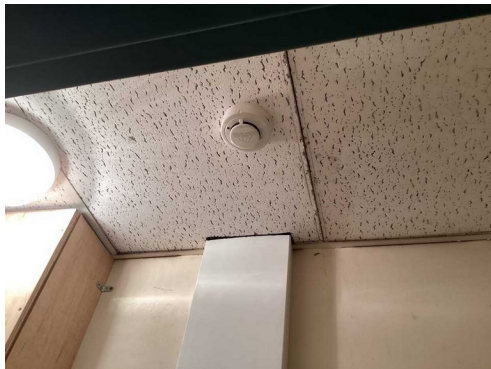
| P118 | ZPSO 89 |

| RDC -> TABLEAU ELECTRIQUE | |
| Faux plafonds -> Plaques (Liste A) | |

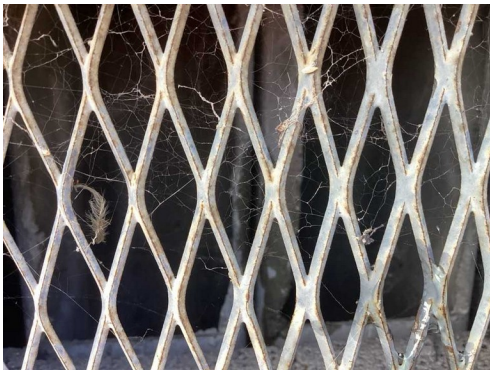
| P159 | ZPSO 122 |

| Toiture | |
| Conduits -> Conduits (Liste B) | |

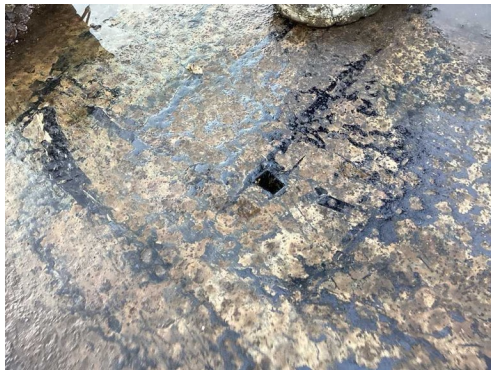
| P151 | ZPSO 117 |

| Toiture | |
| Etanchéité de toiture terrasse -> Revêtements bitumineux parties planes Pare-vapeur | |

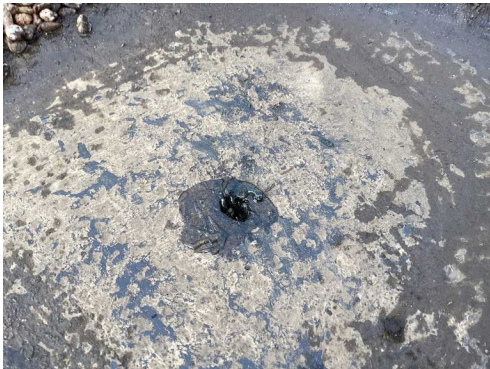
| P152 | ZPSO 117 |

| Toiture | |
| Etanchéité de toiture terrasse -> Revêtements bitumineux parties planes Pare-vapeur | |

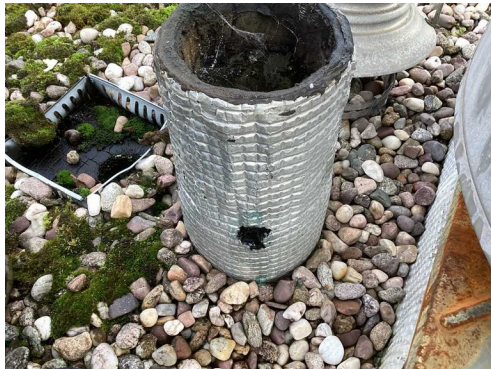
| P153 | ZPSO 118 |

| Toiture | |
| Etanchéité de toiture terrasse -> Revêtements bitumineux relevés | |

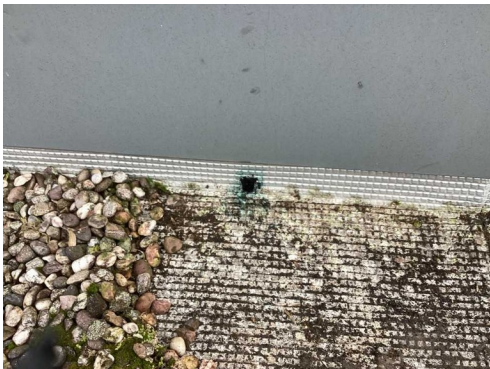
| P154 | ZPSO 118 |

| Toiture | |
| Etanchéité de toiture terrasse -> Revêtements bitumineux relevés | |

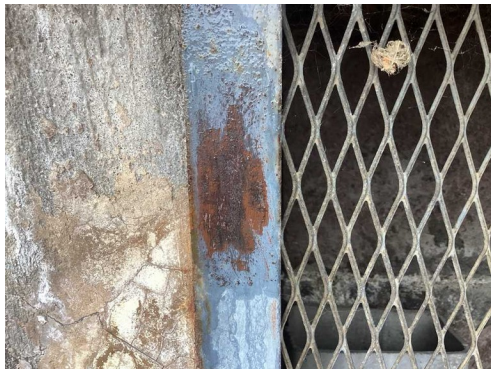
| P155 | ZPSO 119 |

| Toiture | |
| Equipements -> Peintures | |

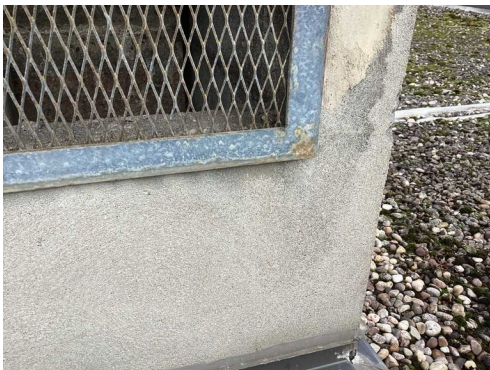
| P156 | ZPSO 120 |

| Toiture | |
| Eléments associés à la toiture -> Conduits | |

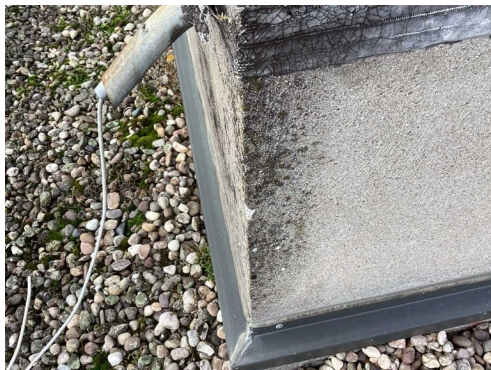
| P157 | ZPSO 120 |

| Toiture | |
| Eléments associés à la toiture -> Conduits | |

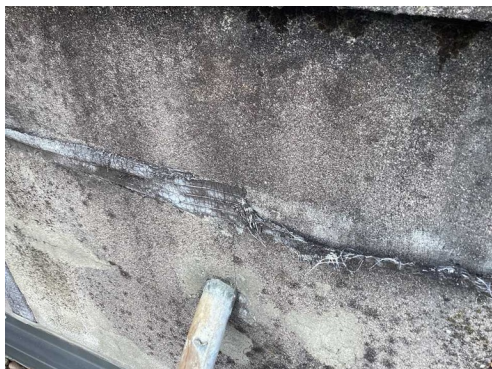
| P158 | ZPSO 121 |

| Toiture | |
| Equipements -> Joints d'étanchéité | |

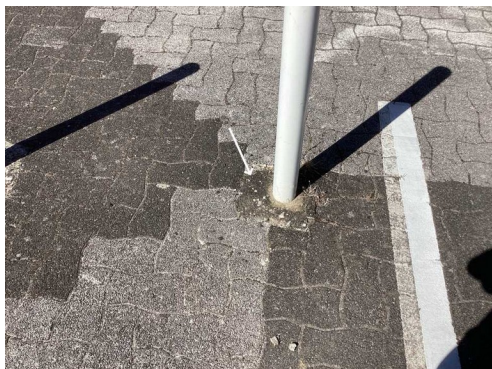
| P141 | ZPSO 109 |

| Extérieur | |
| Revêtements de sol -> Ragréages | |

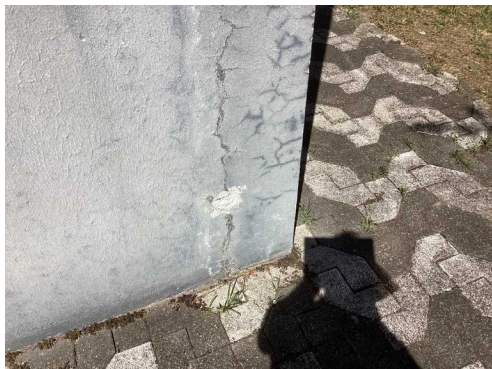
| P128 | ZPSO 98 |

| Extérieur | |
| Façades lourdes y compris poteaux -> Peintures Enduits extérieurs projetés, lissés ou talochés, crépis extérieurs | |

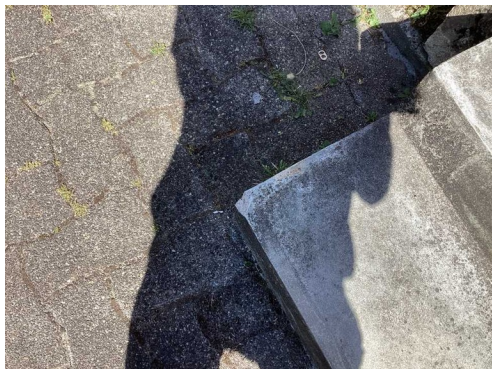
| P132 | ZPSO 102 |

| Extérieur | |
| Façades lourdes y compris poteaux -> Enduits extérieurs projetés, lissés ou talochés, crépis extérieurs Ragréage | |

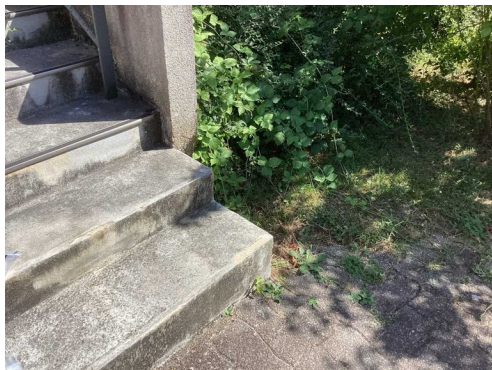
| P133 | ZPSO 102 |

| Extérieur | |
| Façades lourdes y compris poteaux -> Enduits extérieurs projetés, lissés ou talochés, crépis extérieurs Ragréage | |

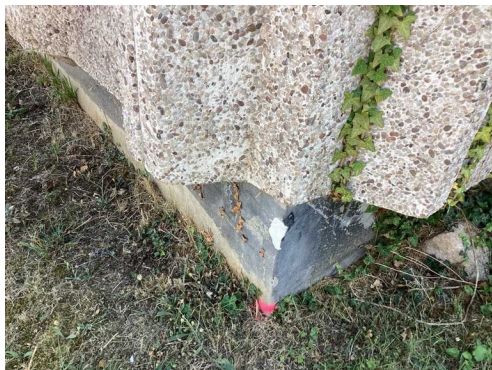
| P137 | ZPSO 98 |

| Extérieur | |
| Façades lourdes y compris poteaux -> Peintures Enduits extérieurs projetés, lissés ou talochés, crépis extérieurs | |

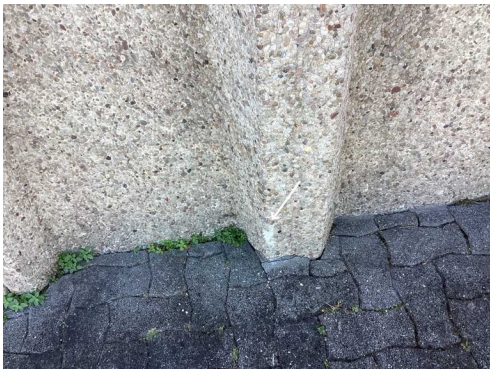
| P144 | ZPSO 112 |

| P144 | ZPSO 112 |
|---|---|
| Extérieur | |
| Façades lourdes y compris poteaux -> Enduits extérieurs projetés, lissés ou talochés, crépis extérieurs | |

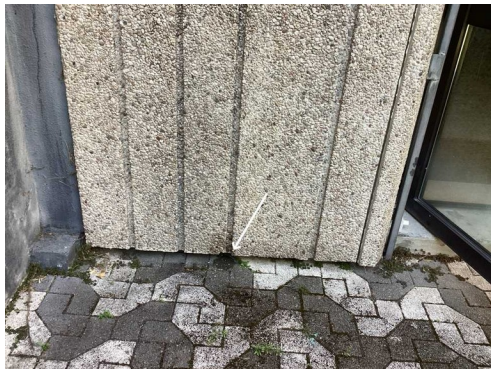
| P150 | ZPSO 112 |

| P150 | ZPSO 112 |
|---|---|
| Extérieur | |
| Façades lourdes y compris poteaux -> Enduits extérieurs projetés, lissés ou talochés, crépis extérieurs | |

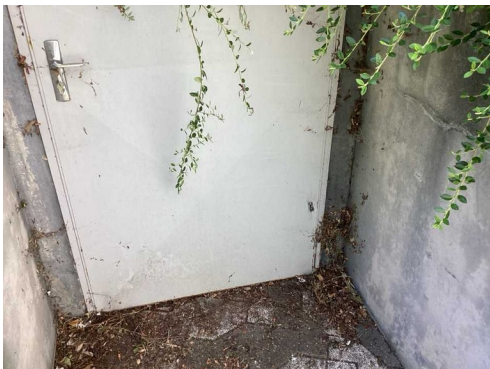
| P129 | ZPSO 99 |

| P129 | ZPSO 99 |
|---|---|
| Extérieur | |
| Equipements -> Peintures | |

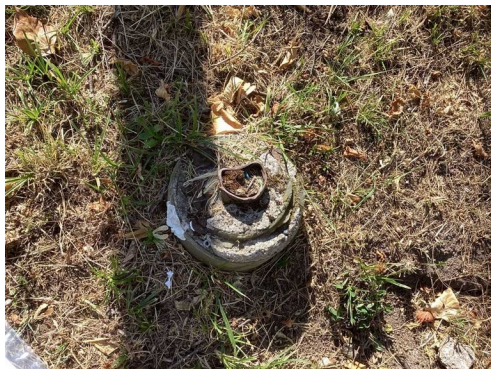
| P130 | ZPSO 100 |

| P130 | ZPSO 100 |
|---|---|
| Extérieur | |
| Conduits -> Conduits (Liste B) | |

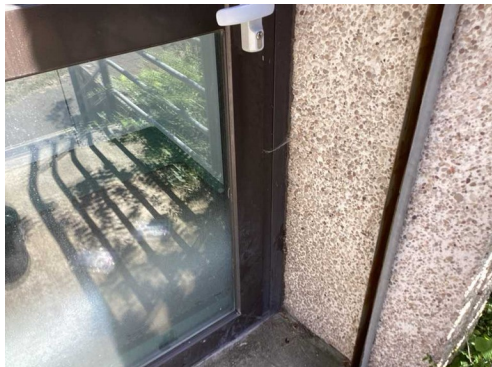
| P135 | ZPSO 104 |

| Extérieur | |
| Menuiseries extérieures -> Joints d'étanchéité | |

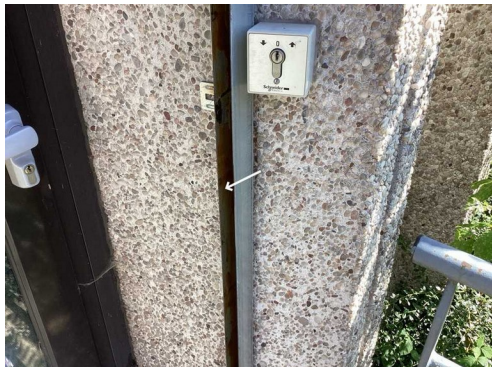
| P136 | ZPSO 105 |

| Extérieur | |
| Menuiseries extérieures -> Joints d'étanchéité | |

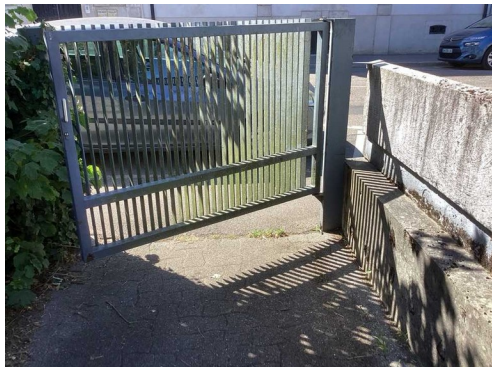
| P138 | ZPSO 106 |

| Extérieur | |
| Equipements -> Peintures | |

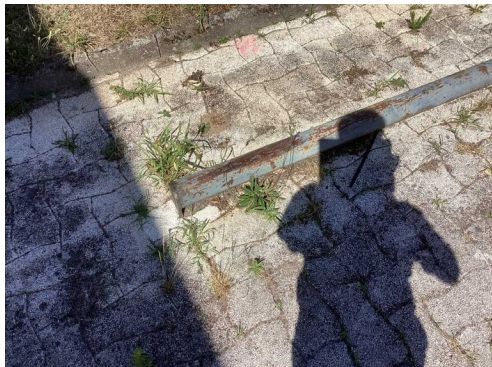
| P139 | ZPSO 107 |

| Extérieur | |
| Equipements -> Peintures | |

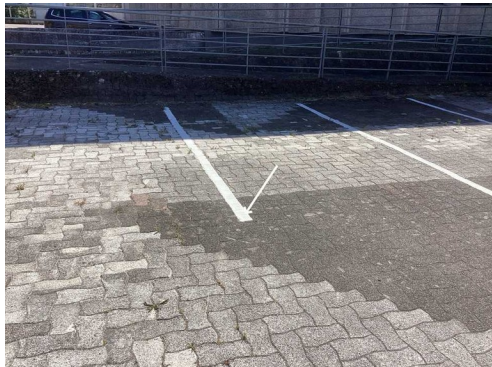
| P140 | ZPSO 108 |

| Extérieur | |
| Equipements -> Peintures | |

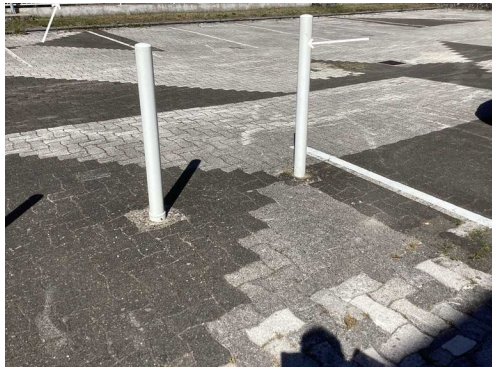
| P142 | ZPSO 110 |

| Extérieur | |
| Equipements -> Peintures | |

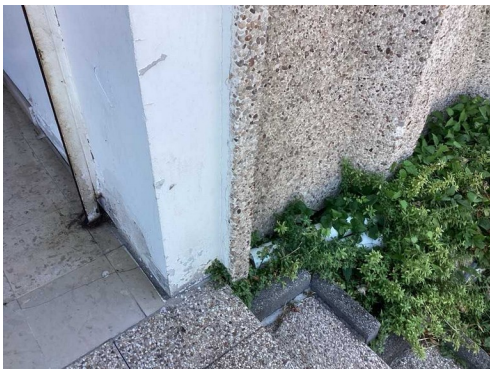
| P143 | ZPSO 111 |

| P143 | ZPSO 111 |
|---|---|
| Extérieur | |
| Equipements -> Peintures | |

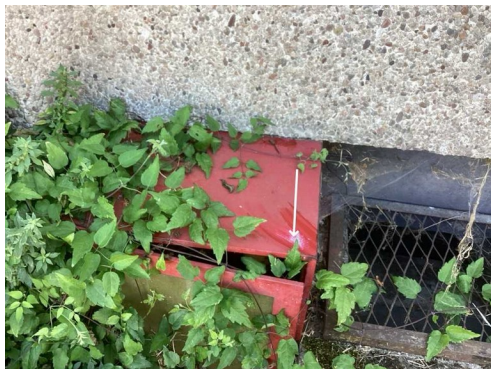
| P145 | ZPSO 113 |

| P145 | ZPSO 113 |
|---|---|
| Extérieur | |
| Equipements -> Peintures | |

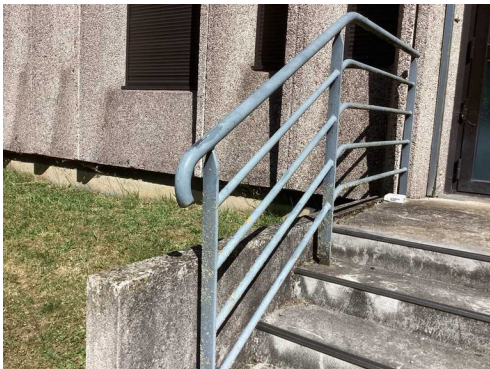
| P146 | ZPSO 114 |

| P146 | ZPSO 114 |
|---|---|
| Extérieur | |
| Equipements -> Peintures | |

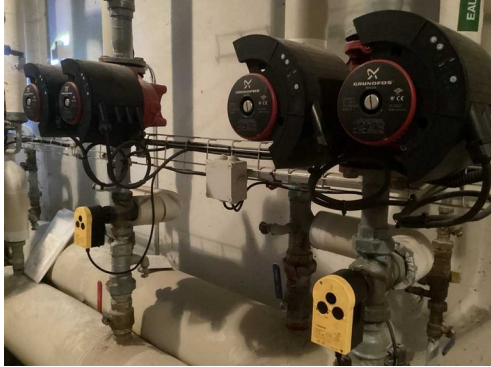
| S6 | ZPSO 24 |

| Sous Sol -> Chaufferie | |
| Equipements -> Joints plats prédécoupés pour brides | |

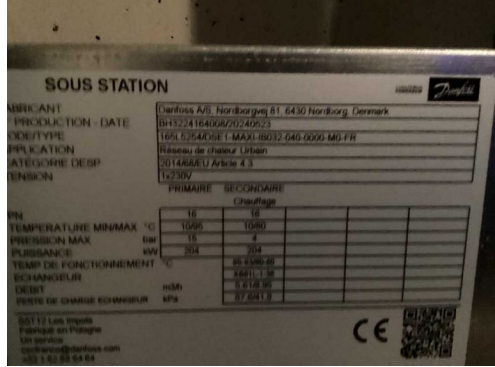
| S6 | ZPSO 24 |

| Sous Sol -> Chaufferie | |
| Equipements -> Joints plats prédécoupés pour brides | |

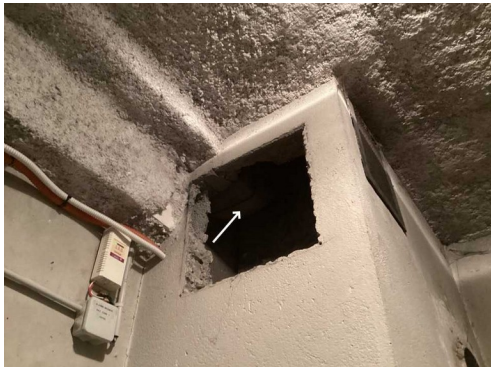
| S8 | ZPSO 30 |

| Sous Sol -> Chaufferie | |
| Conduits -> Conduits (Liste B) | |

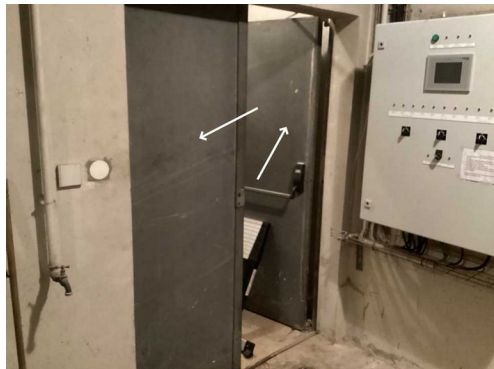
| S11 | ZPSO 45 |

| Sous Sol -> Chauffage | |
| Menuiseries intérieures -> Peintures décoratives | |

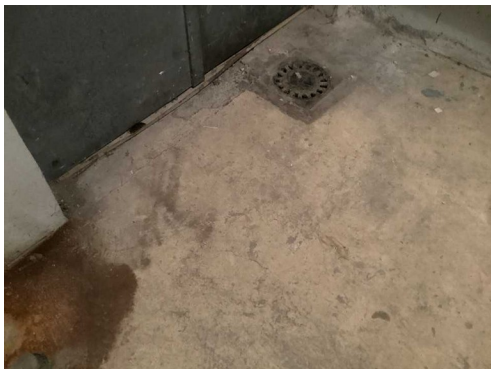
| S7 | ZPSO 1 |

| Sous Sol -> Chauffage | |
| Revêtements de sol -> Peintures de sol Ragréages | |

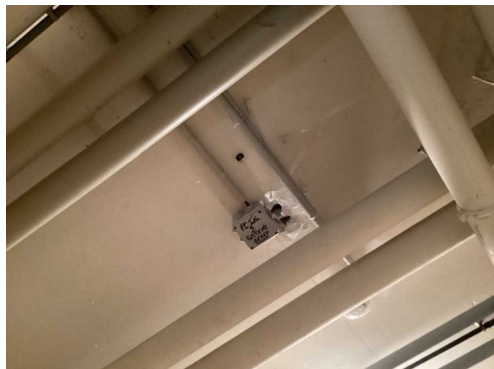
| S15 | ZPSO 4 |

| Sous Sol -> Matériel | |
| Plafonds -> Enduits lissés, projetés ou talochés Enduits lissés, projetés ou talochés | |

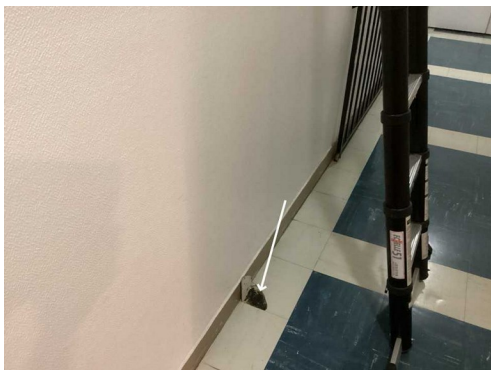
| S16 | ZPSO 47 |

| Sous Sol -> DGT | |
| Revêtements de sol -> Colles bitumineuses | |

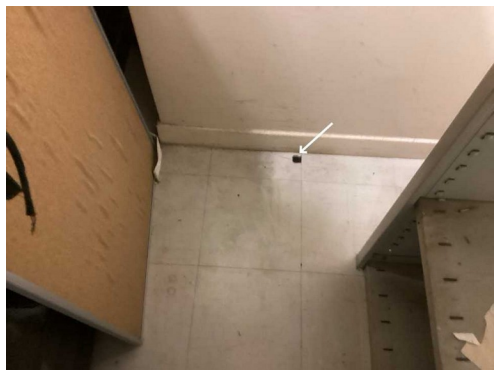
| S17 | ZPSO 47 |

| Sous Sol -> Archive centre 016 | |
| Revêtements de sol -> Colles bitumineuses | |

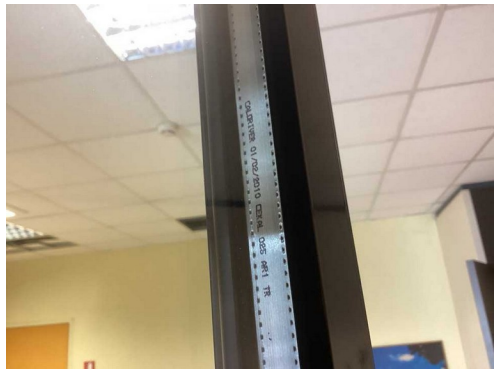
| S3 | ZPSO 19 |

| Sous Sol -> Salle de conférence | |
| Menuiseries intérieures -> Joints de mastic de vitrage | |

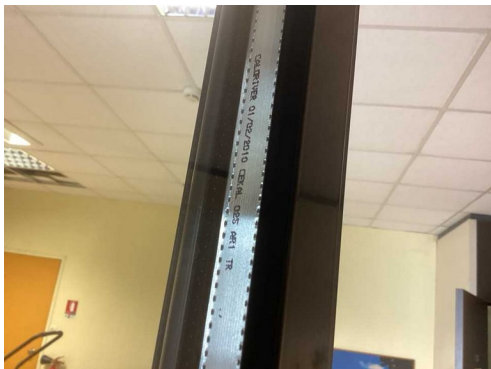
| S4 | ZPSO 20 |

| Sous Sol -> Salle de conférence | |
| Menuiseries intérieures -> Joints d'étanchéité | |

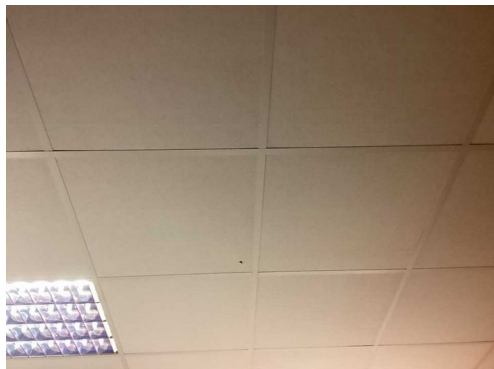
| S12 | ZPSO 13 |

| Sous Sol -> Réserve 000 | |
| Cloisons (légères et préfabriquées) -> Enduits de jointoiement des plaques de plâtre | |

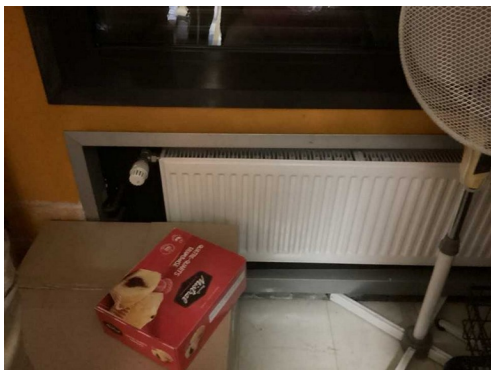
| S14 | ZPSO 21 |

| Sous Sol -> Réserve 000 | |
| Murs et cloisons maçonnées "en dur" -> Enduits lissés, projetés ou talochés | |

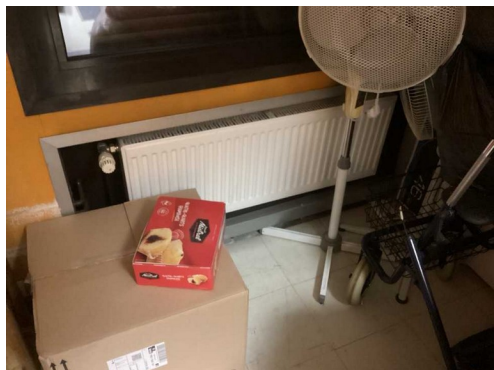
| S13 | ZPSO 18 |

| Sous Sol -> Réserve 000 | |
| Equipements -> Peintures | |

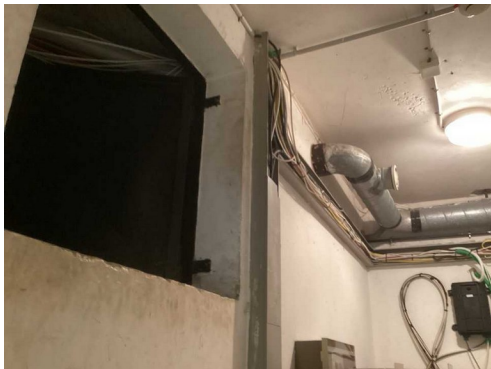
| S1 | ZPSO 5 |

| Sous Sol -> Placard | |
| Conduits -> Conduits (Liste B) | |

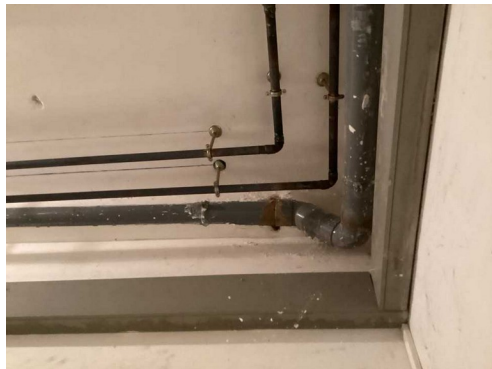
| S2 | ZPSO 6 |

| Sous Sol -> Placard | |
| Conduits -> Conduits (Liste B) | |

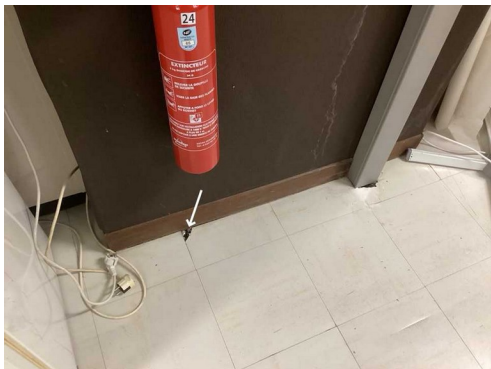
| S36 | ZPSO 47 |

| R+1 -> 203 | |
| Revêtements de sol -> Colles bitumineuses | |

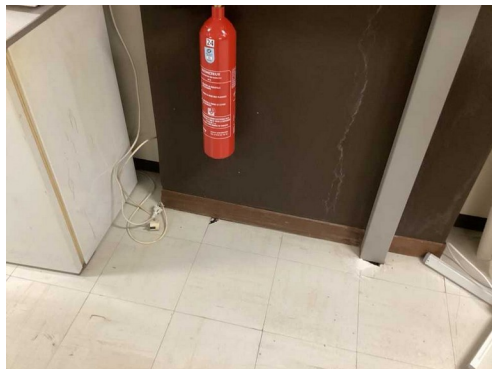
| S37 | ZPSO 48 |

| R+1 -> 203 | |
| Revêtements de sol -> Dalles de sol (Liste B) | |

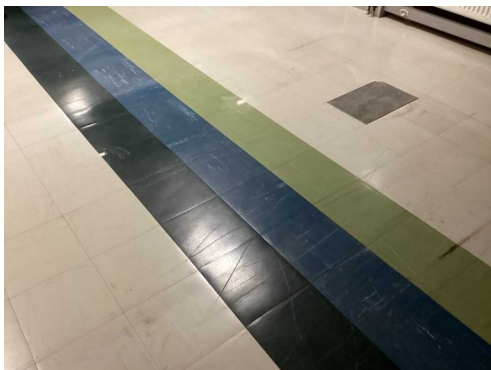
| S38 | ZPSO 46 |

| R+1 -> 203 | |
| Revêtements de sol -> Dalles de sol (Liste B) | |

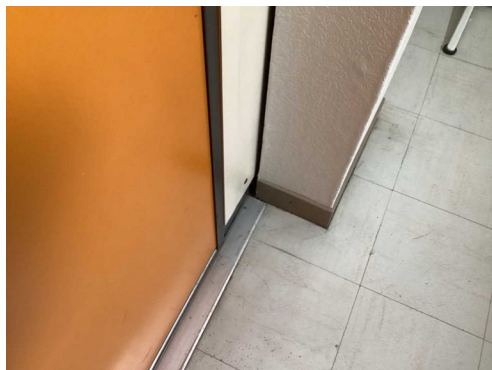
| S45 | ZPSO 64 |

| R+1 -> 204 | |
| Revêtements de sol -> Joints de dilatation et d'assemblage | |

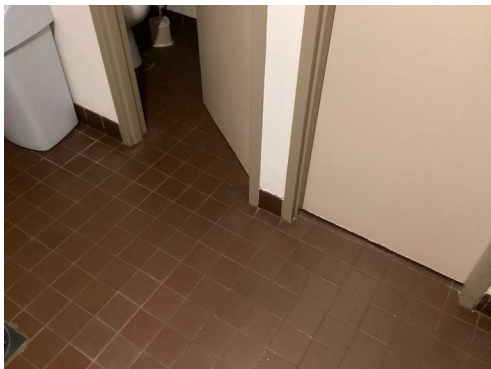
| S40 | ZPSO 52 |

| R+1 -> Sanitaire homme | |
| Revêtements de murs, poteaux, cloisons, gaines, coffres -> Colles de plinthe | |

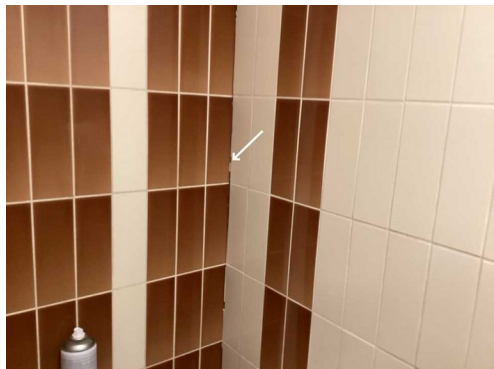
| S42 | ZPSO 54 |

| R+1 -> Sanitaire homme | |
| Revêtements de murs, poteaux, cloisons, gaines, coffres -> Colles de faïence | |

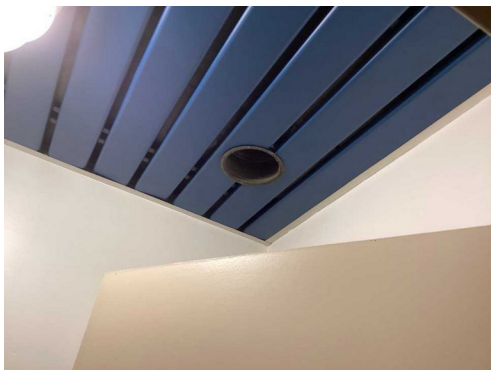
| S43 | ZPSO 5 |

| R+1 -> Sanitaire homme | |
| Conduits -> Conduits (Liste B) | |

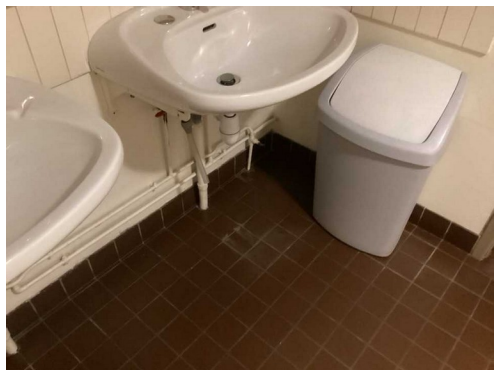
| S41 | ZPSO 53 |

| R+1 -> Sanitaire homme | |
| Revêtements de sol -> Colles de carrelage | |

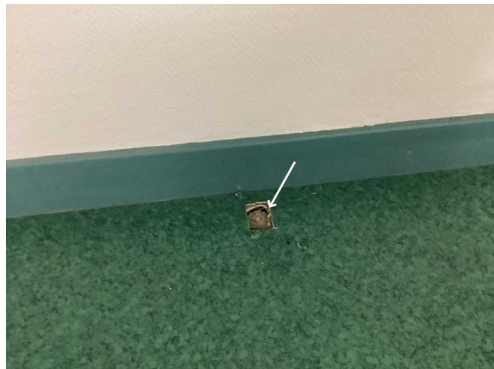
| S19 | ZPSO 77 |

| RDC -> 109 | |
| Revêtements de sol -> Colles non bitumineuses | |

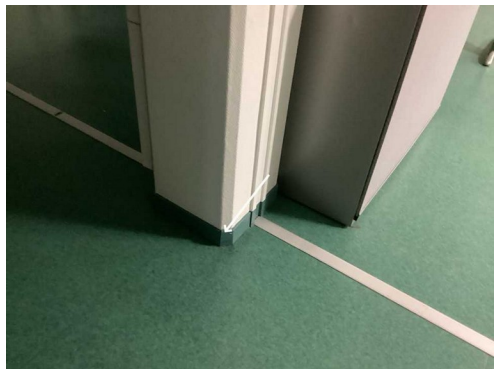
| S27 | ZPSO 60 |

| RDC -> 113 | |
| Poteaux -> Enduits lissés, projetés ou talochés | |

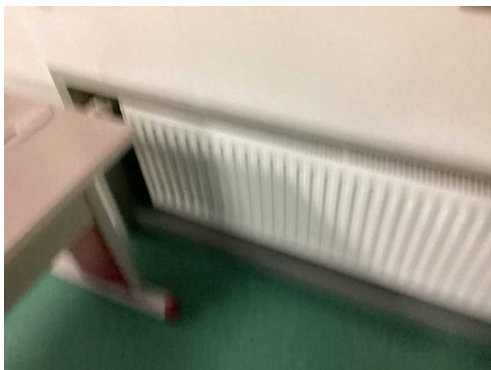
| S34 | ZPSO 18 |

| RDC -> 113 | |
| Equipements -> Peintures | |

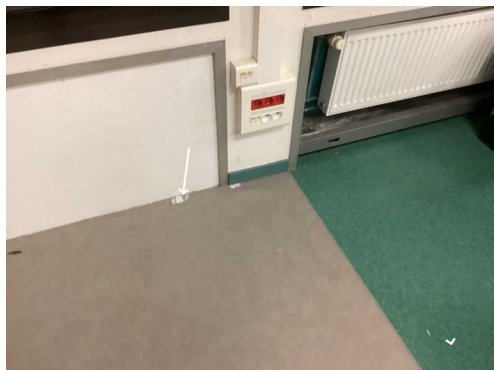
| S18 | ZPSO 77 |

| RDC -> 113 | |
| Revêtements de sol -> Colles non bitumineuses | |

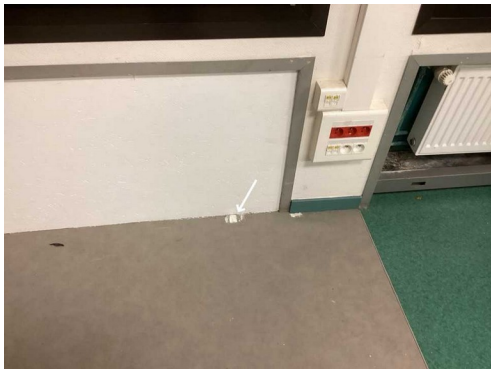
| S23 | ZPSO 47 |

| RDC -> 113 | |
| Revêtements de sol -> Colles bitumineuses | |

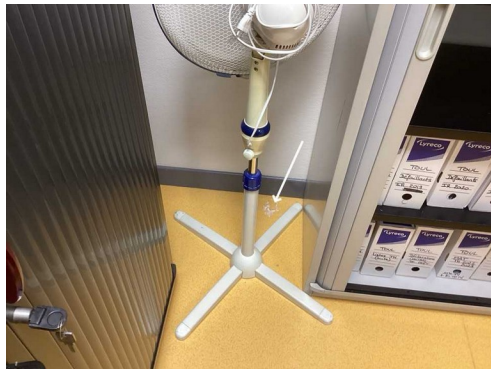
| S24 | ZPSO 47 |

| RDC -> 115 | |
| Revêtements de sol -> Colles bitumineuses | |

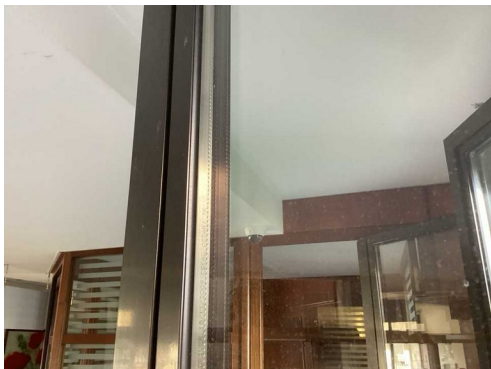
| S25 | ZPSO 84 |

| RDC -> HALL D ACCUEIL | |
| Menuiseries intérieures -> Joints de mastic de vitrage | |

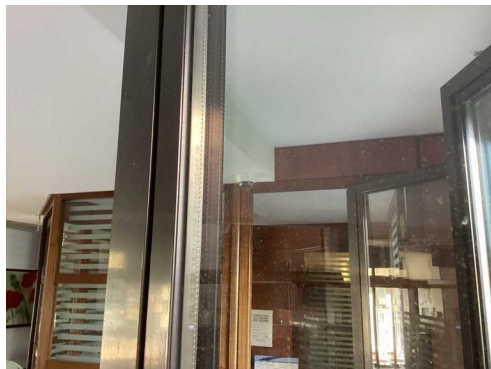
| S26 | ZPSO 85 |

| RDC -> HALL D ACCUEIL | |
| Menuiseries intérieures -> Joints d'étanchéité | |

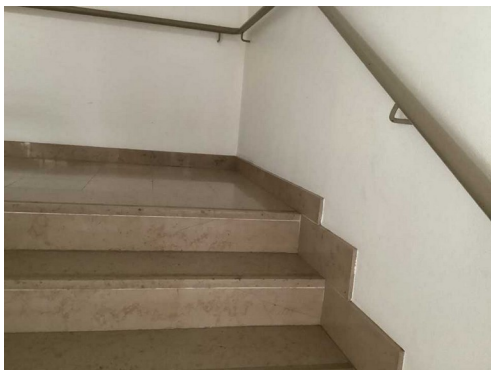
| S32 | ZPSO 71 |

| RDC -> ESCALIER 1 | |
| Revêtements de murs, poteaux, cloisons, gaines, coffres -> Colles de faïence | |

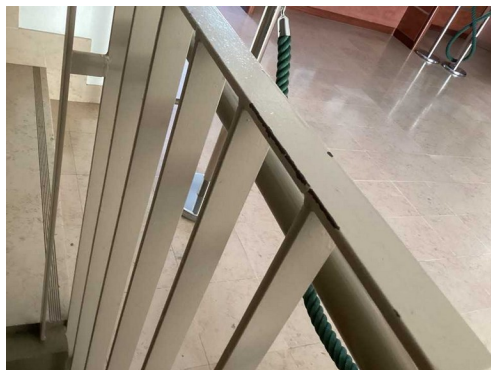
| S30 | ZPSO 69 |

| RDC -> ESCALIER 1 | |
| Equipements -> Peintures | |

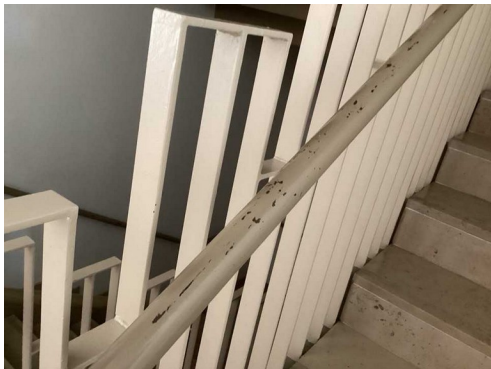
| S31 | ZPSO 70 |

| RDC -> ESCALIER 1 | |
| Equipements -> Peintures | |

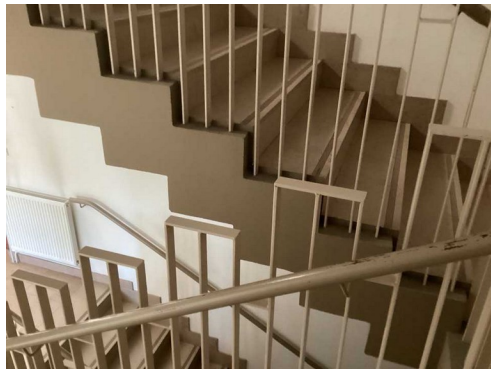
| S33 | ZPSO 72 |

| RDC -> ESCALIER 1 | |
| Revêtements de sol -> Nez de marche | |

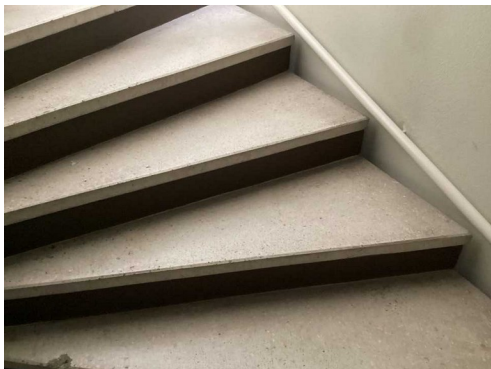
| S28 | ZPSO 67 |

| RDC -> ESCALIER 2 | |
| Revêtements de sol -> Nez de marche | |

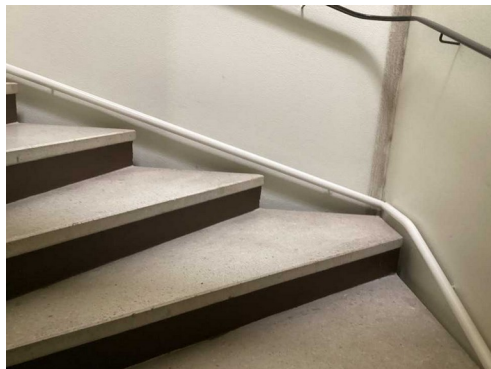
| S29 | ZPSO 68 |

| RDC -> ESCALIER 2 | |
| Revêtements de sol -> Nez de marche | |

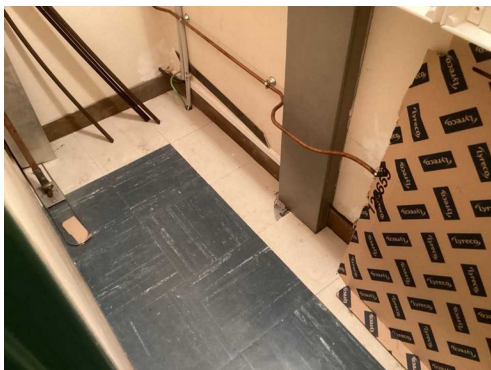
| S20 | ZPSO 46 |

| RDC -> TABLEAU ELECTRIQUE | |
| Revêtements de sol -> Dalles de sol (Liste B) | |

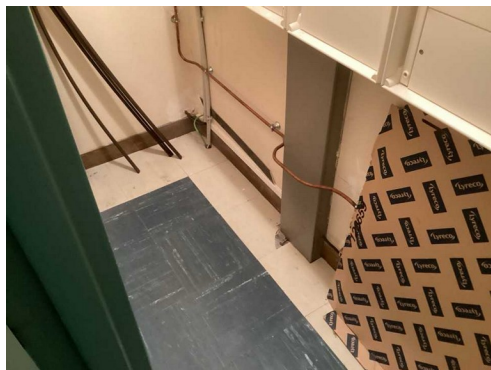
| S21 | ZPSO 48 |

| RDC -> TABLEAU ELECTRIQUE | |
| Revêtements de sol -> Dalles de sol (Liste B) | |

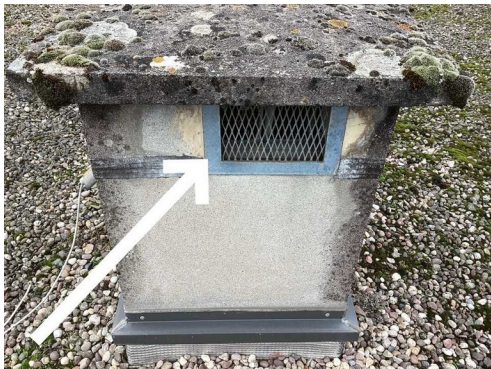
| S48 | ZPSO 119 |

| Toiture | |
| Equipements -> Peintures | |

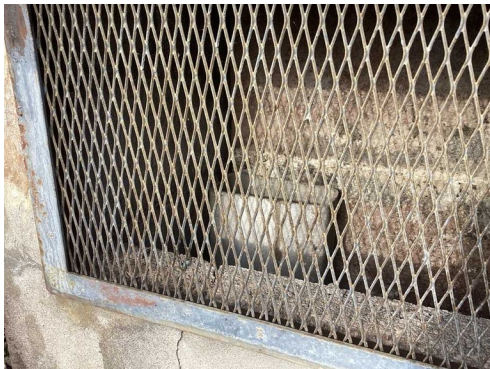
| S49 | ZPSO 122 |

| Toiture | |
| Conduits -> Conduits (Liste B) | |

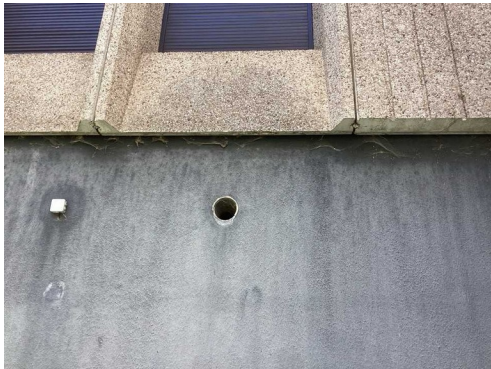
| S46 | ZPSO 100 |

| Extérieur | |
| Conduits -> Conduits (Liste B) | |

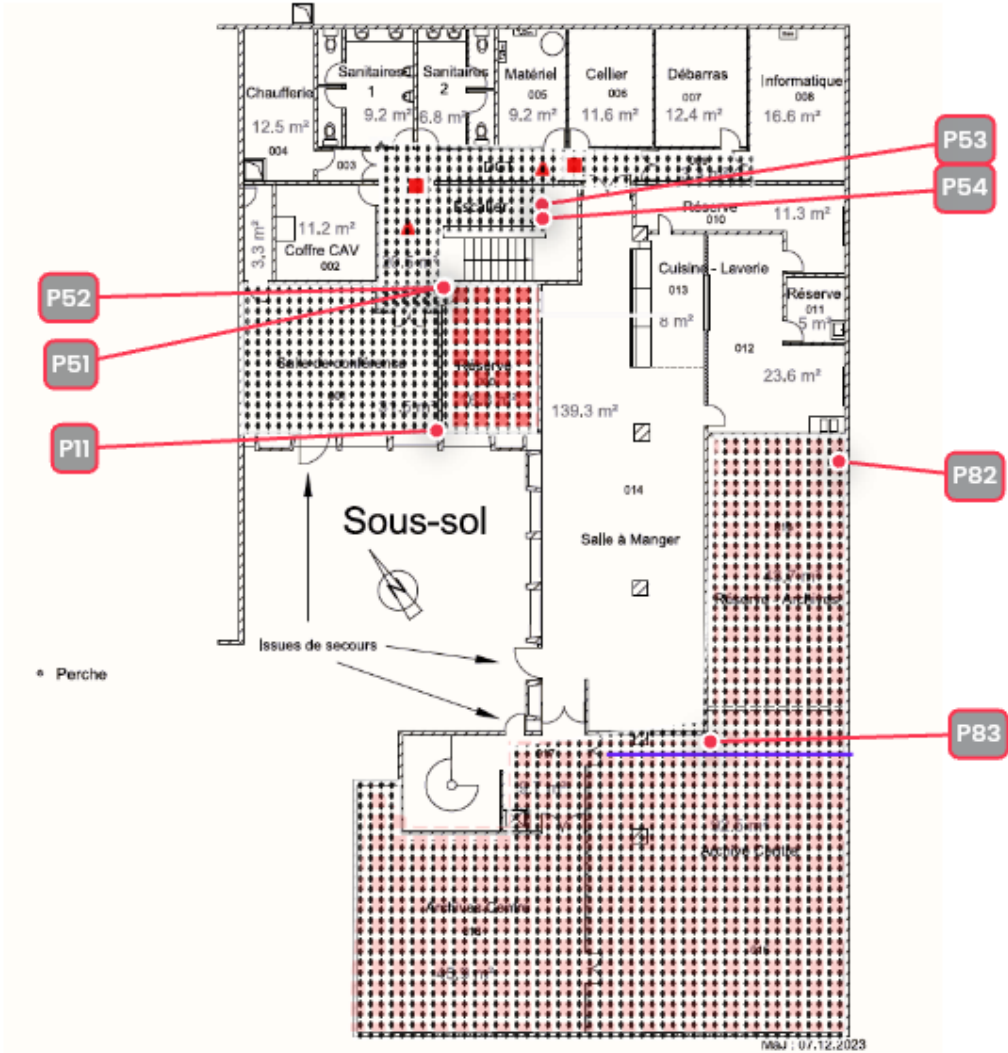
| PLANCHE DE REPERAGE TECHNIQUE | | |
|---|---|---|
| Vue utilisée :<br>Prélèvement positif : Sol | | |
| <b>Matériaux et produits contenant de l'amiante :</b><br><div><div></div> Ragréages</div> <div><div></div> Dalles de sol (Liste B)</div> <div><div></div> Colles bitumineuses</div> <div><div></div> Colles bitumineuses</div> <div><div></div> Joints de dilatation et d'assemblage</div> | | |

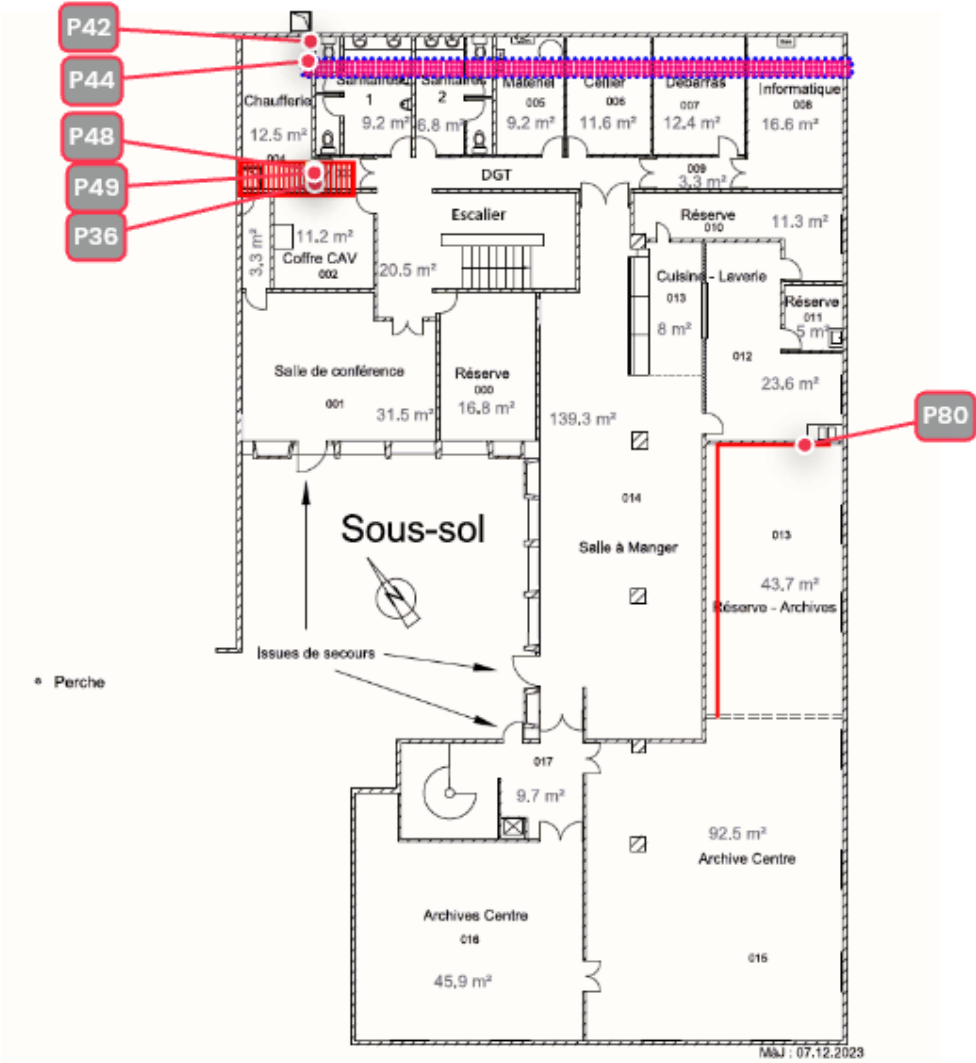
| PLANCHE DE REPERAGE TECHNIQUE | | |
|---|---|---|
| <b>Matériaux et produits contenant de l'amiante :</b><br><div><div></div> Conduits (Liste B)<br/><div></div> Joints plats prédécoupés pour brides<br/><div></div> Enveloppes de calorifuges (Liste B)<br/><div></div> Enveloppes de calorifuges (Liste B)<br/><div></div> Plaques en fibres-ciment<br/><div></div> Joints (tresses) (Liste B)</div> | | |

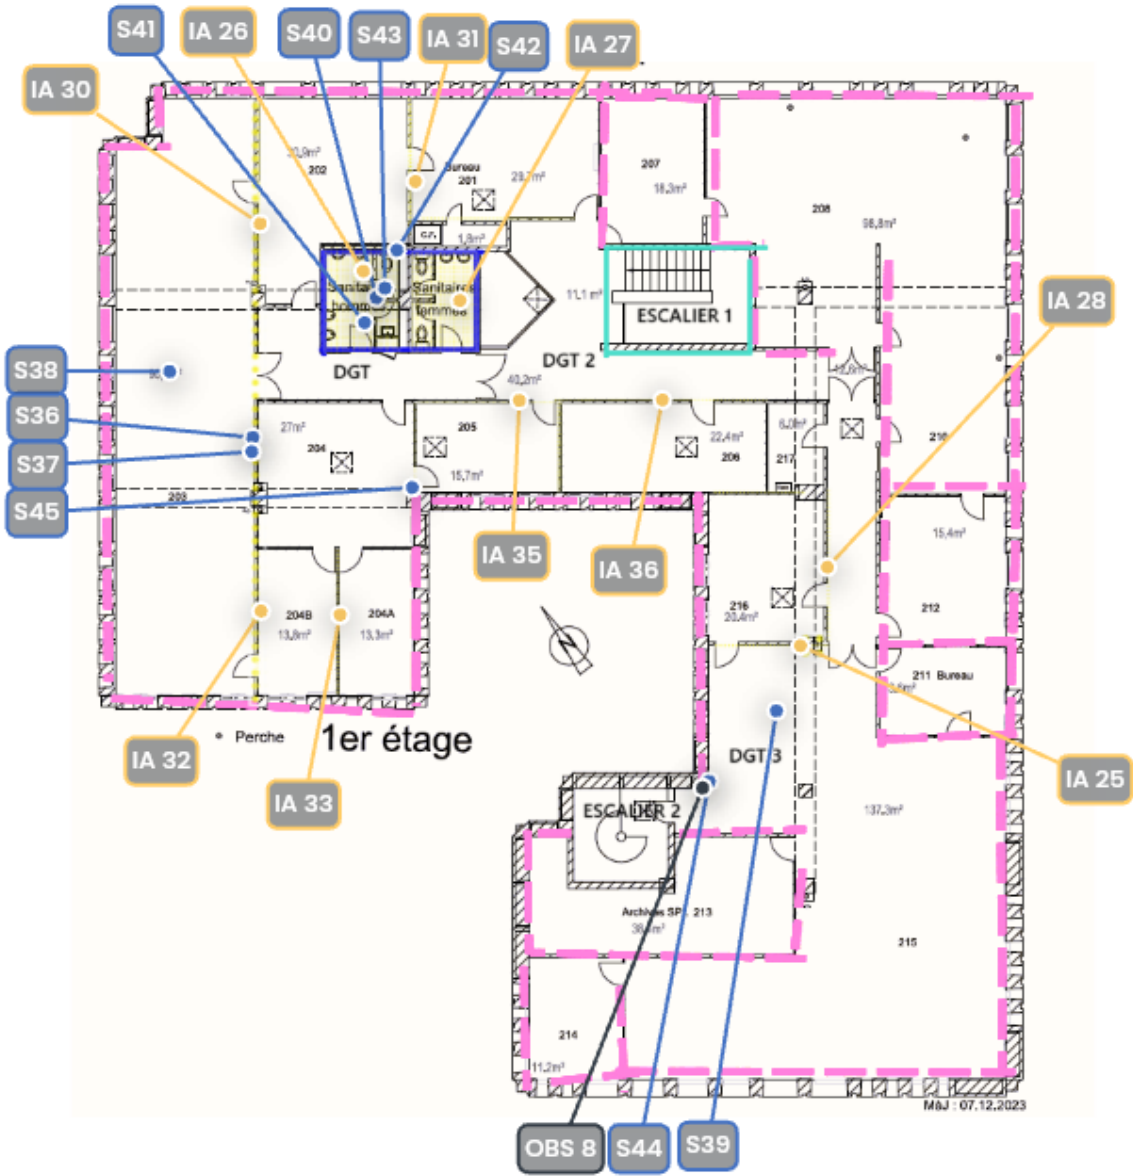
| PLANCHE DE REPERAGE TECHNIQUE | | |
|---|---|---|
| <b>Matériaux et produits contenant de l'amiante :</b><br>— Enduits de jointoiement des plaques de plâtre<br>□ Colles de plinthe<br>□ Colles de faïence | | |

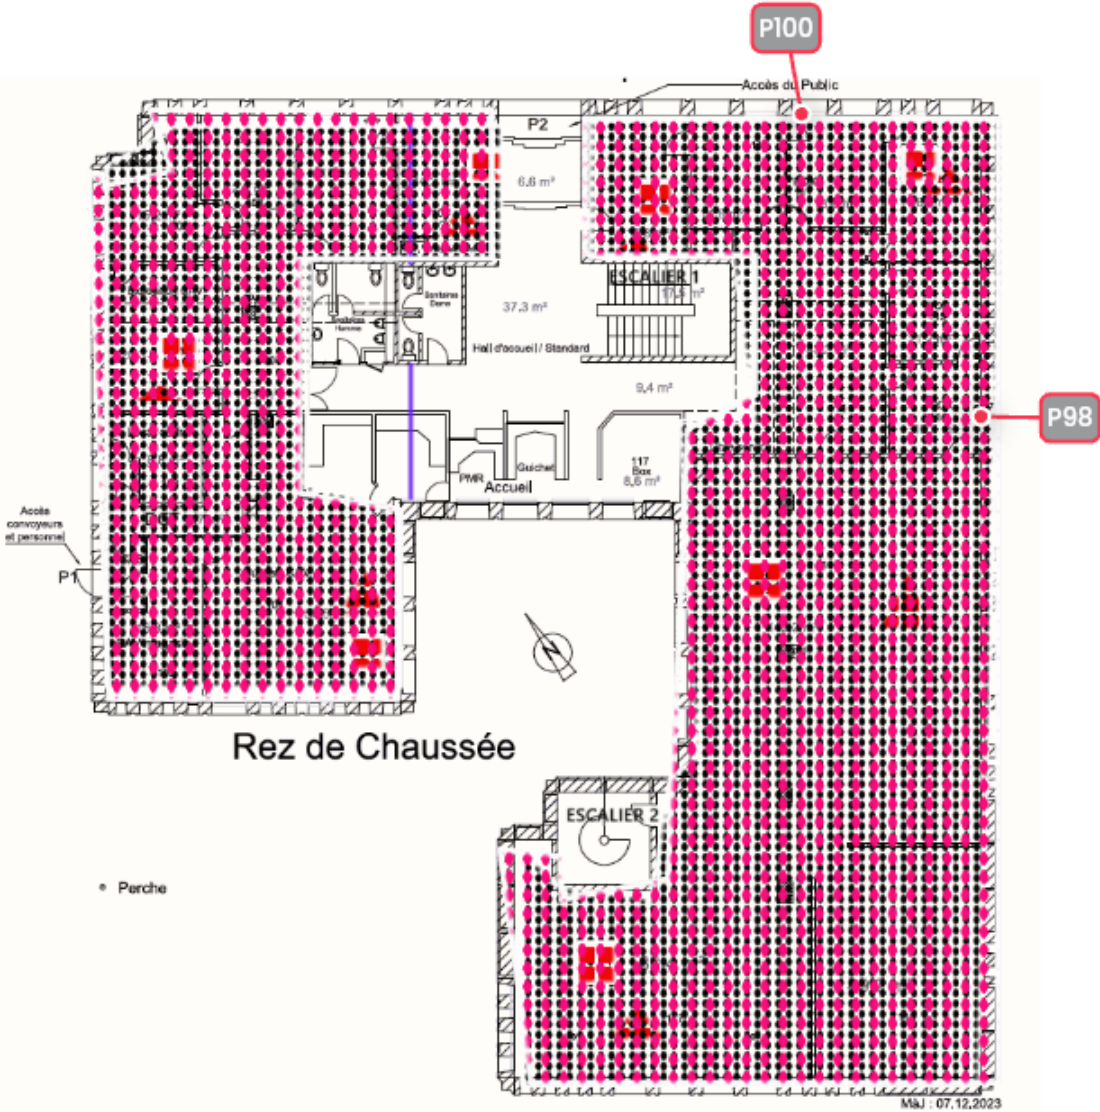
| PLANCHE DE REPERAGE TECHNIQUE | | |
|---|---|---|
| <b><u>Matériaux et produits contenant de l'amiante :</u></b><br><div><div></div> Dalles de sol (Liste B)</div> <div><div></div> Colles bitumineuses</div> <div><div></div> Joints de dilatation et d'assemblage</div> <div><div></div> Colles non bitumineuses</div> | | |
