# Pré-rapport de repérage amiante avant réalisation de travaux dans un immeuble bâti

Rapport N° : 26433708/S3/1/AM-RTV\_V1

Rédigé le : 17/10/2025

Centre des finances publiques - Toul

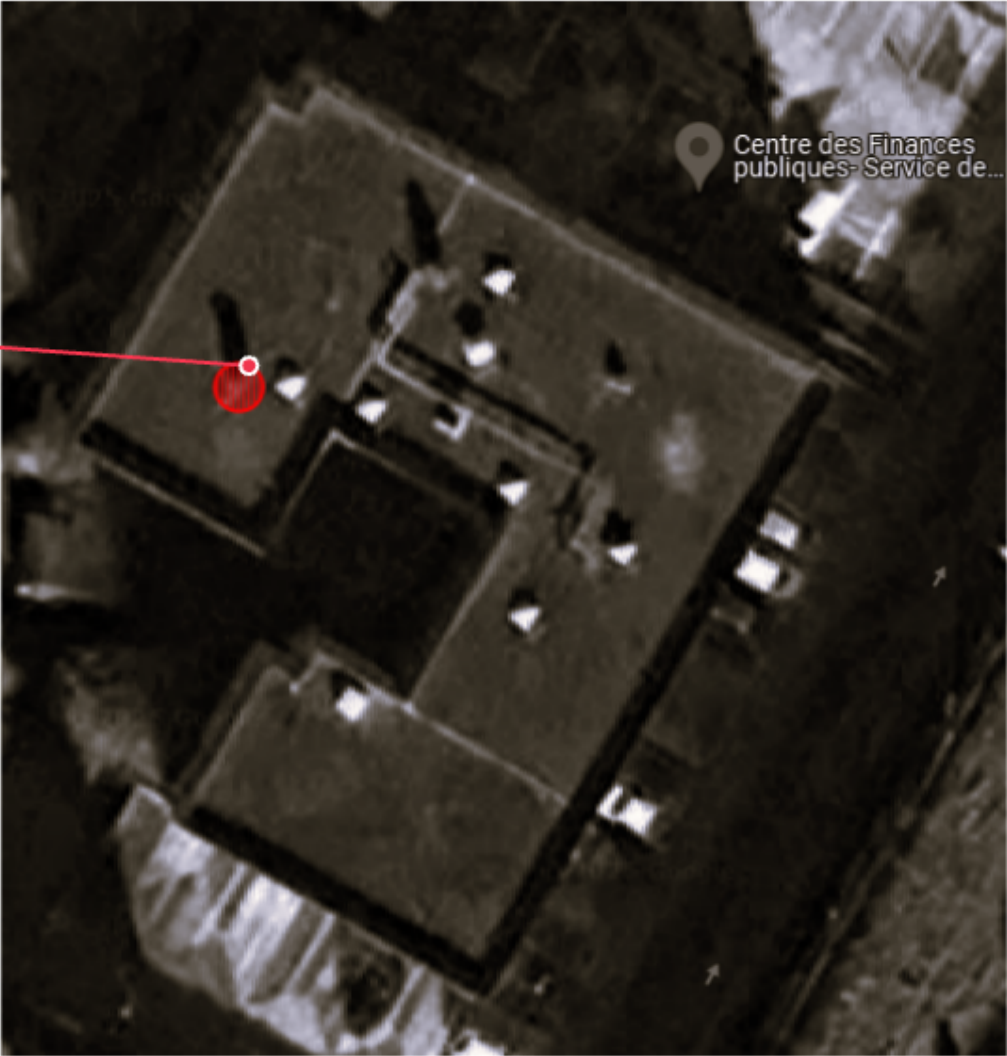
| PLANCHE DE REPERAGE TECHNIQUE | | |
|---|---|---|
| <b><u>Vue utilisée :</u></b><br><br>Prélèvement positif | | |
| <b><u>Matériaux et produits contenant de l'amiante :</u></b><br><br>● Conduits (Liste B) | | |
